# PERICOLI NATURALI REPORT 2024

Relazione riassuntiva  
Documentazione eventi

## **Provincia Autonoma di Bolzano**

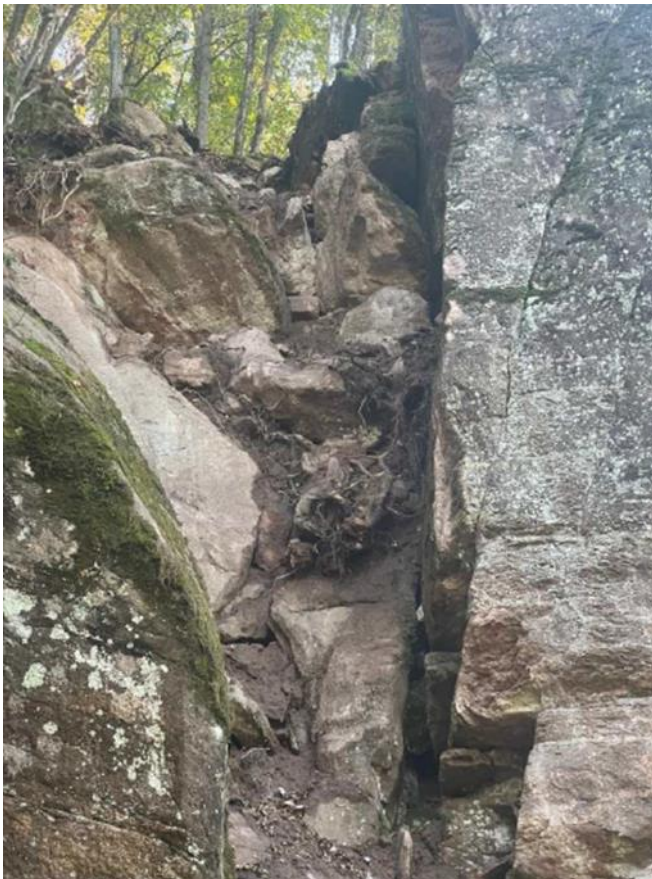
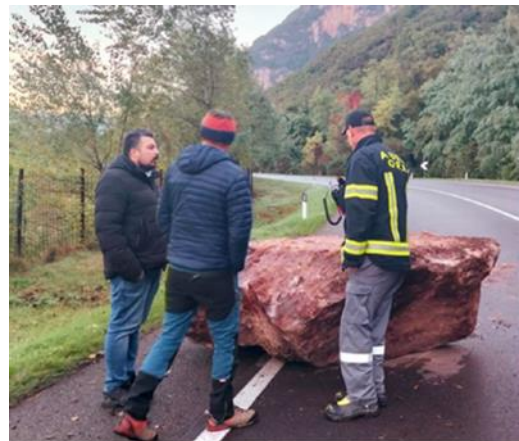
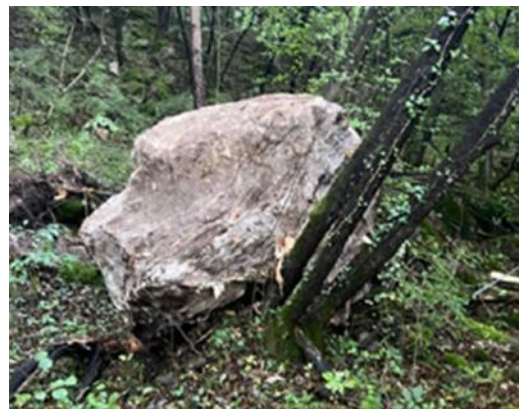
Il 10 ottobre 2024, nelle prime ore del mattino, si è verificata una caduta massi sulla strada statale del Brennero (SS. 12) al km 421+400 a nord di Ora. La zona di distacco comprendeva una fascia di roccia fessurata nella parte superiore del versante esposto a ovest. Si tratta di rocce vulcaniche, le cosiddette ignimbriti della Formazione di Ora, che si sono depositate nel Permiano, circa 280 milioni di anni fa. A causa del distacco è stato scoperto uno sperone roccioso con un volume di circa 550 m<sup>3</sup>, che si trovava in equilibrio precario. La maggior parte dei blocchi crollati è rimasto nelle vaste aree forestali sul lato a valle delle aree di distacco, ma singoli blocchi con dimensioni più grandi hanno raggiunto la SS. 12. Un blocco di circa 18 m<sup>3</sup> è rimasto nel canale sul lato a monte della strada, un altro di circa 8 m<sup>3</sup> ha colpito la strada statale e si è schiantato contro un autocarro parcheggiato sul altro a valle della strada. Fortunatamente i crolli si sono verificati nelle prime ore del mattino, con un traffico relativamente ridotto sulla SS. 12 e non ci sono stati feriti.

*Figura 5.22: Foto di dettaglio della nicchia di distacco (a sinistra) e dei blocchi di crollo depositati (a destra).*

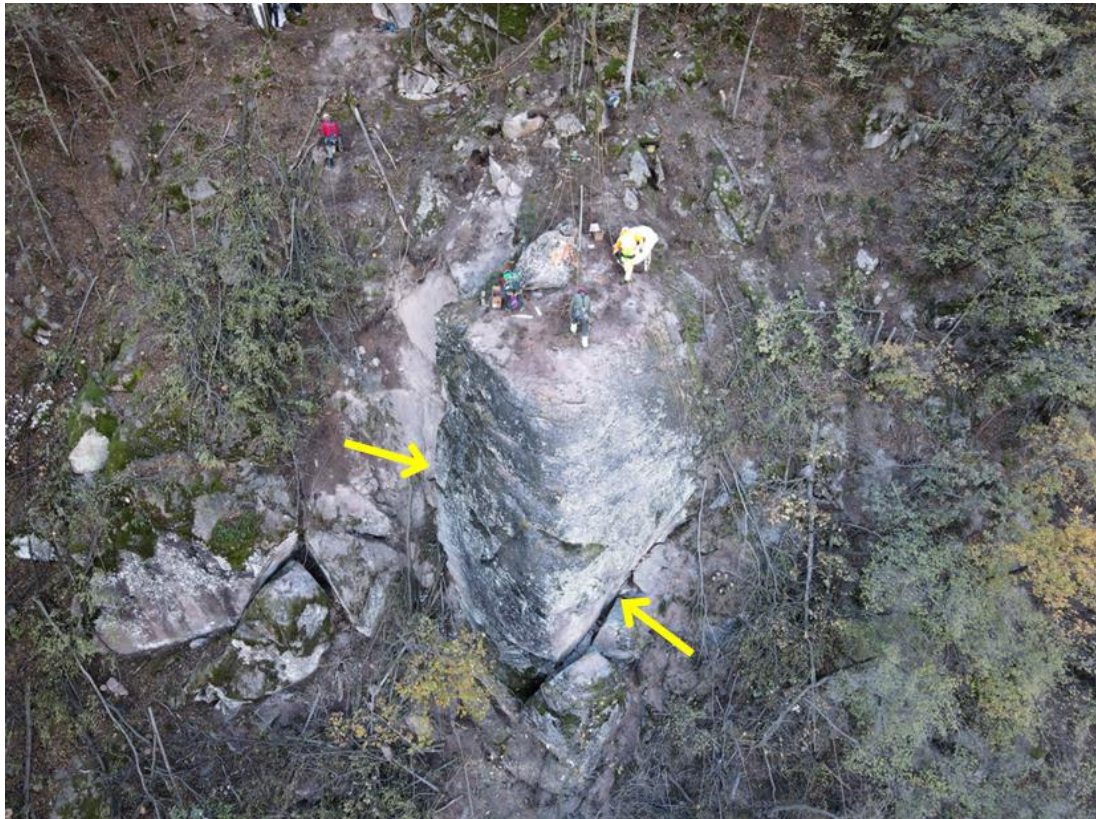
*Figura 5.23: Foto aerea dello sperone roccioso esposto con un volume di circa 550 m<sup>3</sup>. Le fessure subverticali aperte (freccie gialle) nella roccia vulcanica sono chiaramente visibili nella parte inferiore dell'immagine.*

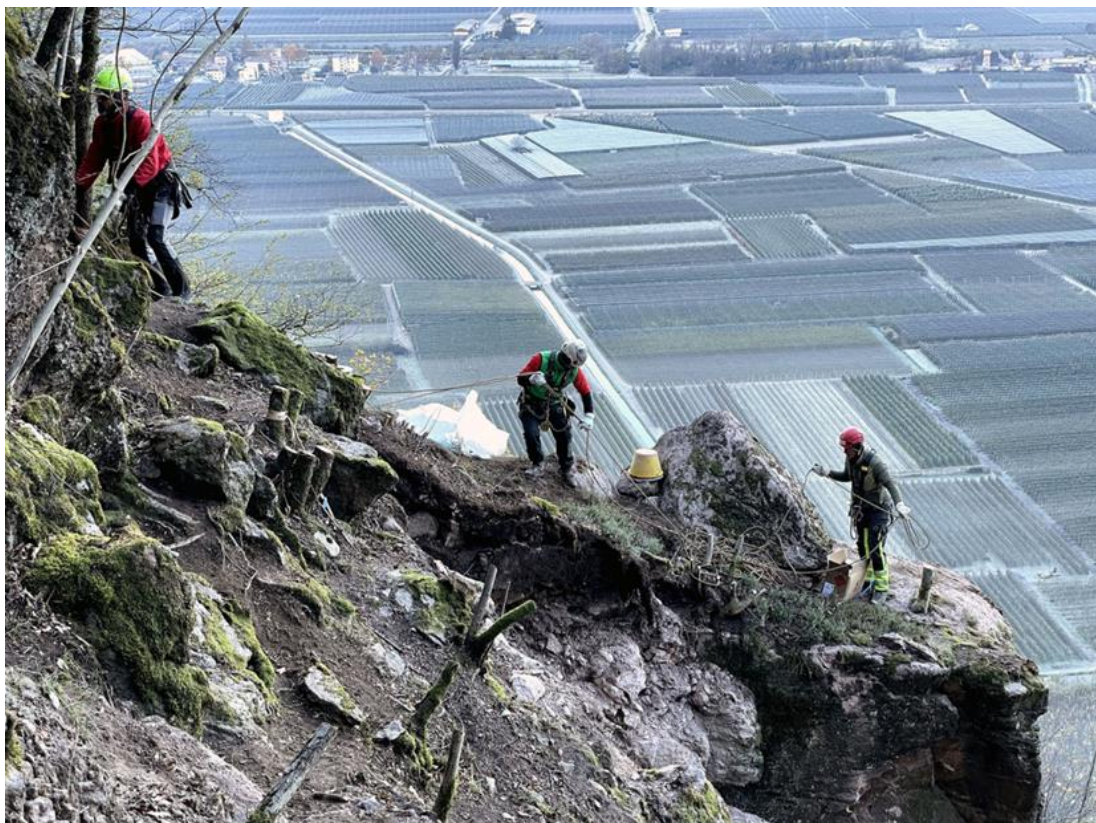
*Figura 5.24: Preparazione del brillamento: L'esplosivo viene depositato con perizia dallo specialista di brillamento e dal suo team, mentre gli alberi vengono abbattuti prima del brillamento per facilitare l'accesso allo sperone roccioso.*

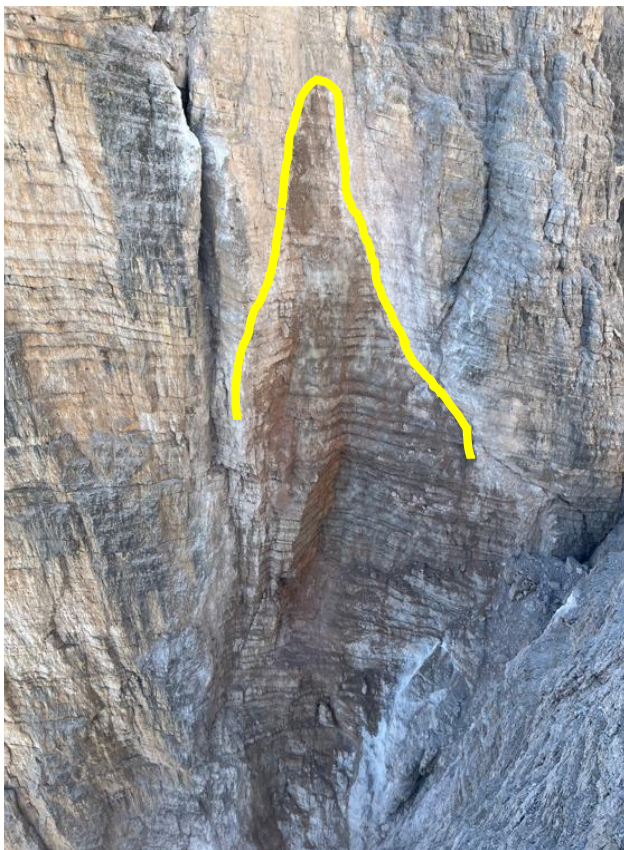
Il 29 luglio 2024, intorno alle ore 20:00, un grande pilastro roccioso alto quasi 100 m e con un volume di circa 20.000 m<sup>3</sup> è crollato sotto la Croda dei Toni nelle Dolomiti di Sesto. L'area di distacco si trova a monte di un canalone di erosione ai piedi della Croda dei Toni, a un'altitudine di circa 2600 metri s.l.m. La nicchia di distacco è esposta a NW e si trova in gran parte all'ombra. Durante il volo in elicottero è stato possibile osservare una notevole quantità di ghiaccio nella nicchia di distacco subverticale, ad una profondità di quasi 5 metri dalla superficie rocciosa originaria. Il fenomeno può quindi essere ricondotto allo scioglimento del permafrost durante i mesi estivi e alle temperature più calde rispetto alla media di queste altitudini.

A seguito del crollo, un conoide detritico si è depositato allo sbocco del canalone di erosione, seppellendo il sottostante sentiero n. 101-103, che collega il Rifugio Zsigmondy con il Rifugio Carducci. L'evento di crollo è stato filmato in tempo reale con una videoregistrazione, che è stata messa a disposizione per l'Ufficio geologia e prove materiali. Poiché la frana aveva completamente sepolto il tratto del sentiero n. 101-103, è stato necessario trovare un nuovo percorso. Mediante volo in elicottero, l'Ufficio Geologia e prove materiali, ha definito un nuovo percorso per il sentiero n. 101-103 sul lato opposto della valle.

*Figura 5.25: A sinistra la nicchia di distacco (evidenziata in giallo); si distingue dalla roccia circostante per il colore più scuro; a destra il canalone di erosione sotto la Croda dei Toni e il conoide detritico allo sbocco del canalone, che ha sepolto il sentiero n. 101-103.*

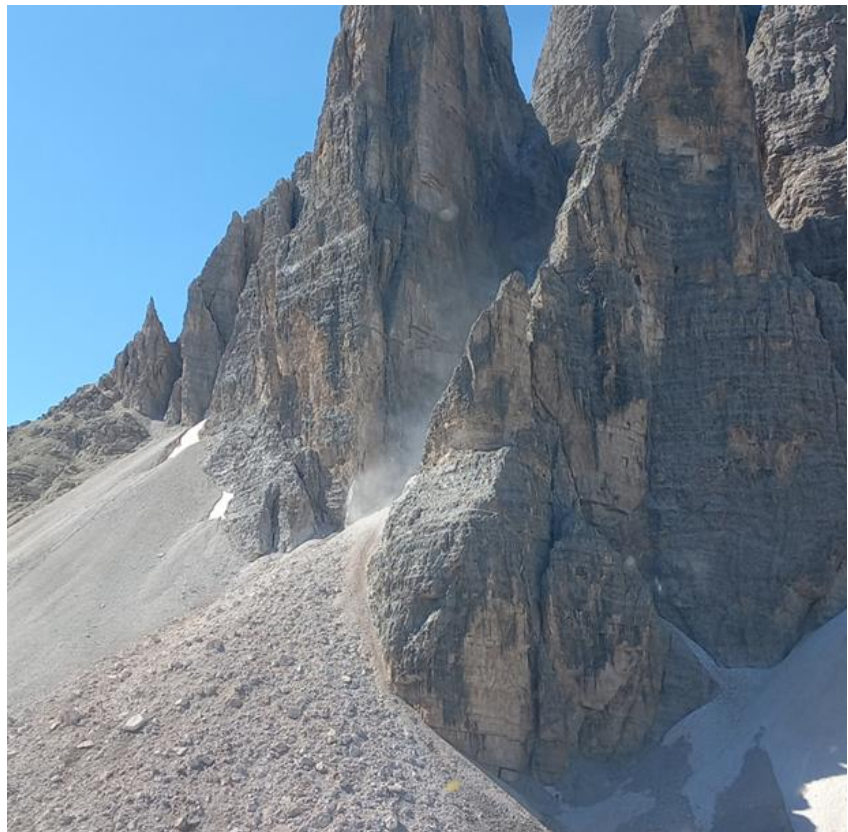
*Figura 5.26: Cono detritico nello sbocco del canalone e nuvola di polvere generata dal crollo in roccia.*

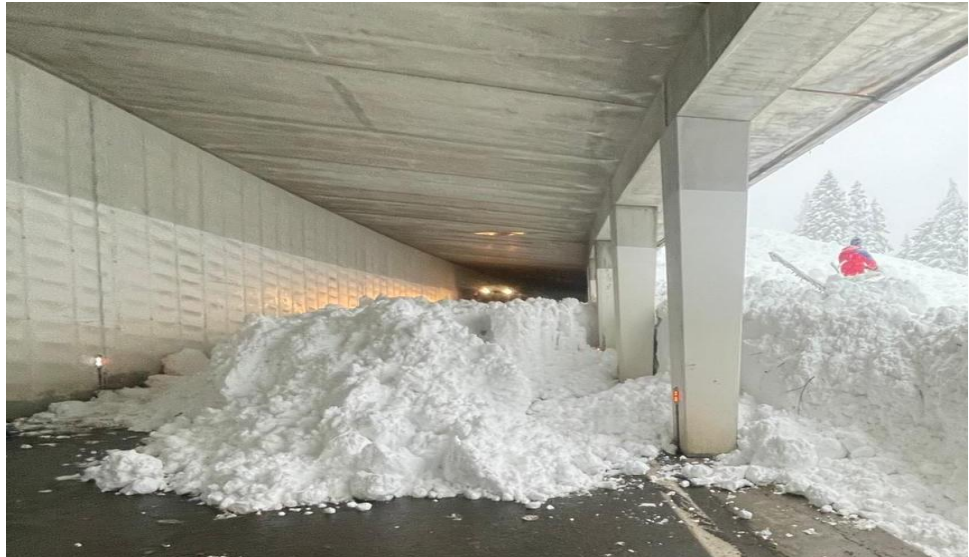
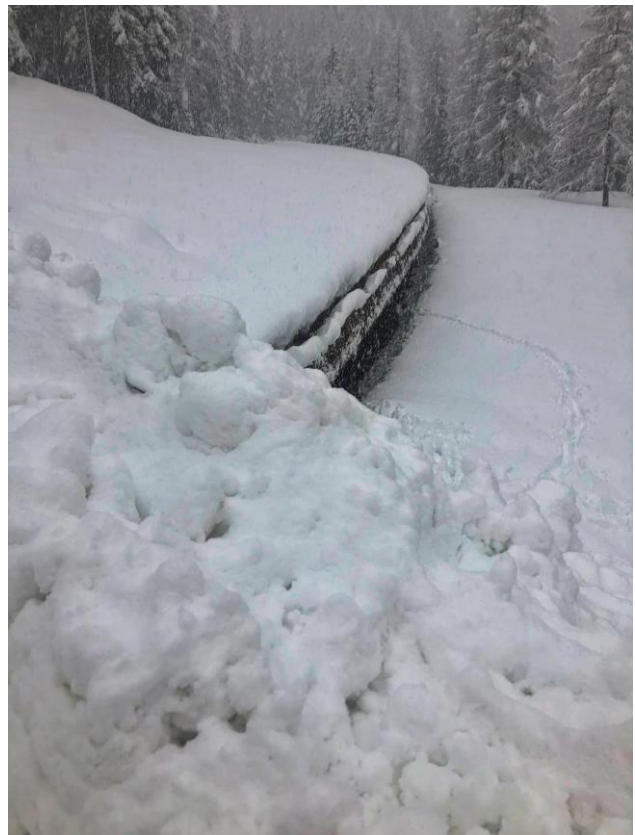
La valanga radente Schneelahn si è verificata nel pomeriggio del 10 marzo sulla strada per Martello di Dentro tra l'Hotel Waldheim e il centro di biathlon. La valanga ha coinvolto una galleria e bloccato la strada provinciale, impiegando notevolmente le forze di intervento per il ripristino della strada e la ricerca di eventuali dispersi, ma fortunatamente nessuno è rimasto coinvolto.

Il distacco della valanga è avvenuto a un'altitudine di circa 2.600 m, per poi arrestarsi a circa 1.560 m di quota. La valanga ha trasportato con sé non solo neve, ma anche detriti di varia natura, rami e tronchi, creando un'area di accumulo lunga 120 metri, con larghezza di 40 m e un'altezza stimata intorno ai 7 m circa.

*Figura 6.1: Valanga radente Schneelahn, Martello*

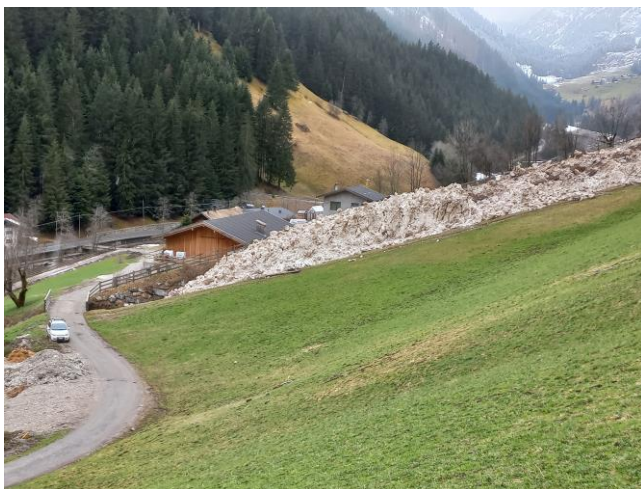
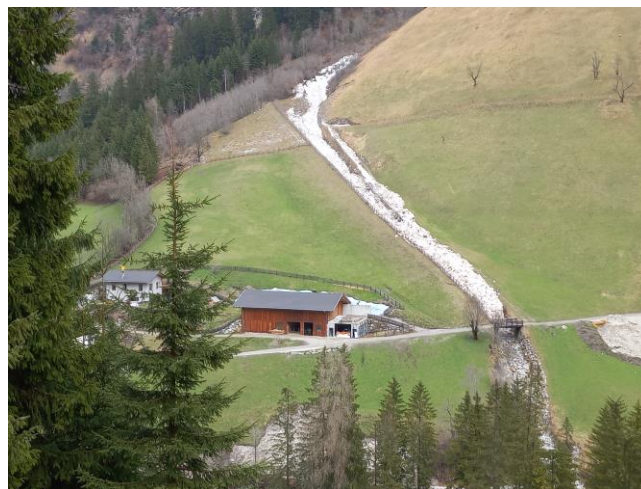
Nella mattinata del 22 marzo si è verificata una valanga radente vicino a Fleres di dentro, nel Comune di Brennero. La valanga ha seguito il Teisslgraben, depositando neve e detriti per una lunghezza di 70 m circa.

Il distacco è avvenuto a una quota di circa 2200-2400 m circa, mentre quella di arresto di 1235 m circa, a 6 m circa dal ponte della strada di accesso del maso Walten, depositando un accumulo di 70 m di lunghezza e 8 m di larghezza circa.

*Figura 6.2: Valanga radente Teisselgraben, Brennero*

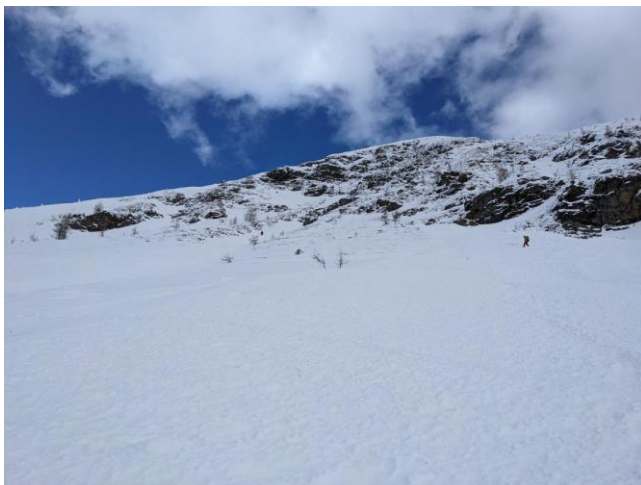
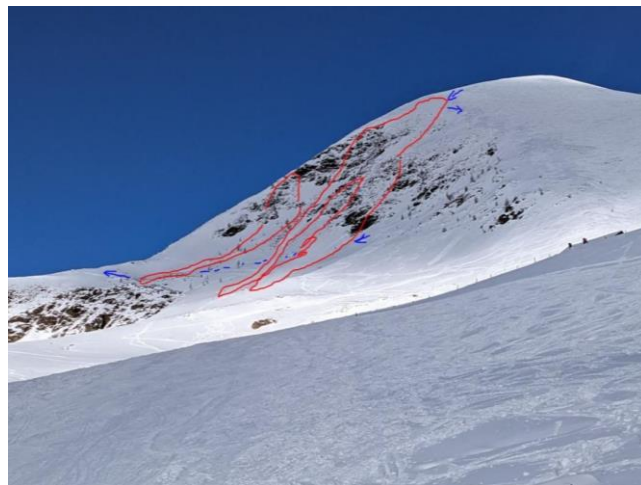
La valanga radente Gitschberg si è distaccata il 12 febbraio alle 12.30 circa, nella località di Meransen Kleinberg, nel comune di Rio di Pusteria

La quota a cui è avvenuto il distacco è di 2415 m circa e si è arrestata a 2145 m circa, con un accumulo di neve di 90 m circa di lunghezza e 80m di larghezza e 3 m di altezza, arrestandosi a ca 130 m dalla pista da sci.

*Figura 6.3: Valanga radente Gitschberg, Rio Pusteria*

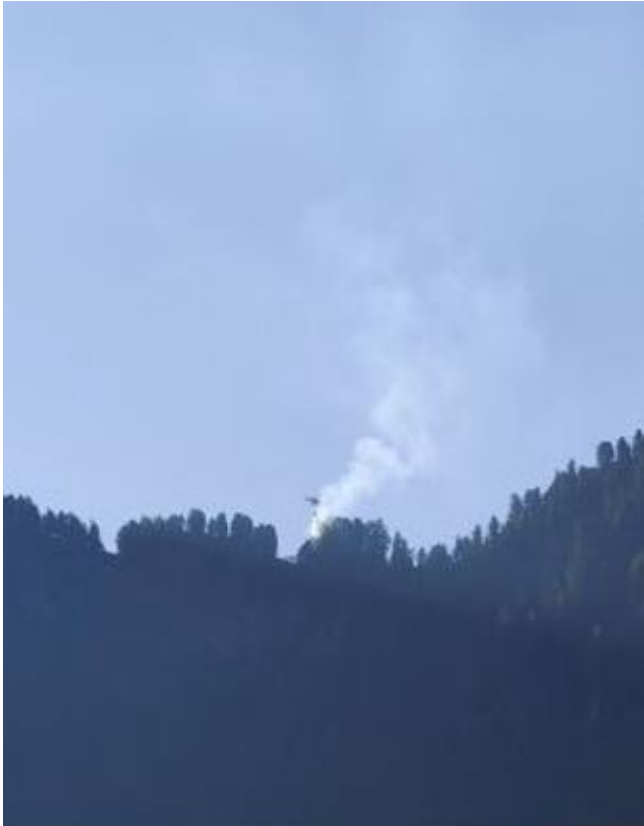
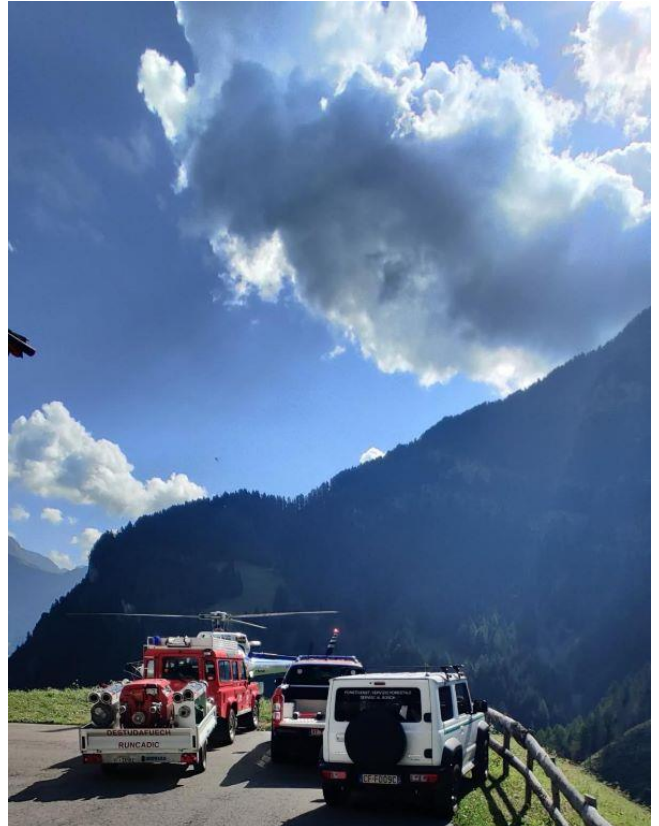
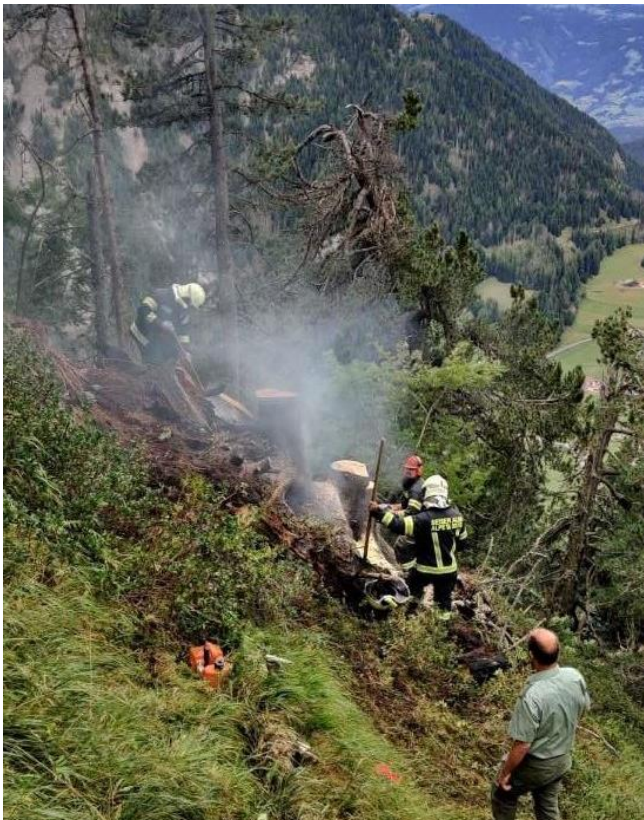
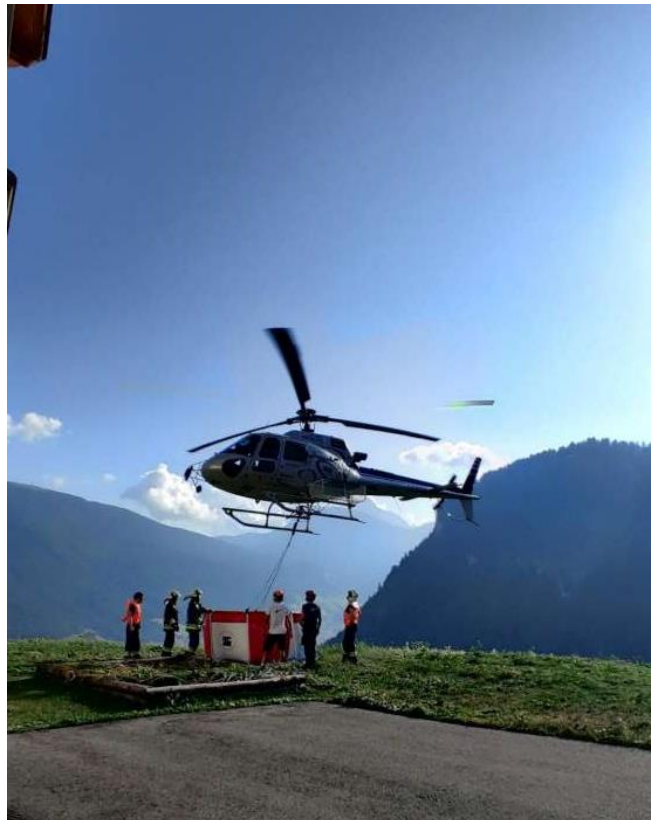
*Figure 7.7: Località Culac/Alpe di Siusi Castelrotto – (Stazione Forestale di Castelrotto)*

Causa di questo incendio è un fulmine che ha colpito due ceppaie di pino cembro.

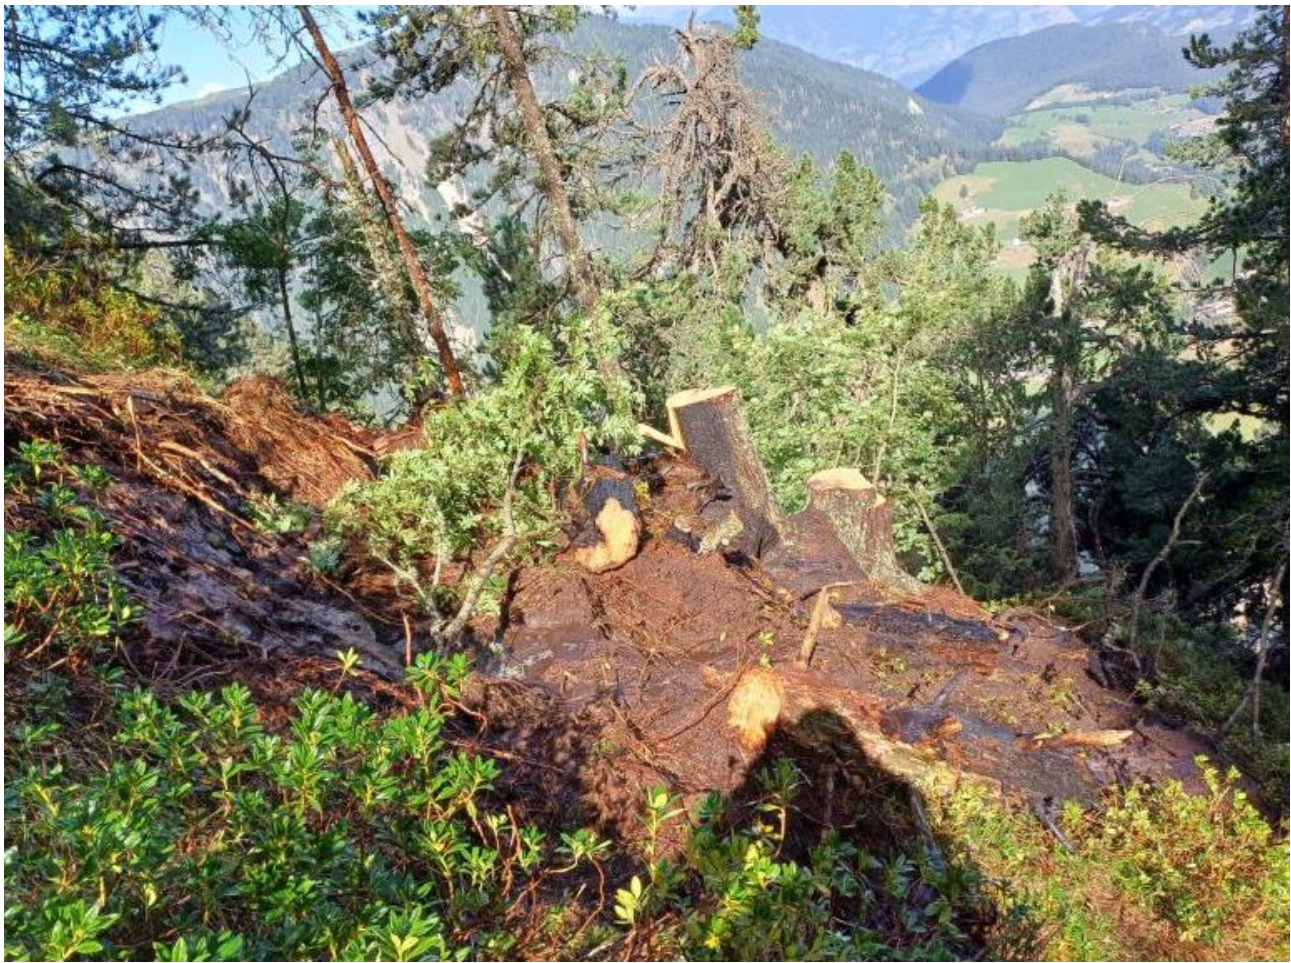
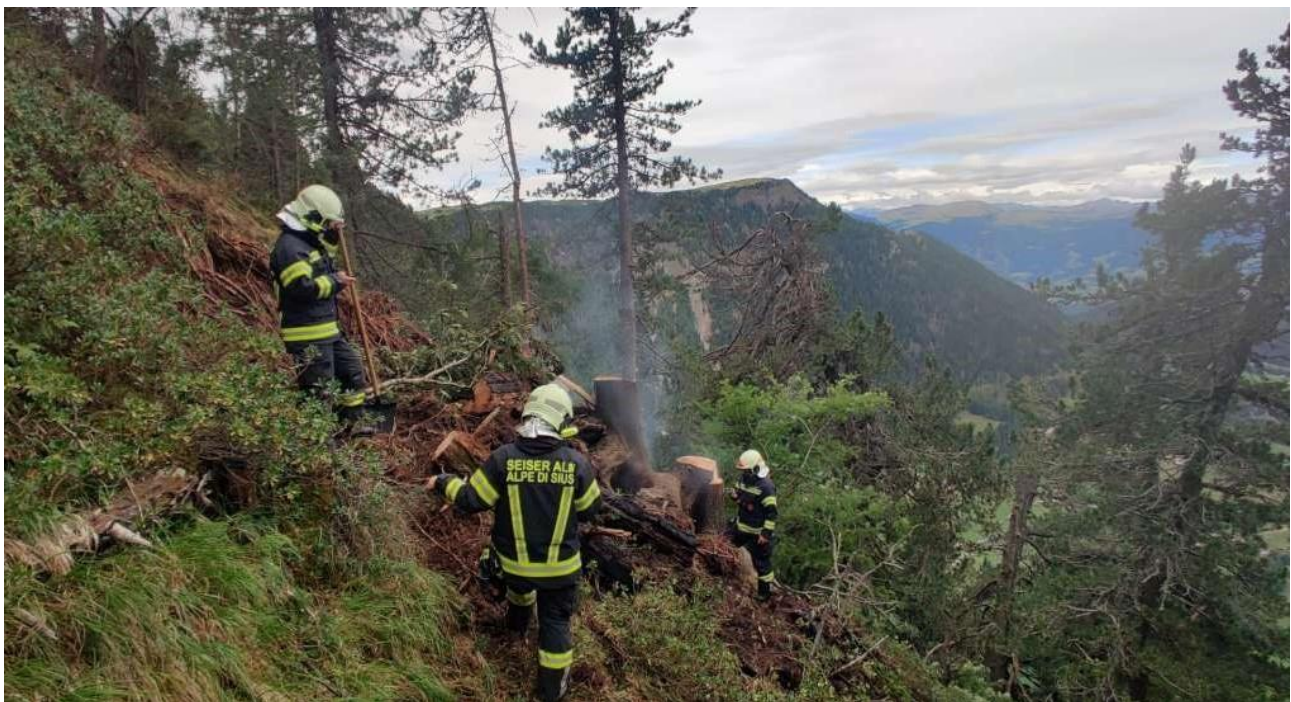
*Figure 7.8: Località Culac/Alpe di Siusi Castelrotto – (Stazione Forestale di Castelrotto)*

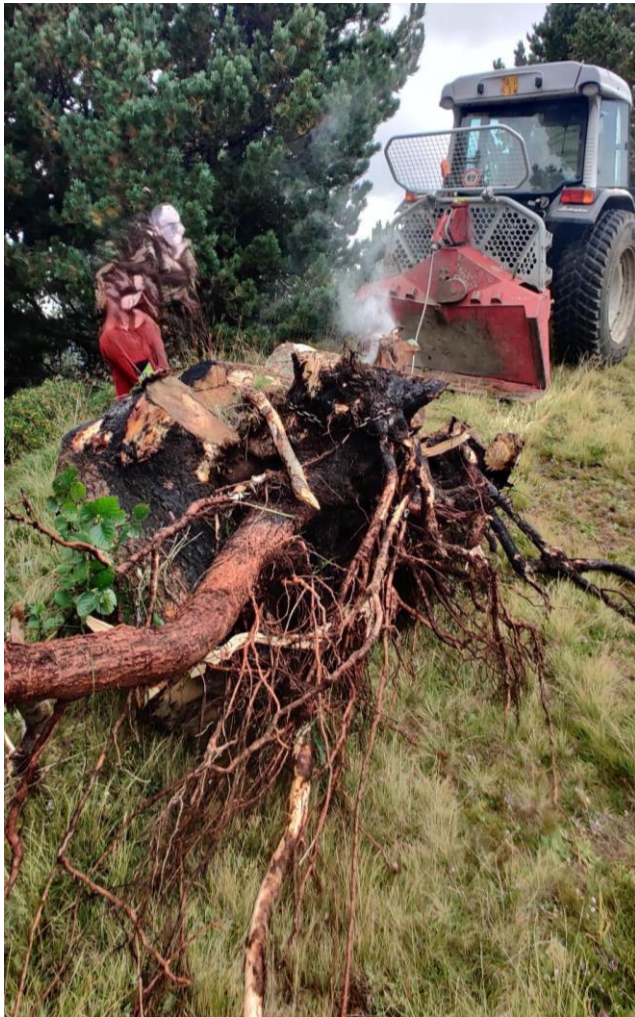
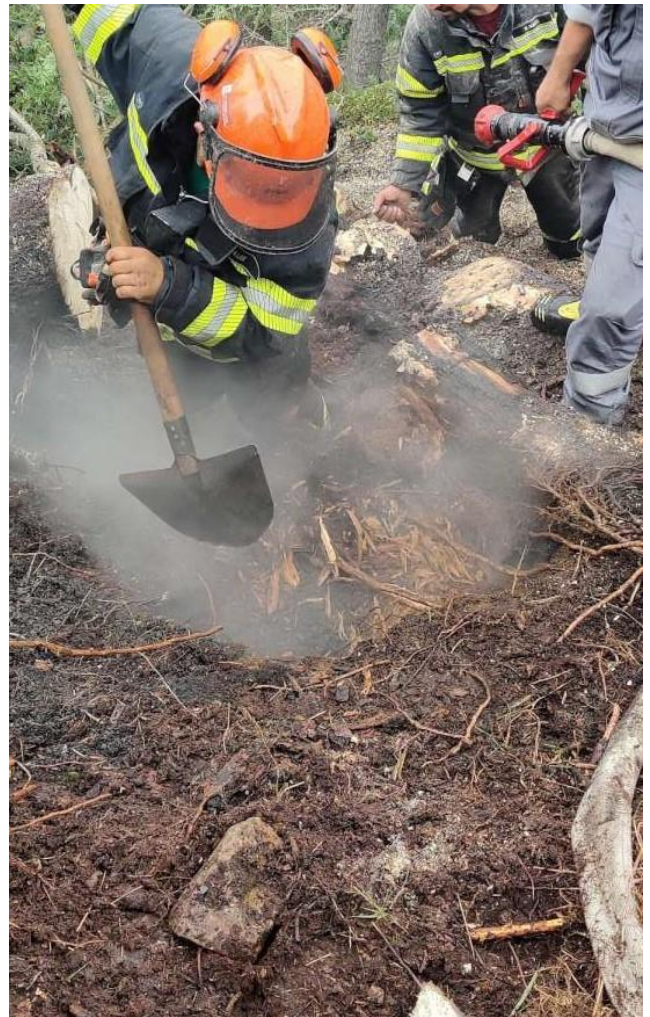
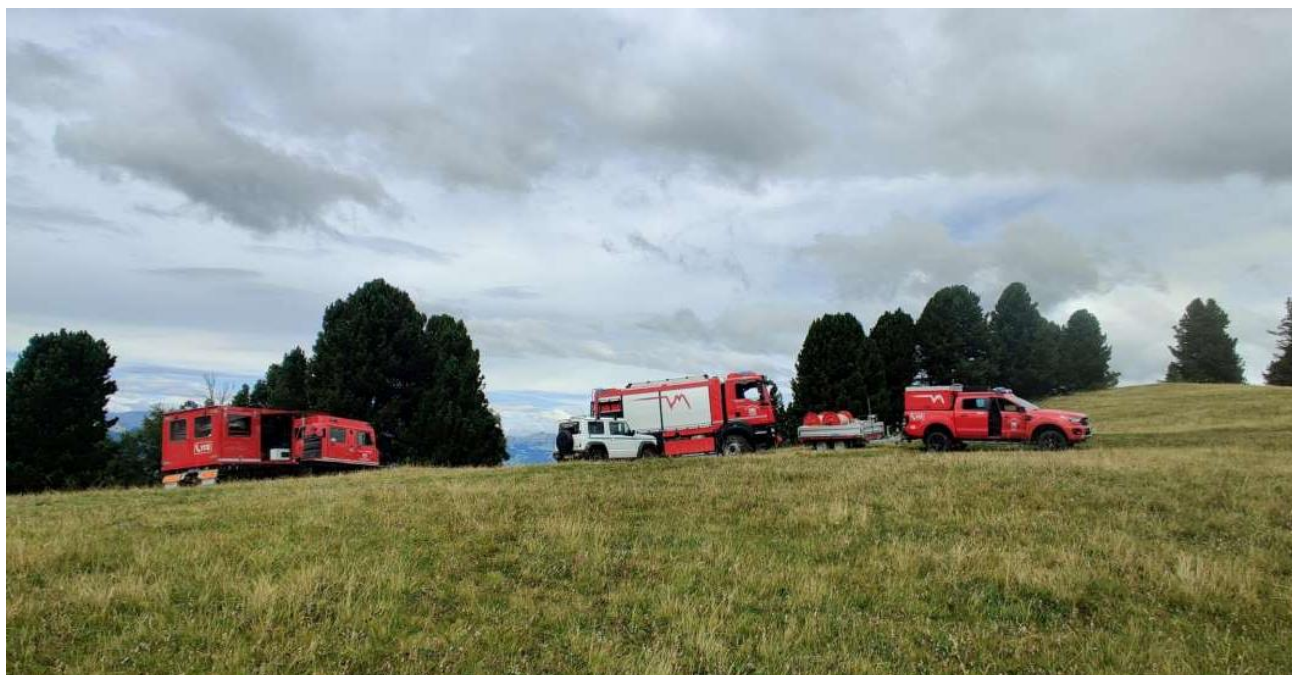
*Figure 7.9: Località Culac/Alpe di Siusi Castelrotto – (Stazione Forestale di Castelrotto)*
