# PERICOLI NATURALI REPORT 2022

**Relazione riassuntiva  
Documentazione eventi**

## Provincia Autonoma di Bolzano

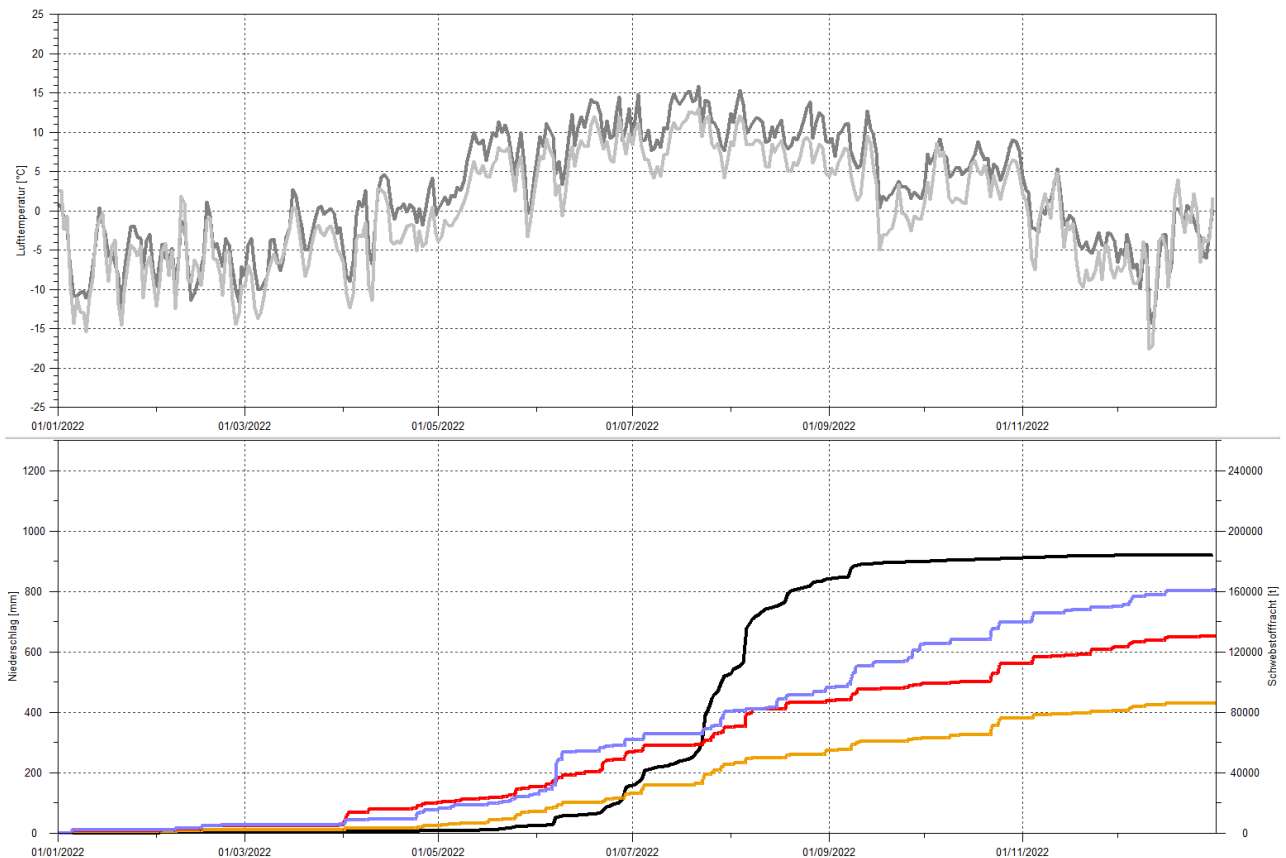
Figura 3.2: carico solido cumulato [t] dell'Adige a Ponte Adige (nero). Precipitazione cumulata [mm] (San Martino in Passirio, magenta; Martello di Dentro, rosso; Lasa, arancione). Temperature medie giornaliere [°C] (Belpiano - 2040 m s.l.m., grigio scuro; Madriccio - 2825 m s.l.m., grigio chiaro).

A causa della scarsa fusione nivale e della contemporanea assenza di precipitazioni significative, l'aumento del carico solido cumulato si manifesta con un certo ritardo rispetto alla norma. Bisogna infatti attendere il forte innalzamento delle temperature a fine giugno e la conseguente perdita di massa glaciale. (Figura 3.2).

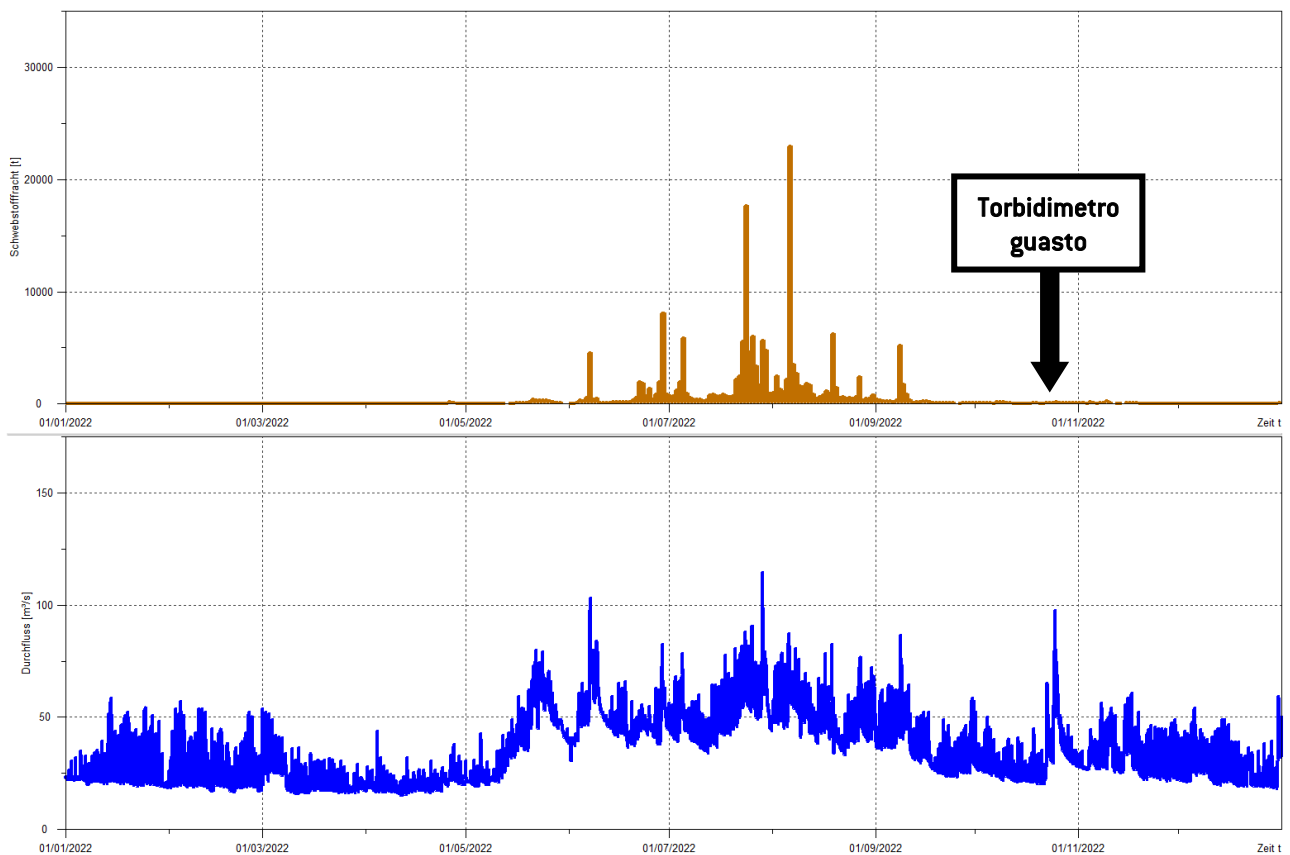
*Figura 3.3: carico solido giornaliero [t] dell'Adige a Ponte Adige (marrone) e portata liquida [m<sup>3</sup>/s] (blu).*

Un'analisi più attenta dei carichi mensili rivela che nei soli mesi estivi di luglio e agosto è stato trasportato circa il 75% del carico annuale. Il carico giornaliero più elevato è stato registrato il 6 agosto, con oltre 30.000 tonnellate (Figura 3.3).

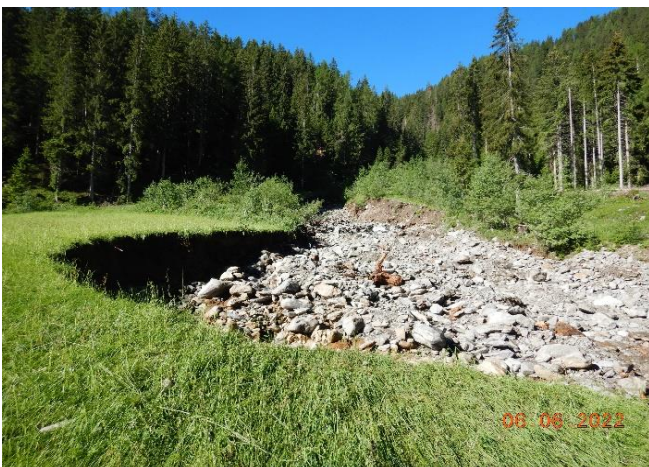
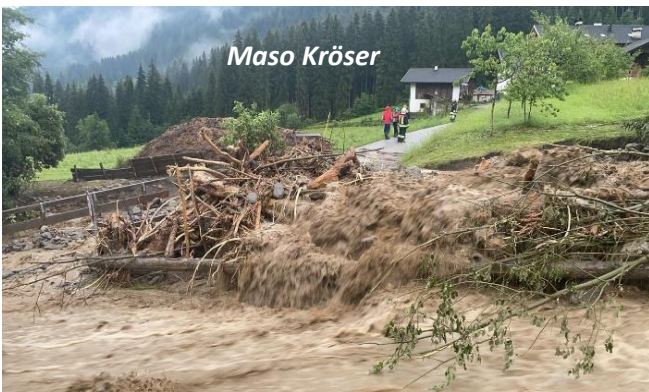
*Figura 4.7: Dove l'alveo non risulta consolidato, gli eventi alluvionali possono creare estesi fenomeni erosivi. Gli alvei consolidati risultano però spesso insufficienti, soprattutto in corrispondenza degli attraversamenti, come si nota nella foto in basso a sinistra.*

Il 5 giugno forti piogge hanno causato una colata detritica nel Rio di Ceresara (codice B.600.75) in località Durago, nel comune di Racines. Il breve e violento temporale, iniziato alle 17.30 circa, è stato accompagnato, per ca. 20 minuti, dalla grandine. La stazione meteorologica di Ridanna ha registrato 80 l/m<sup>2</sup> in poco più di un'ora. Le prime erosioni sono già visibili sotto la Malga Wurzer. La strada forestale *Entholz - Untersteinhütte* è stata interrotta da tre impluvi, tra cui quello principale, che ha causato i danni maggiori. Nei tratti tra la strada forestale, il ponte presso la centrale di teleriscaldamento e la strada statale si è verificata una notevole erosione profonda e laterale con forte pericolo di avulsione dell'alveo. Nel tratto sistemato a valle della strada statale non si sono registrati danni, mentre nel tratto naturale dal maso Wiedner al maso Prischer si è verificata nuovamente una profonda erosione. Le sponde e gli alberi sono stati erosi e trasportati dalla corrente. I detriti hanno causato un'occlusione presso il ponte del maso Kröser. Il torrente ha superato gli argini alluvionando la strada comunale per un lungo tratto, causando gravi danni in alcune parti; il muro di sponda (con funzione di sostegno della strada) è stato gravemente danneggiato per una distanza di circa 300 m. Il fiume è poi esondato nell'ansa vicino al bivio per il maso Kröser. Nell'ansa presso il bivio per il Maso Haller il materiale si è depositato e ha invaso la strada e i prati. All'incrocio della strada comunale Durago – Mareta sono stati messi a nudo e leggermente danneggiati diversi cavidotti. Nel tratto da questo incrocio alla confluenza si sono verificati diversi danni ai sentieri e l'erosione dei prati adiacenti. Un secondo temporale nelle ore del mattino del 6 giugno ha causato l'esondazione del torrente nella zona del maso Prischer con ulteriori danni alla strada.

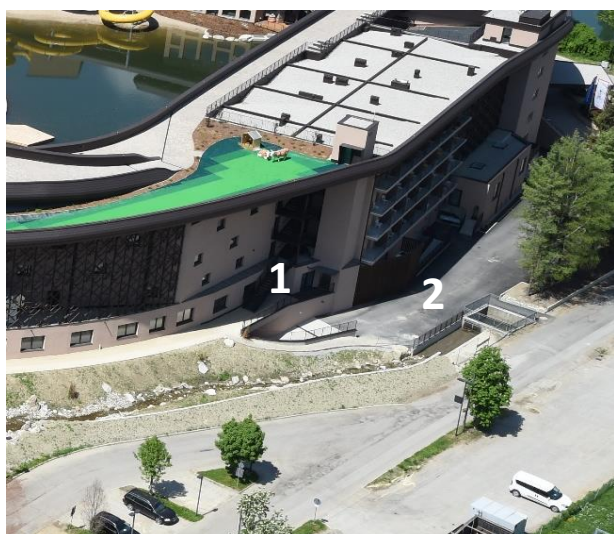
*Figura 4.8: A sx si può vedere come l'accesso ai garage (1) è stato progettato in prossimità dell'imbocco del sottopasso che permette al rio di attraversare la strada (2) per poi raggiungere il fiume Rienza. Durante l'evento detriti hanno immediatamente occluso il sottopasso causando l'esondazione del rio; il fango è quindi entrato nel garage attraverso la rampa di accesso, che non presentava misure di riduzione della vulnerabilità*

Le forti piogge del 2 giugno, intorno alle ore 20:00, hanno causato una piena del Rio Mara (codice C.180) un allagamento nella zona della strada di accesso alla stazione ferroviaria e all'Hotel Lido. I detriti trasportati dal rio, generati dall'erosione del fondo e delle sponde hanno causato l'alluvionamento dell'area del giardino dell'Hotel Lido. Il materiale ha provocato l'occlusione del sottopasso; il rio è pertanto esondato anche in sinistra, provocando l'allagamento del garage dell'hotel, che non risultava protetto rispetto a questo fenomeno.

Spesso anche fenomeni a bassa intensità come questi possono causare danni notevoli in strutture con impianti e beni di valore; tali danni possono essere ridotti se non azzerati mediante di semplici misure di riduzione della vulnerabilità. Tali interventi di norma sono previsti, per nuovi edifici, dalla Verifica di compatibilità.

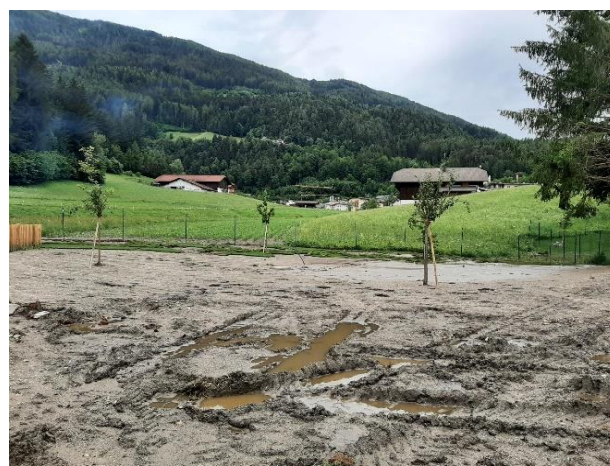
*Figura 4.9: a sinistra l'alluvionamento del garage sotterraneo dell'Hotel Lido, che ha richiesto l'intervento dei vigili del fuoco volontari. Anche un modesto fenomeno di ruscellamento, se trova un punto di entrata, può causare ingenti danni negli spazi interrati in particolare a veicoli e impianti tecnici. A destra i detriti depositati nelle aree a giardino*

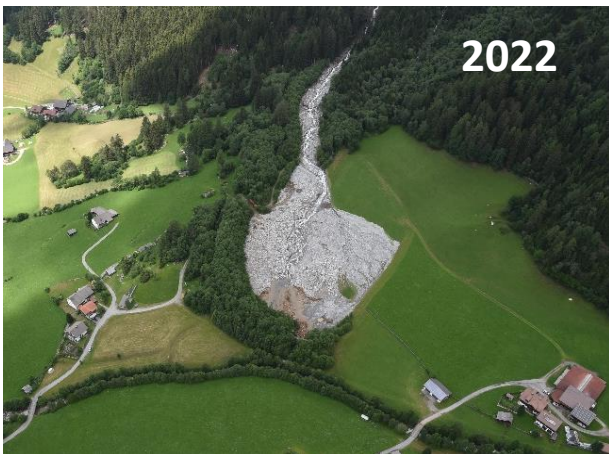
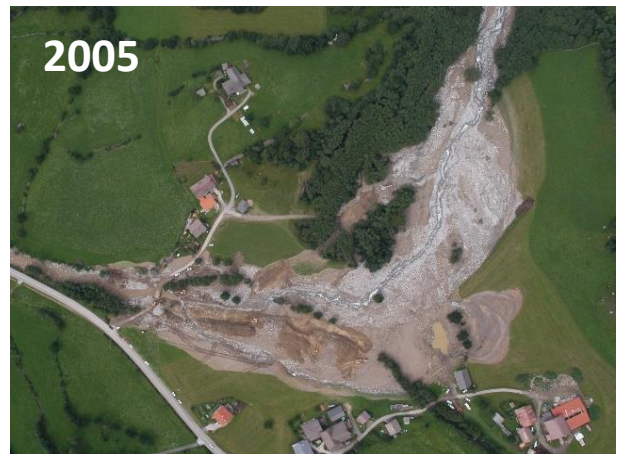
*Figura 4.10: La briglia di trattenuta, realizzata tra il 2006 e il 2007 dai Bacini Montani, ha invasato ca. 15.000-20.000 m<sup>3</sup> di detriti. Nel 2005 due eventi consecutivi avevano portato a valle ca. 130.000 mc (foto a dx)*

Il Rio di Gola (codice C.335.125) era stato protagonista di due colate nell'estate 2005, per poi rimanere praticamente inattivo per diversi anni. Durante l'evento occorso tra il 23 e 24 agosto è stata attivata la zona più settentrionale del bacino; il materiale trasportato dalla colata detritica si è parzialmente arrestato nel corso medio, mentre ca. 15.000-20.000 m<sup>3</sup> si sono depositati nella briglia di trattenuta, realizzata dai Bacini Montani nel 2007, che ha subito leggeri danni. La completa distruzione del ponte in cemento ha interrotto l'accesso alla malga Schwörz. Lo stesso temporale ha provocato altre colate detritiche nella vallata e un piccolo evento di alluvione torrentizia sul Rio di Anterselva (codice C.335); questo ha subito esondazioni circoscritte e numerosi fenomeni di erosione di sponda, con danni diffusi alle scogliere e alle strade arginali che hanno richiesto interventi di ripristino. Anche i due bacini di trattenuta a Niedertal (fortunatamente sgomberato di recente) e sotto Bagni di Salomone sono stati quasi completamente riempiti.

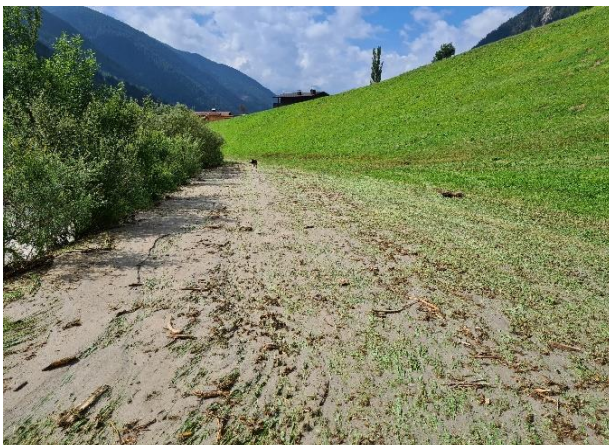
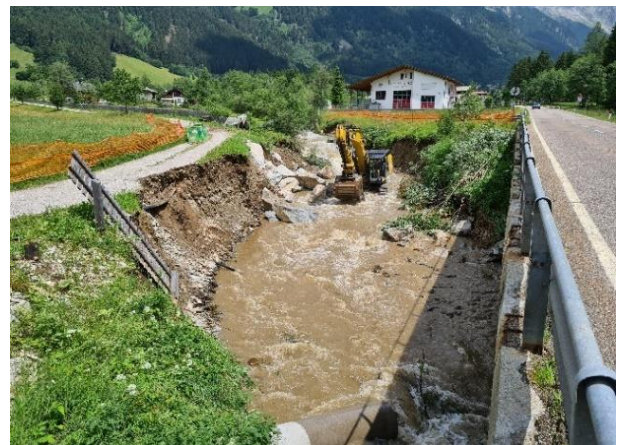
*Figura 4.11: L'alluvione torrentizia sul Rio di Anterselva ha provocato fenomeni localizzati di esondazione e diffuse erosioni laterali.*

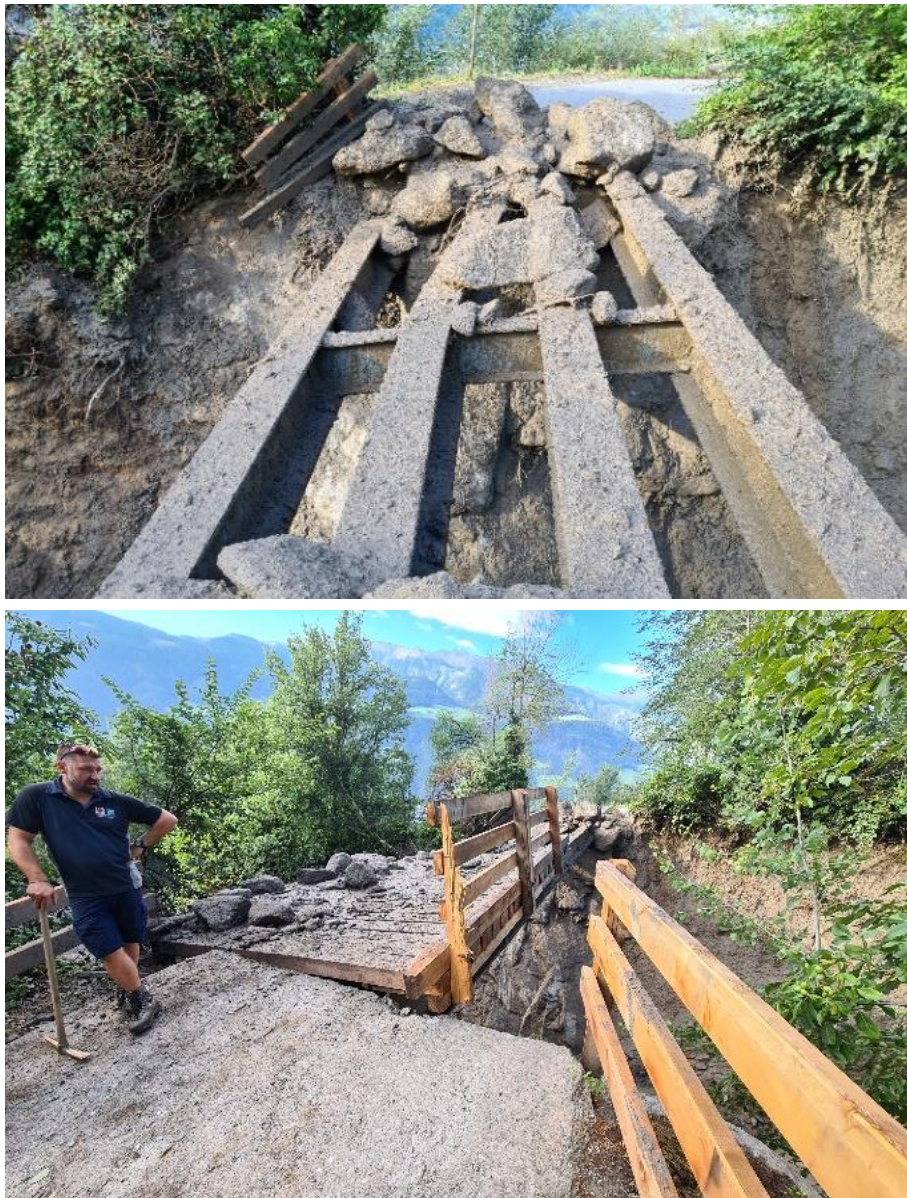
*Figura 4.12: Danni agli attraversamenti: in corsi d'acqua con elevato trasporto solido l'occlusione è un fenomeno estremamente probabile, che va quindi sempre considerato sia nella valutazione del pericolo e nella progettazione di opere e manufatti*

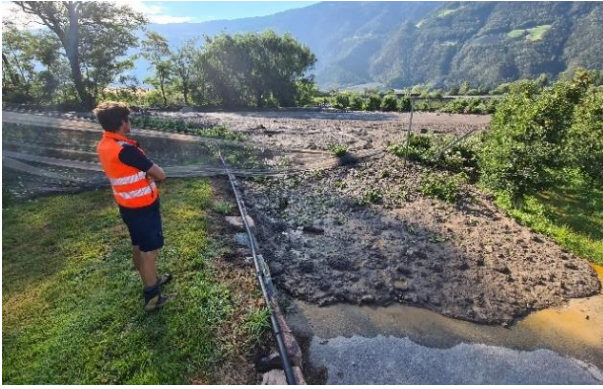
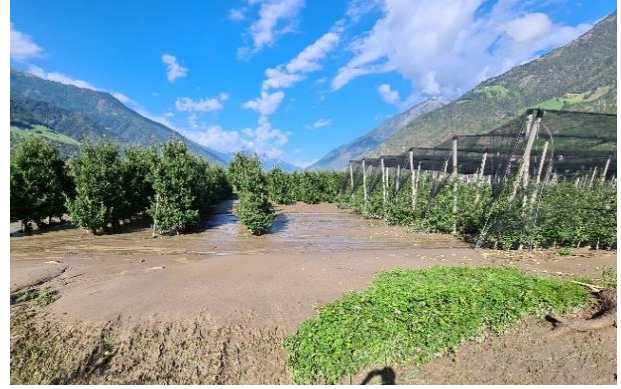
*Figura 4.13: I danni nelle aree coltivate, seppur significativi, sono sicuramente inferiori ai danni che potrebbero verificarsi in aree insediative; ove non sia possibile contenere le portate negli alvei è quindi auspicabile prevedere una possibilità di sfogo in frutteti e campi, riducendo i potenziali danni mediante una corretta compartimentazione delle superfici*

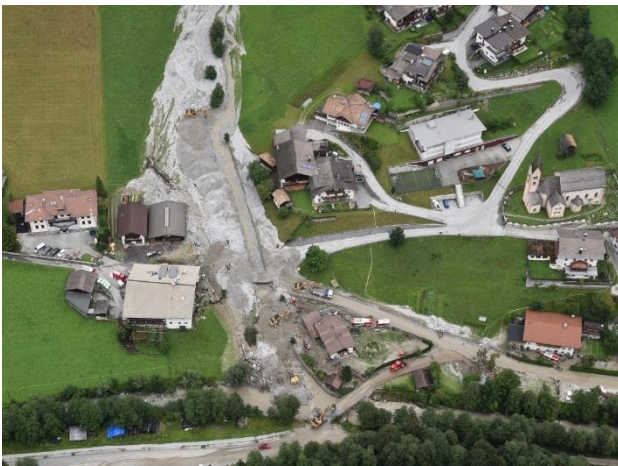
*Figura 4.14: gli eventi naturali costituiscono il principale metro di paragone per valutare la plausibilità dei Piani delle zone di pericolo. In questo caso le zone di pericolo del Rio Covolo risultano coerenti con i fenomeni del 5 agosto*

Il 5 agosto intense celle temporalesche hanno raggiunto il bacino idrografico superiore del Rio Covolo (codice B.650.120) in val Di Fleres, innescando una colata detritica. In fondovalle sono caduti circa 30-40 l/m<sup>2</sup> di pioggia, mentre nell'area della cosiddetta "Parete Nera" e nei pendii ghiaiosi sottostanti le precipitazioni sono state molto più abbondanti e particolarmente intense. In questi pendii detritici, il deflusso ha mobilitato in diversi canali grandi quantità di detriti che hanno raggiunto la valle superando vari salti di roccia.

Alle 16.39 sono stati allertati i vigili del fuoco perché, secondo le testimonianze, la colata detritica stava attraversando il centro abitato a grande velocità. A causa dei grandi blocchi nella parte superiore del fronte della colata, il materiale si è progressivamente accumulato dalla zona di confluenza con il Rio Fleres verso monte occludendo il tratto inferiore del Rio Covolo. Al ponte della strada comunale "Muchn", i detriti si sono riversati in parte lungo la strada e in parte nei giardini e nei prati adiacenti. Le masse di fango si sono riversate sulla strada comunale e sulla strada provinciale per una distanza di oltre 500 metri.

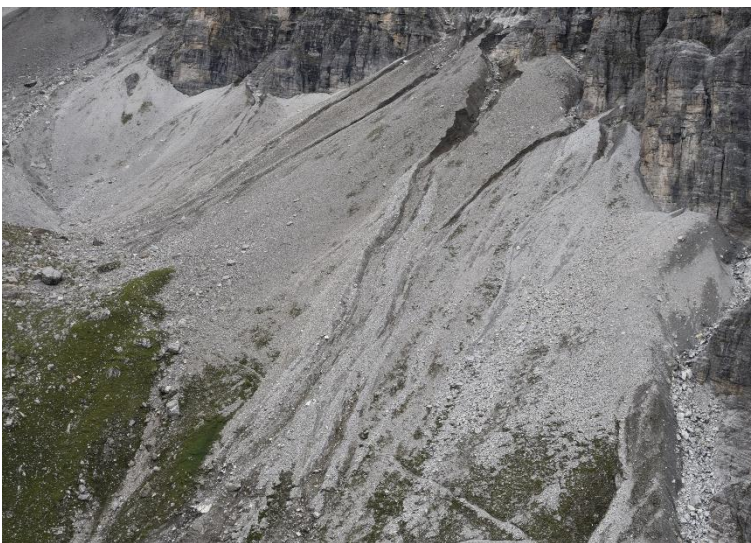
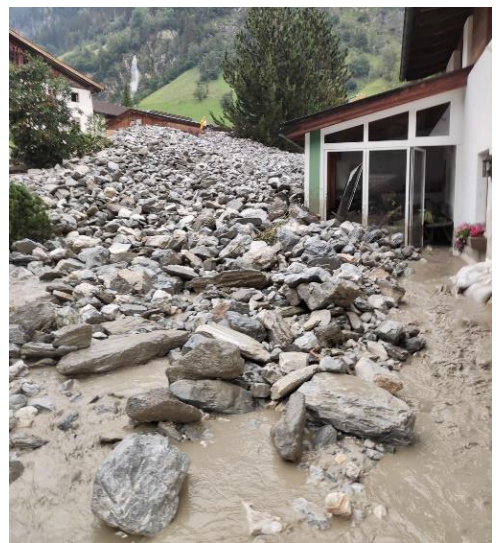
*Figura 4.15: il bacino del Rio Covolo ha disponibilità pressoché illimitate di detriti disponibili (foto a sinistra) che vengono facilmente mobilizzati in occasione di temporali intensi*

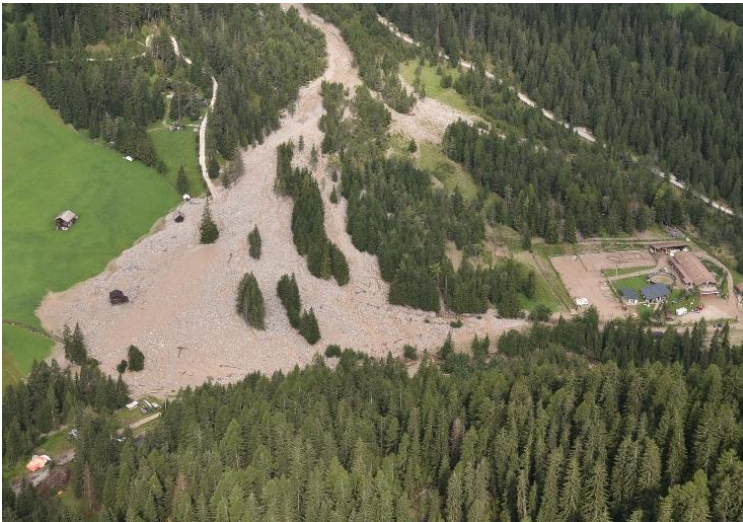
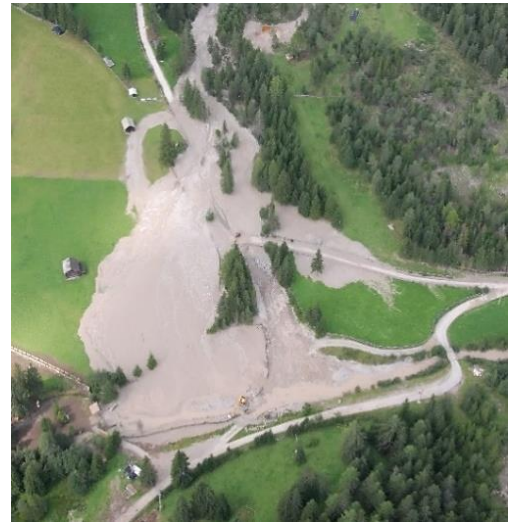
*Figura 4.16: L'evento sul Rio di Bronsara ha trasportato a valle ca. 45.000-60.000 m<sup>3</sup> di detriti, un volume molto maggiore rispetto agli eventi più recenti (a destra la colata del 2012)*

Venerdì 5 agosto, una cella temporalesca si è sviluppata nella parte posteriore della valle di Longiarú a sud-est del gruppo delle Odle, intorno alle 16:30. L'evento di precipitazione intensa è durato fino alle 18:30 circa, parzialmente accompagnato da grandine. Secondo il radar delle precipitazioni sono stati registrati picchi di intensità di precipitazione tra i 70 e i 100 mm/h. La cella temporalesca si è allontanata verso nord-est e presso la stazione meteorologica di San Martino in Badia è stata registrata una precipitazione di 62,5 l/m<sup>2</sup> in 30 minuti e di 96,3 l/m<sup>2</sup> in 2 ore. Sul Rio di Bronsara (codice E.130.30), recentemente già colpito da eventi di minore entità (2011, 2012, 2018, 2020) la precipitazione intensa ha mobilitato i sedimenti sciolti disponibili nelle ampie aree erosive del bacino; si è così innescata una colata detritica che ha depositato 45.000-60.000 m<sup>3</sup> di detriti su una superficie di 4,5 ettari nei prati alpini di Munt Corta.

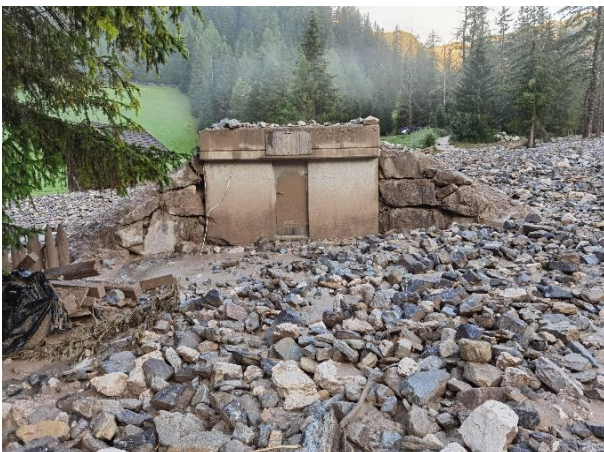
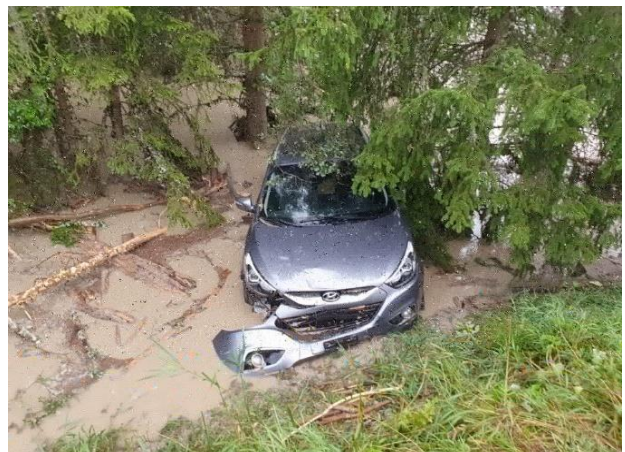
*Figura 4.17: il conoide del Rio Bronsara è stato finora opportunamente lasciato libero da insediamenti. Il rischio maggior è legato ai mezzi parcheggiati (spesso anche in sosta notturna) nei parcheggi prossimi all'alveo*

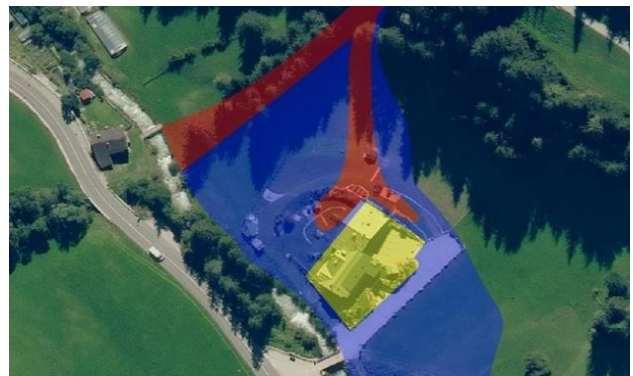
*Figura 4.18: Lo scenario di occlusione del ponte sulla strada forestale (punto giallo) è stato correttamente considerato negli studi relativi al Piano delle zone di pericolo del Comune di Marebbe (foto a destra), attualmente in elaborazione, confermando l'importanza di questo strumento pianificatorio*

Il temporale che colpito la Valle di Longiarú (vedi evento precedente) si è successivamente spostato verso nordest, interessando i Comuni di Marebbe e Valdaora. Attorno alle ore 19.00 sul Rio di Valciapa (codice E.80.25) si è generato un evento di colata detritica con coinvolgimento di materiale legnoso (schianti e tagli). Il materiale trasportato ha provocato l'occlusione del ponte sulla strada forestale *Cianacei*: la spalla sinistra del ponte è stata scalzata, mentre i parapetti sono stati completamente travolti e divelti. Parte della colata ha superato l'impalcato proseguendo verso valle lungo il canale principale con tiranti nell'ordine dei 2 metri, mentre il resto del materiale è esondato sia in destra che in sinistra. La divagazione in destra ha coinvolto parzialmente il vecchio sedime della strada forestale per poi deviare verso nord-est puntando alla prima serra. La colata ha perso energia in breve spazio: legname e detriti grossolani si sono depositati appena a ridosso della strada.

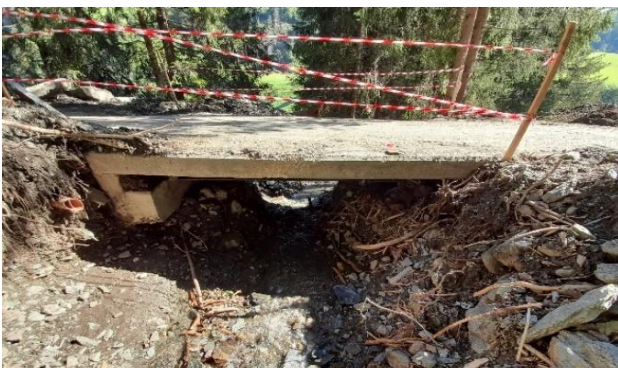
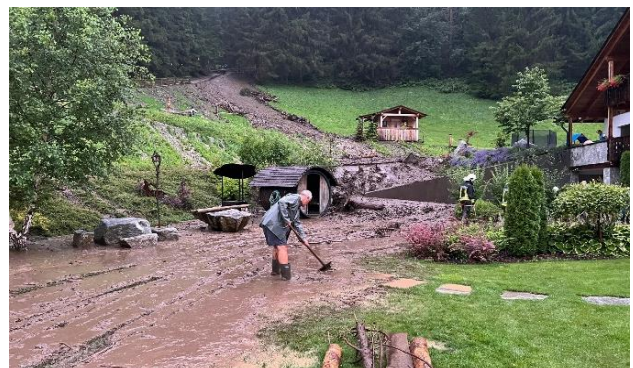
*Figura 4.19: A sx il ponte sulla strada forestale *Cianacei* la cui occlusione ha causato l'esondazione in destra e sinistra del rio. A destra i detriti che hanno raggiunto la struttura alberghiera.*

L'esondazione in sponda sinistra è arrivata a coinvolgere la struttura alberghiera sottostante. I detriti si sono riversati sul sentiero e da qui lungo i prati, per poi accumularsi nell'area giardino. Lungo i prati si è arrestato prevalentemente legname, mentre nell'area del giardino si è accumulato prevalentemente detrito raggiungendo spessori pari a circa mezzo metro. Gli accessi all'edificio rivolti a sud-est, preventivamente chiusi, non hanno subito danni significativi. La portata liquida residua si è in parte incanalata lungo i passaggi aperti. La dinamica ha interessato anche la rampa a sud e la stradina lungo il Rio di S. Vigilio. Il ruscellamento lungo il sentiero ne ha provocato l'incisione e l'asportazione del materiale superficiale mettendo a nudo la condotta idrica che ha subito danni significativi. Anche la presa idrica a monte del ponte è stata danneggiata irreparabilmente e asportata.

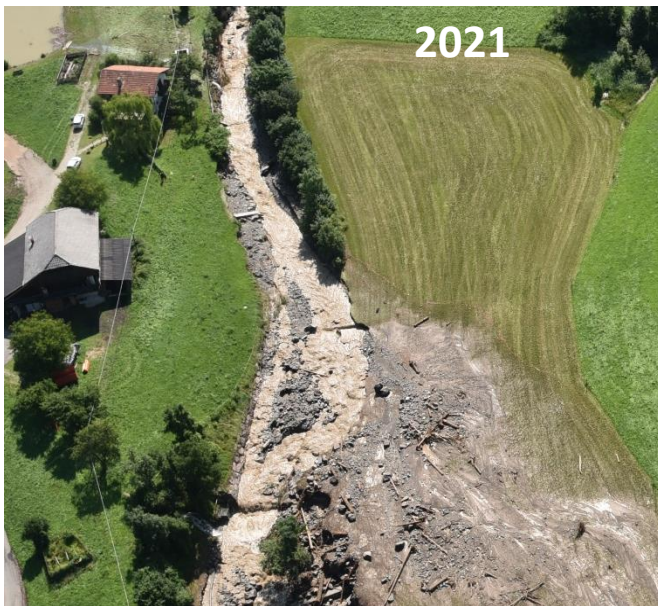
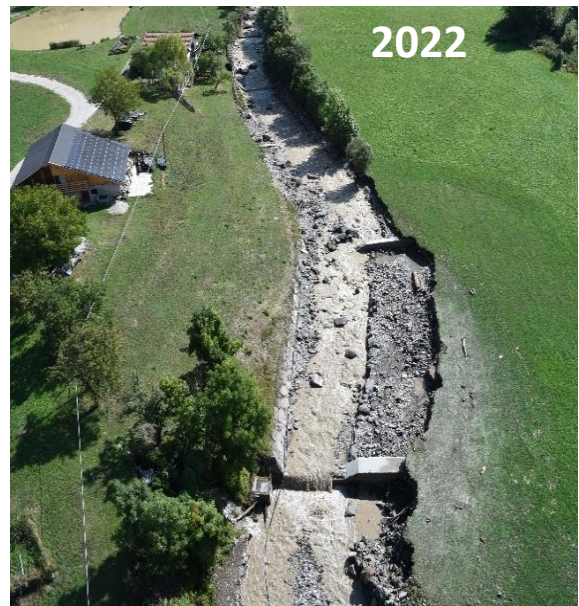
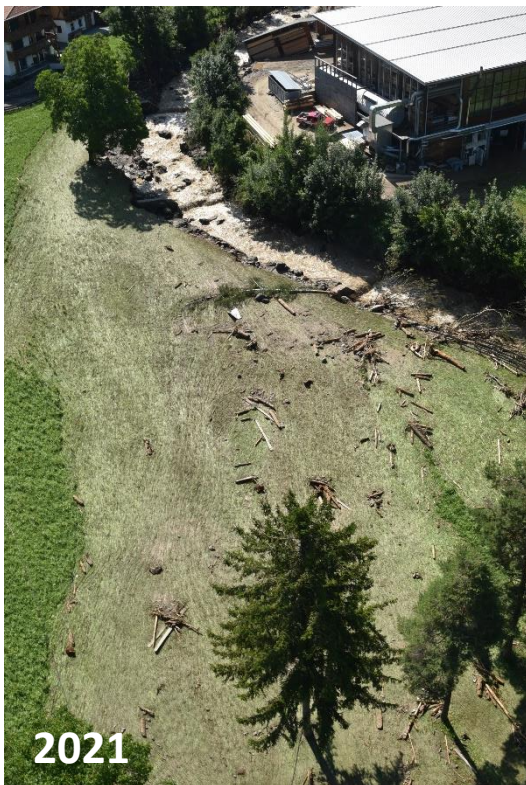
*Figura 4.20: Il Rio Nero era stato colpito da un grave evento anche nel 2021. Nel 2022, seppur in maniera meno violenta, l'evento alluvionale ha provocato danni alle opere di sistemazione e diffusi fenomeni erosivi*

Il 6 settembre si sono verificati forti temporali con grandine nella zona dello Sciliar, spesso interessata da eventi di questo tipo, come negli anni 2004, 2006, 2008, 2014, 2017, 2020 e 2021. Sul Rio Nero (codice B.150) nel tratto tra il ponte di San Vigilio e Bagni di Razzes, sono stati riscontrati danni a tutte le opere di sistemazione longitudinali e trasversali. Circa 100 m sopra l'impianto di depurazione il torrente è straripato in corrispondenza dei due ponti nella zona della stazione a valle (funivia dell'Alpe di Siusi). Entrambi i bacini di trattenuta nell'area di Bagni di Razzes sono stati completamente riempiti di fango.

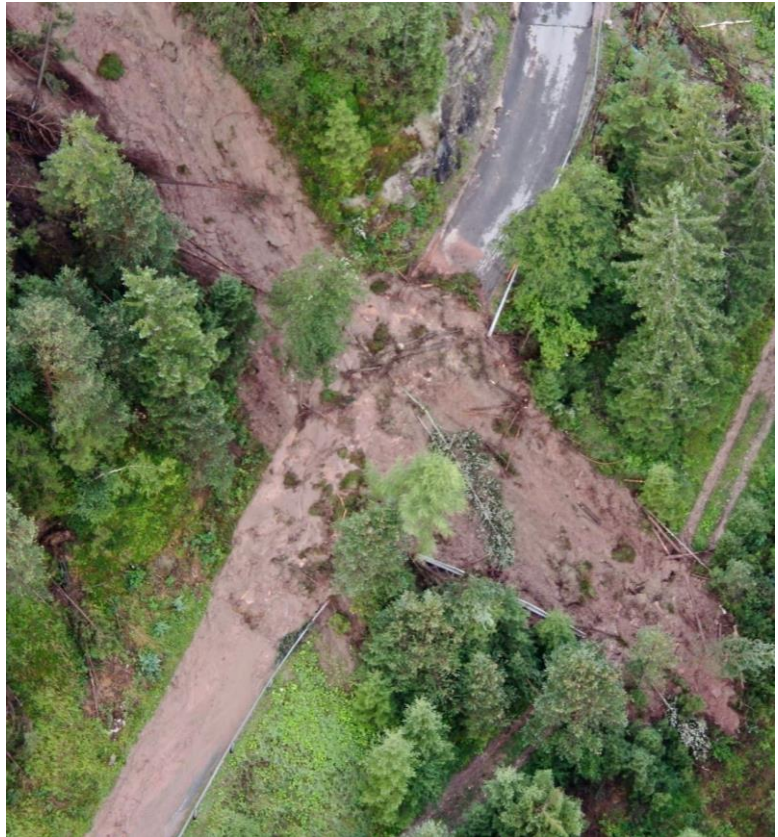
- Crollo / ribaltamento (caduta sassi / caduta di blocchi, caduta di porzioni di versante): si verifica un processo di crollo quando si verifica un distacco di sassi o blocchi, indipendentemente dalle dimensioni o dal volume, da pareti rocciose verticali o sub verticali, versanti detritici o argini naturali o artificiali. Il trasporto avviene prima in aria (caduta libera) e poi dopo il primo impatto per salti, rimbalzi e rotolamento. Il fenomeno di innesco può comportare un ribaltamento iniziale della massa rocciosa. Durante il processo di ribaltamento, la porzione di parete interessata si inclina spostando il suo baricentro lungo un asse di rotazione o un punto di rotazione.

Questo tipo di processo include sia distacchi di sassi e blocchi, che distacchi di porzioni di pareti di rocciose e di intere porzioni di montagna. Le cadute di sassi e blocchi hanno di solito volumi di dimensioni da  $\text{dm}^3$  a  $10 \text{ m}^3$ , mentre le cadute di porzioni di pareti rocciose hanno cubature da  $10 \text{ m}^3$  a diversi  $100.000 \text{ m}^3$ . Crolli in roccia con un volume di oltre 1 milione di  $\text{m}^3$  sono spesso simili ad una valanga di roccia, per questo chiamati anche "*rock avalanches*"

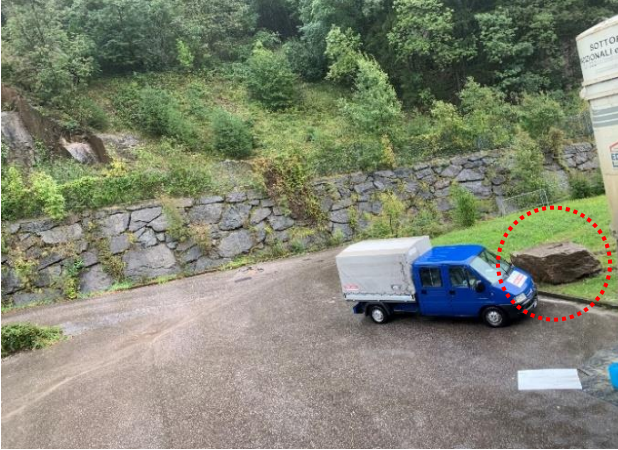
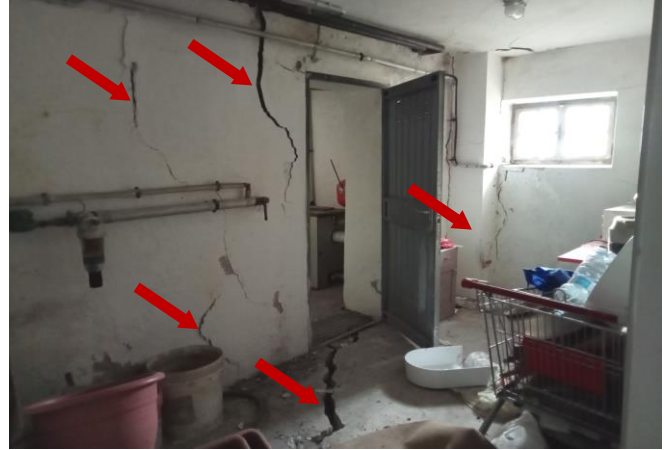
*Figura 5.4: Le foto mostrano diverse tipologie di masse gravitative. In alto a sinistra si vede un blocco di roccia caduto nell'area industriale della zona artigianale Dick, nel comune di Sarentino. Il blocco ha superato il vallo di protezione esistente ed è arrivato fino alla zona artigianale. In alto a destra si vedono gli effetti di un lento scivolamento ai danni del Cafè Schlehdorf lungo le passeggiate Tappeiner. Le frecce rosse evidenziano le fessure di trazione nell'edificio. Sotto, un crollo nella zona del Latemar nel comune di Nova Levante, dove un'intera parete rocciosa di circa 2.000 mc si è staccata.*

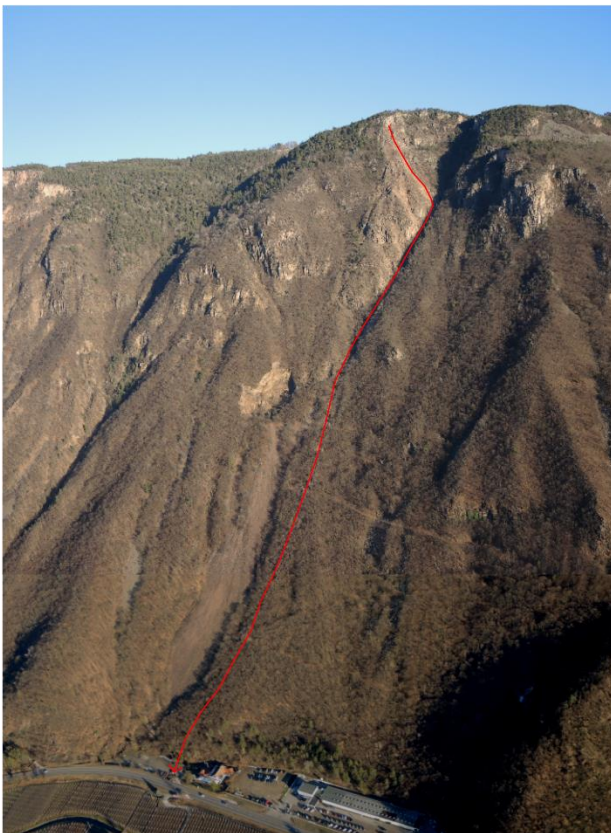
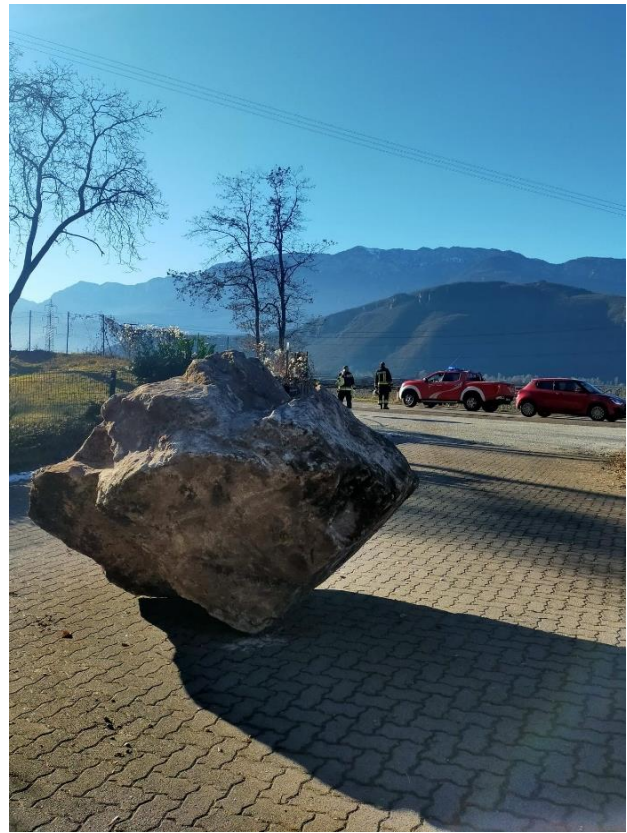
Il 15 gennaio 2022, intorno alle 14:00, si è verificato un episodio di caduta massi nella zona della pizzeria Nussbaumer, a nord dell'abitato di Ora. Un fenomeno di crollo sulle pareti rocciose in zona Burgstallegg ha movimentato circa 100 m<sup>3</sup> di materiale, a un'altitudine di circa 1.050 metri s.l.m. La maggior parte del materiale crollato si è accumulata nell'impluvio principale ad una quota compresa tra 750 e 550 metri s.l.m. Tuttavia, due singoli blocchi hanno continuato a rotolare lungo un canale da colata (vedi figura 5.8, a sinistra). Uno dei due blocchi, con un volume di circa 2,5 m<sup>3</sup>, ha raggiunto il parcheggio della Pizzeria Nussbaumer e si è fermato a pochi metri dalla strada statale del Brennero (vedi figura 5.8, a destra). Il secondo masso è arrivato più a nord, circa 20 m sopra il parcheggio, fermandosi nel bosco. I due massi caduti hanno superato un notevole dislivello, pari a oltre 800 metri.

*Figura 5.8. Dettaglio del percorso di caduta del masso che ha raggiunto il parcheggio della Pizzeria Nussbaumer (a sinistra) e foto del masso caduto di 2,5 m<sup>3</sup> (a destra).*

Dopo l'evento di gennaio 2022, l'Ufficio Geologia e prove materiali ha condotto sopralluoghi in campo e simulazioni di caduta massi al fine di definire misure urgenti per la protezione della Pizzeria Nussbaumer. La probabilità delle distanze di arresto calcolata mediante simulazione di caduta di massi corrisponde molto bene alle distanze effettivamente raggiunte dei blocchi caduti (Figura 5.10, confronta la probabilità di portata 10-25%), dimostrando così che i programmi di simulazione sono molto utili per la valutazione dei pericoli naturali e svolgono un ruolo significativo nella pianificazione delle zone di pericolo e anche per scopi di protezione civile. Per ridurre il pericolo di caduta di pietre e massi nella zona della Pizzeria, sono stati infine realizzati una barriera ed un vallo di protezione dalle cadute di massi.

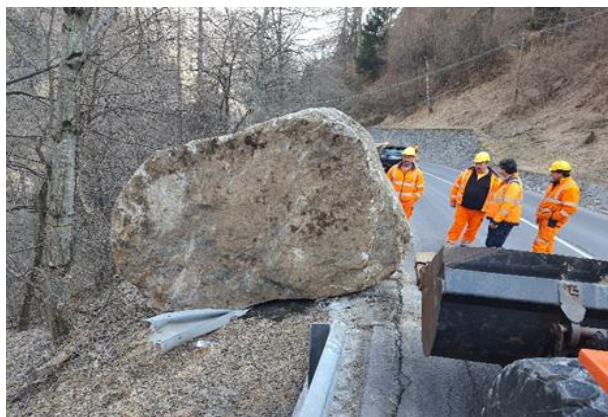
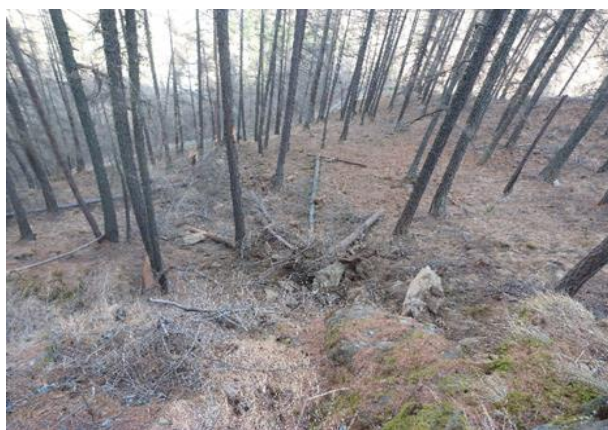
Il crollo ha causato danni al bosco lungo il versante, con alberi abbattuti e segni d'impatto lungo i sentieri esistenti. Lungo la strada è stato danneggiato il guardrail. Trattandosi di un evento isolato, non sono state necessarie ulteriori misure per la sicurezza della strada provinciale.

Figura 5.11: Traiettoria del crollo del masso (a sinistra); il masso caduto con un volume di 10 m<sup>3</sup>; effetti della caduta lungo il bosco.

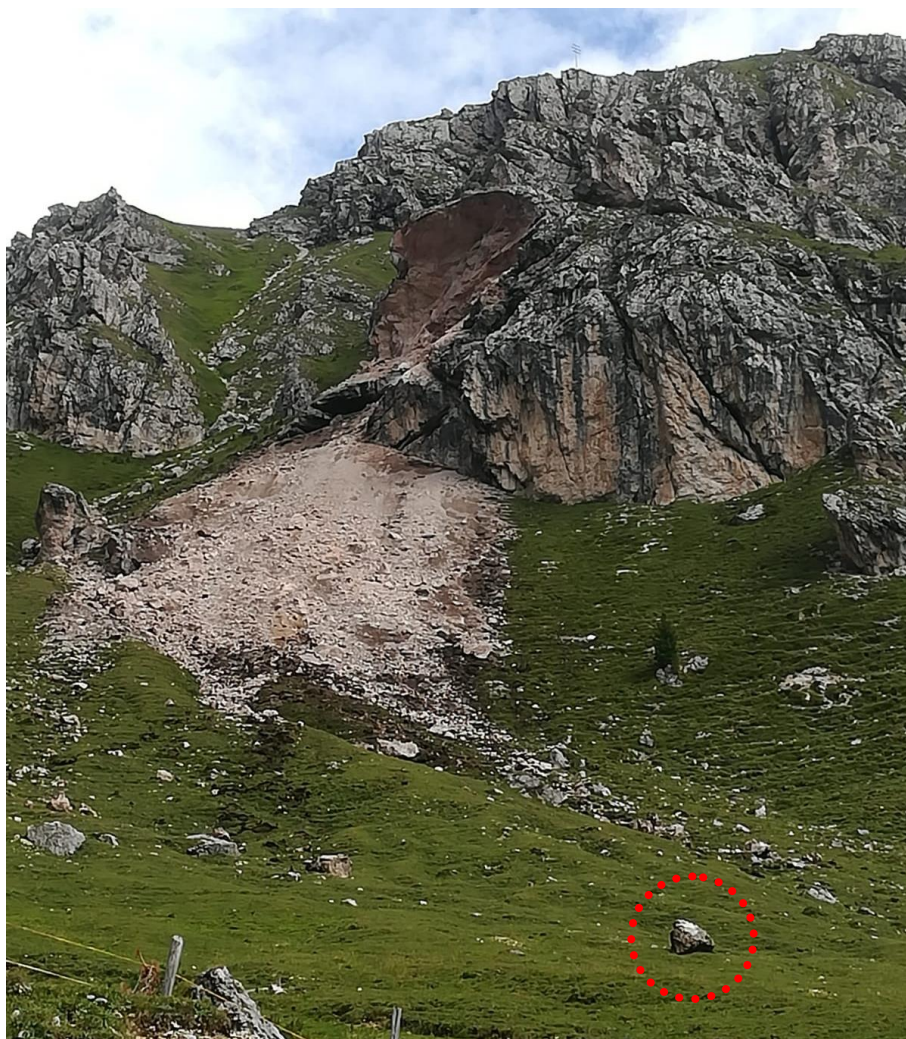
*Figura 5.13: Panoramica dell'area di distacco e di accumulo. La maggior parte del materiale frantumato si è frammentato in blocchi più piccoli, pietre e persino ghiaia e sabbia. Solo alcuni massi più grandi hanno percorso distanze maggiori rotolando e saltando (segnalati in rosso).*

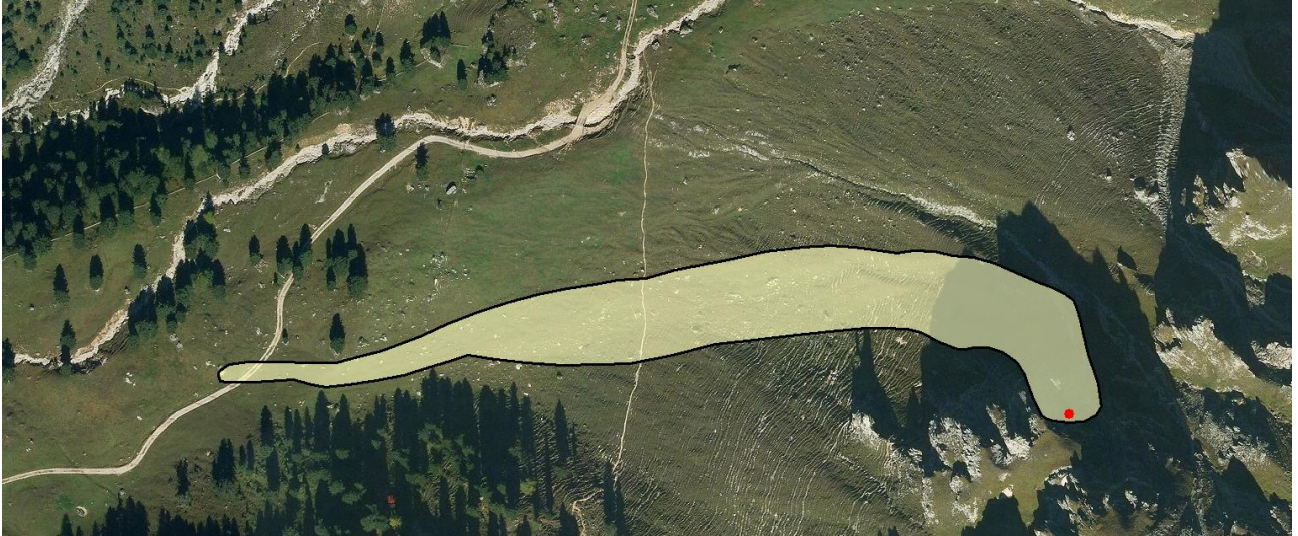
*Figura 5.15: Delimitazione dell'evento secondo il registro degli eventi (IFFI-IdroGEO) su ortofoto del 2014/15.*

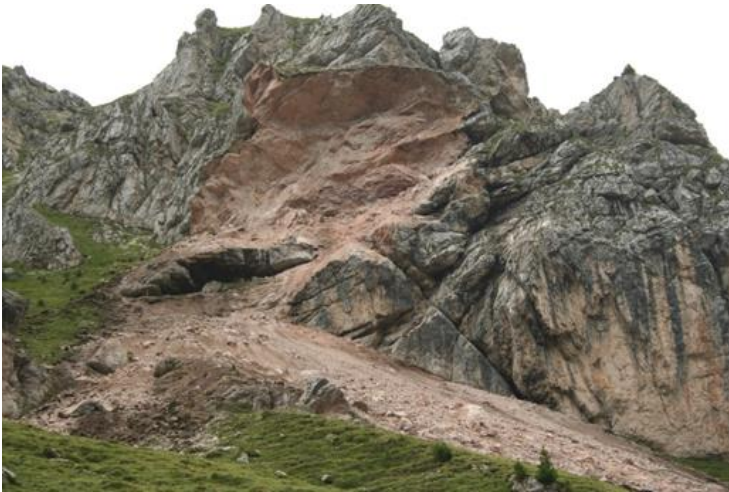
*Figura 5.16: Ingrandimento della nicchia di distacco. Una porzione di roccia strapiombante è rimasta intatta.*

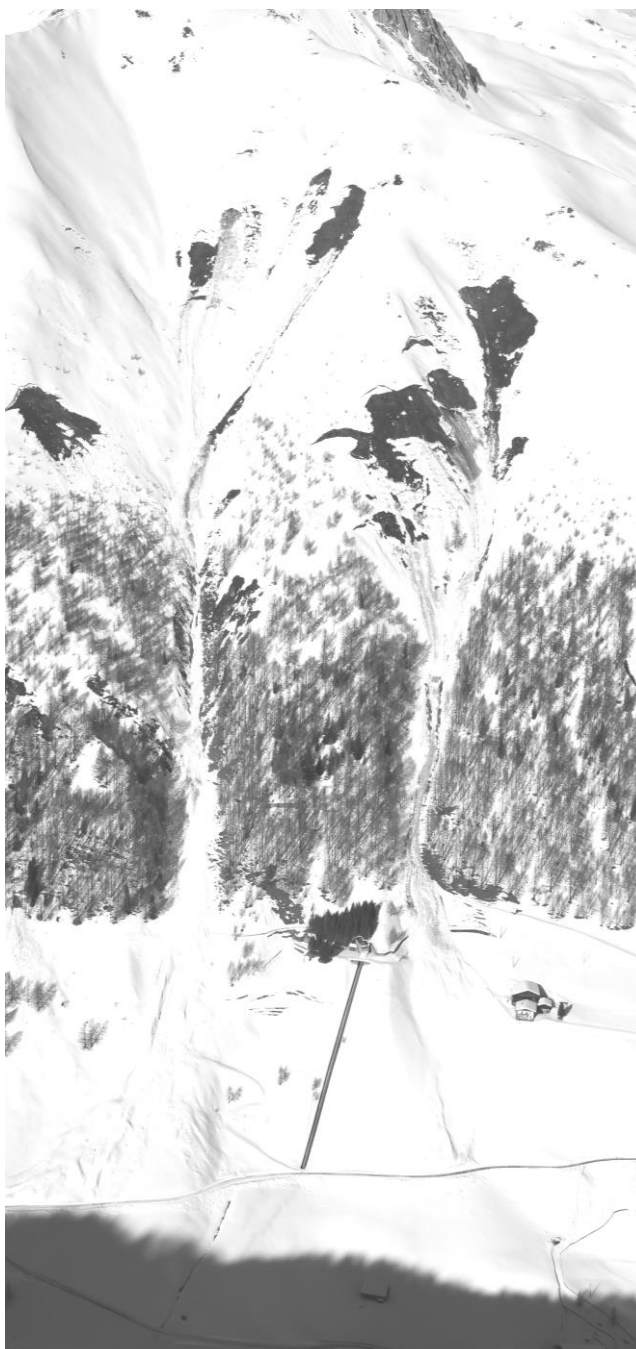
*Figura 6.2: Valanga Oberdorf e Valanga Zösenwiesen, Selva dei Molini*
