# NATURGEFAHREN REPORT 2023

Abschlussbericht der  
Ereignisdokumentation

## Autonome Provinz Bozen

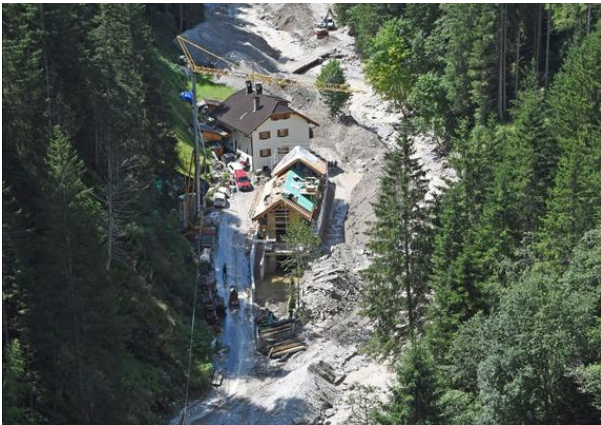
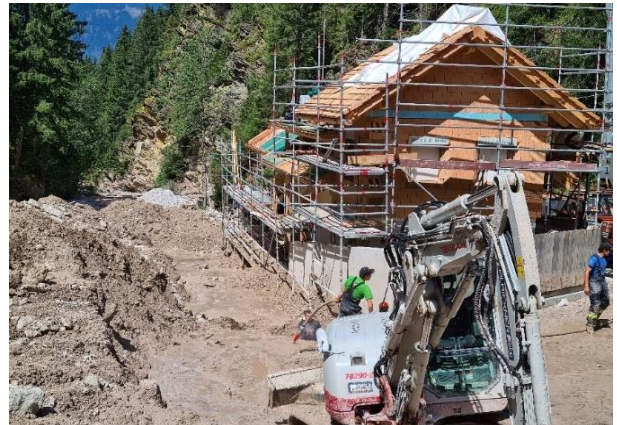
Es kam in Folge zu Materialablagerungen, Erosionen und Schäden entlang des Abschnitts. Durch den Murgang entstanden entlang des Verlaufs Schäden an mehreren Gebäuden, dabei wurden auch Brücken mitgerissen und übermurt und Quer- und Längswerke teilweise beschädigt; an mehreren Stellen und im Rückhaltebecken gab es Materialablagerungen und einigen Stellen wurden übersaart.

**Abb. 4.8: Das Ereignis hat schwere Schäden an einer Baustelle zur Renovierung einer alten Mühle verursacht**

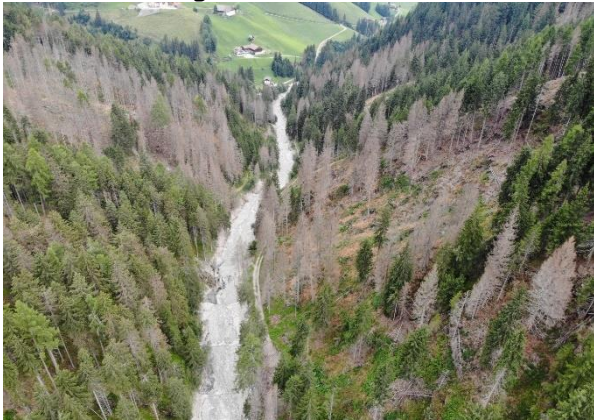
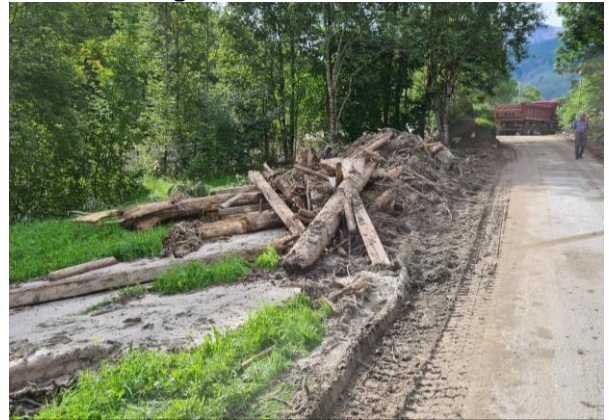
**Abb. 4.9: Der Waldbestand im Einzugsgebiet des Furkelbachs hat in den letzten Jahren einen weit verbreiteten Befall durch den Buchdrucker (siehe Absatz 8) erlitten. In den kommenden Jahren ist ein Anstieg von Holzansammlungen im Flussbett wahrscheinlich, was zu Verstopfungen und Schäden an Brücken und Durchlässen führen könnte**

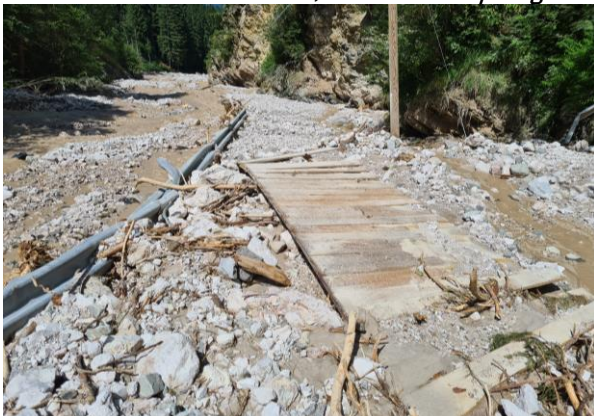
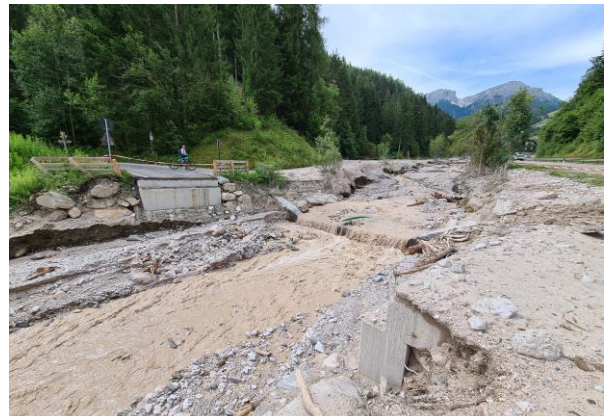
**Abb. 4.10: Die Brücken über den Furkelbach wurden beschädigt oder vollständig von Geröllmaterial zerstört**

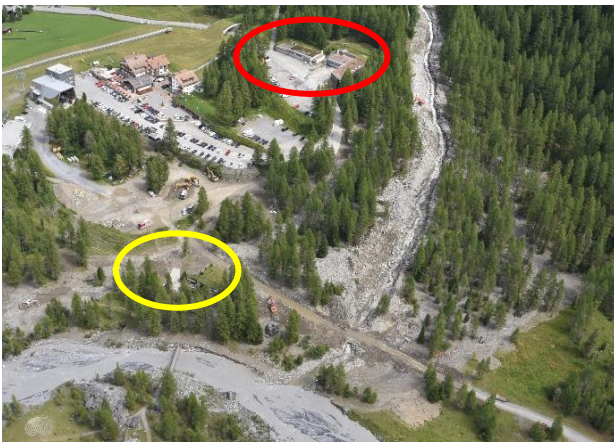
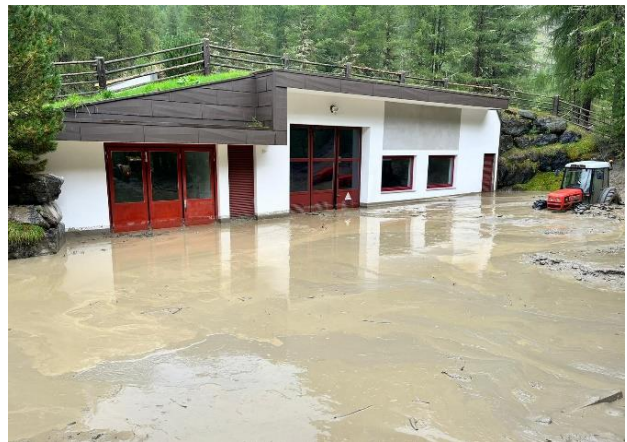
Überflutung mit den Schlamm- und Geröllmassen war das private E-Werk im unteren Bereich des Schwemmkegels betroffen. Hier wurde durch die Schlammmassen die Tür ins Innere eingedrückt und der Schlamm ergoss sich in den Maschinenraum des E-Werkes und verursachte dort große Schäden. Vor dem E-Werk stand ein Traktor etwa 0,5m tief im Schlamm fest. Nur geringe Schäden entstanden an der Talstation der Materialseilbahn der Hintergrathütte. Auf dem Zufahrtsweg zum Skigebiet lagerte sich etwa 0,5m – 1,0m hoch Schlamm und Geschiebe ab. Die Rohre, wo der Bach den Forstweg quert, waren verklaut und im gesamten Bachbett auf dem Schwemmkegel hat sich meterhoch Murmaterial abgelagert, so dass der Bach nach dem Murereignis auf der orografisch linken Seite zu liegen kam. Auf der linken Seite war das Freizeitareal (Kneippanlage, Spielplatz etc.) des sogenannten Bärenbades von den Übermurungen betroffen. Insgesamt dürften sich im Zuge des Ereignisses rund 15.000-30.000m<sup>3</sup> Material abgelagert haben, etwa 10.000-15.000m<sup>3</sup> auf einer Länge von rund 300m im ursprünglichen Bachbett und die schätzungsweise die gleiche Menge links und rechts außerhalb des Bachbettes.

Abb. 4.12: Links der Schwemmkegel des Rosimbaches in der Nähe des Parkplatzes der Skianlagen von Suld: in Rot die Feuerwehrrhalle, in Gelb das Kraftwerk; rechts die Schäden am Kraftwerk

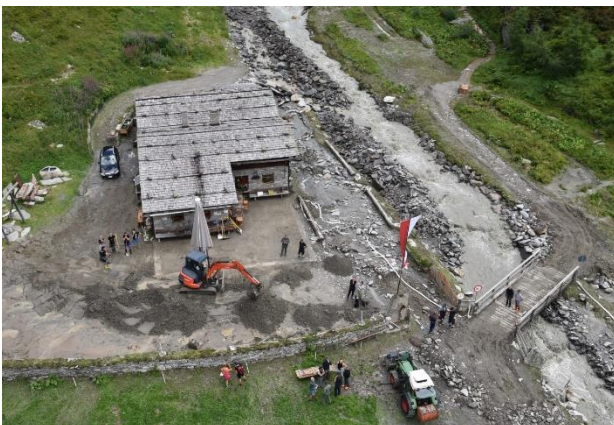
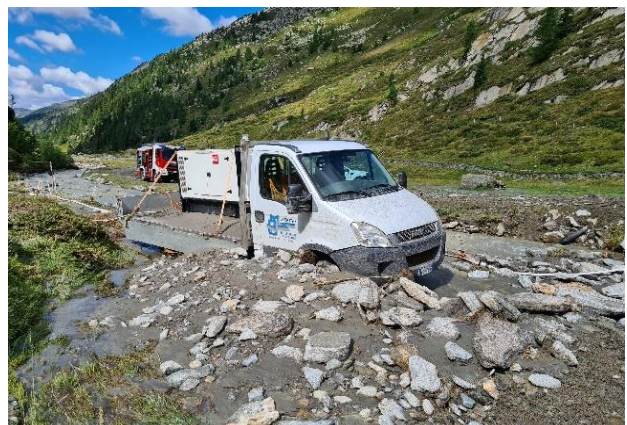
Dabei wurde das Lahner Moos überschwemmt; im Bereich der Kehrer Alm kam es zu einer Verklauung und folglich zu einer Gerinneverlagerung, wodurch die Hütte, die Terrasse und die darunterliegende Wiese überschwemmt wurde. Ein ähnliches, kleineres Ereignis hatte auch 2022 stattgefunden. Auch der Weg zur Kehrer Alm wurde an mehreren Stellen beschädigt.

Abb. 4.13: Links die Kehrer Alm, historisch am Ufer der Ahr gelegen; rechts ein beteiligtes Fahrzeug

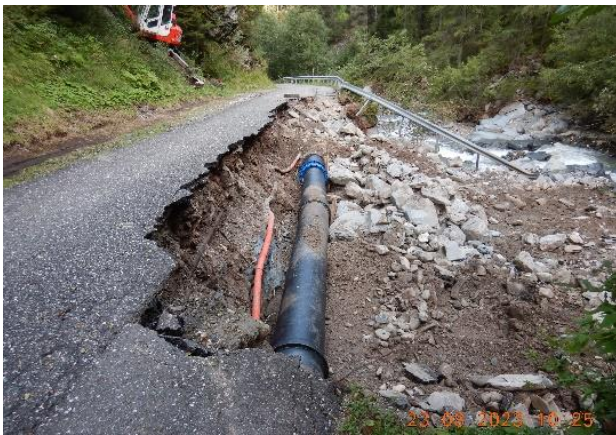
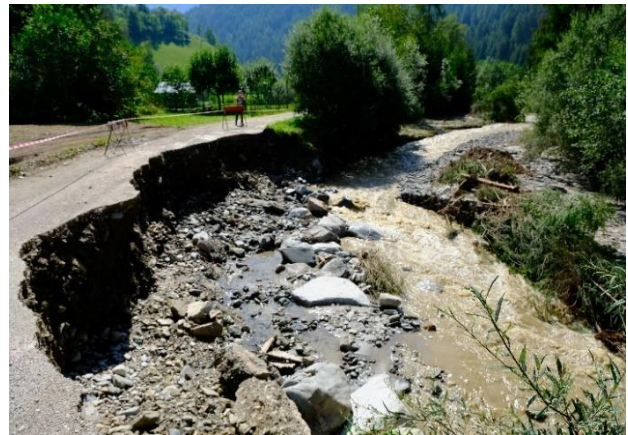
Bei der Mündung des Plonerbaches in die Lasanke (1060m ü.d.M.) wurde das Murmaterial abgelagert (Ereigniskodex 2023045), was einen Rückstau des Lasankenbaches bewirkte. Diese Ablagerungen wurden durch den Abfluss im Lasankenbach mobilisiert und erhöhten die Geschiebemenge zusätzlich. Dieses wurde in Form eines Murgangs weiter talauswärts transportiert, was zur Entstehung von Ablagerungsflächen und weiterer beträchtlicher Erosionsstellen führte. Sowohl Material lithologischen Ursprunges als auch Schwemmholz wurde erodiert, transportiert und abgelagert. In engeren Gerinneabschnitten hat sich das Bachbett eingetieft, teilweise bis auf anstehenden Fels. In breiteren und weniger steilen Sektionen wurde durch Ablagerungen der Bachlauf verlegt. Darüber hinaus wurden verschiedene Querbauwerke entweder vollständig von den Ablagerungen begraben oder beschädigt.

*Abb. 4.16: Lasankenbach, gespeist von Murgängen verschiedener Nebenflüsse, hat schwere Schäden an den Straßen verursacht*

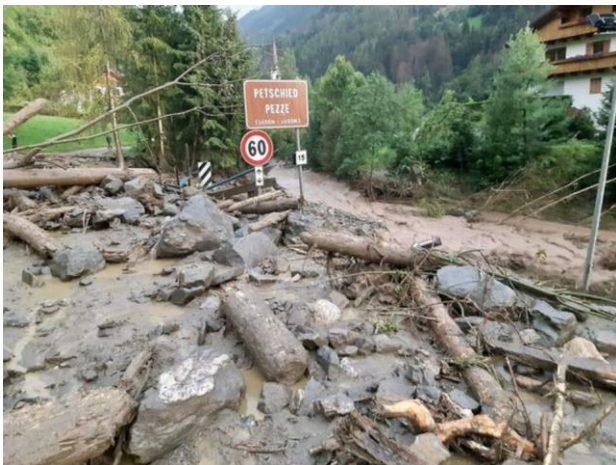
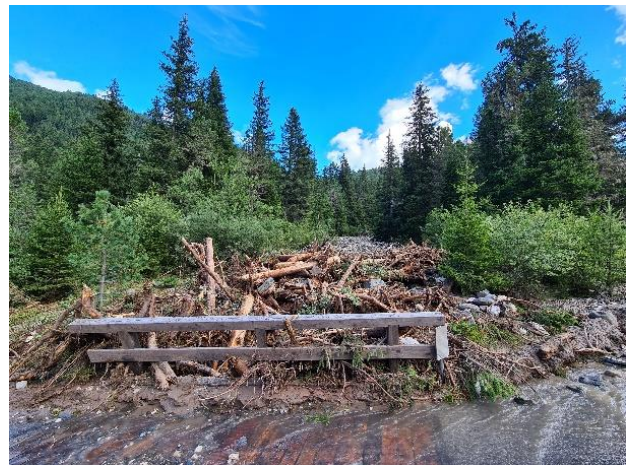
*Abb. 4.17: Die Murgänge der Nebenflüsse des Lasankenbaches haben sowohl Geröll als auch große Mengen an Holz transportiert*

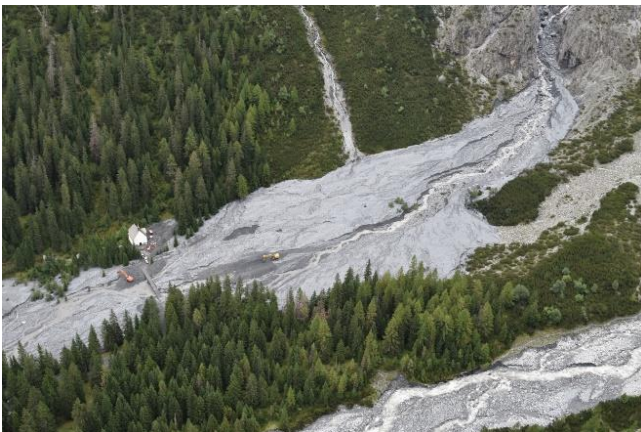
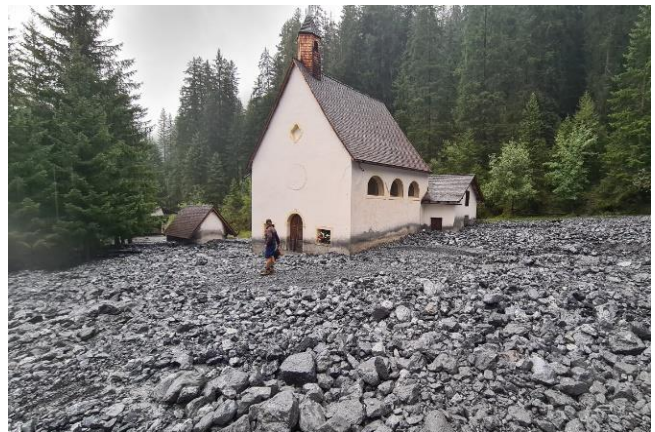
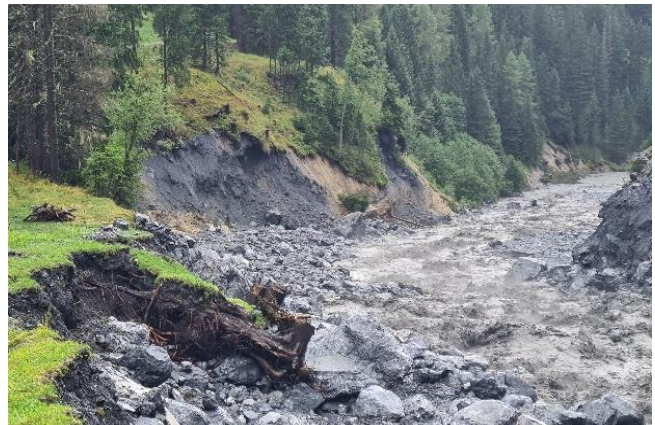
Von den Ablagerungen war auch die Kirche und ein Nebengebäude betroffen, welche bis zu 1,5m hoch vermurt worden sind. Bergseitig drang das Wasser über die Sakristei in die Kirche ein und flutete diese bis auf eine Höhe von etwa 1m, so dass auch Schäden an der Einrichtung und an Statuen usw. entstanden sind. Auch die Fußgängerbrücke wurde vermurt und der Oberbau aus Holz zerstört.

*Abb 4.18.: Die Kirche von Heiligen Drei Brunnen, die sich am rechten Ufer des Tals befindet, wurde erreicht und teilweise von Material überdeckt. Unten rechts: Das Hochwasser hat dann den Trafoierbach betroffen, der im unteren Abschnitt Erosionen und Uferbeschädigungen erlitten hat*

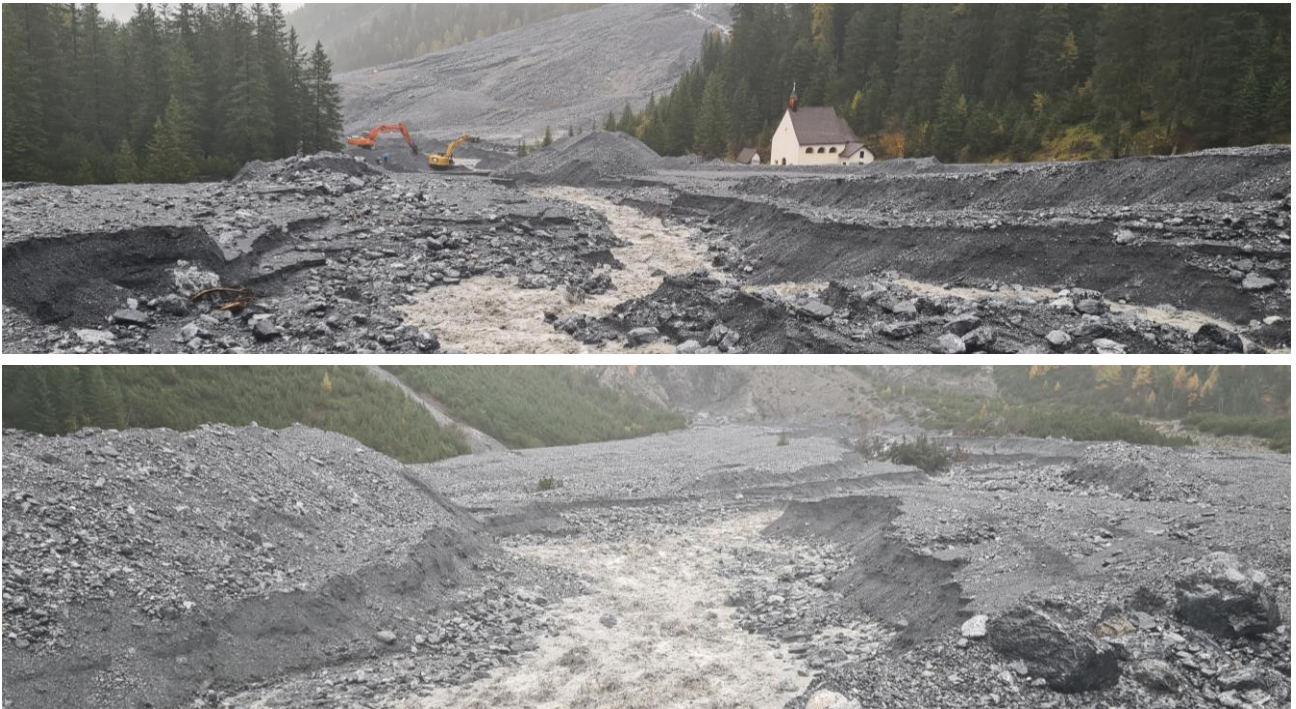
*Abb. 4.19: Deutliche Anzeichen starker Erosion im Flussbett mit anschließendem seitlichen Ablagerung*

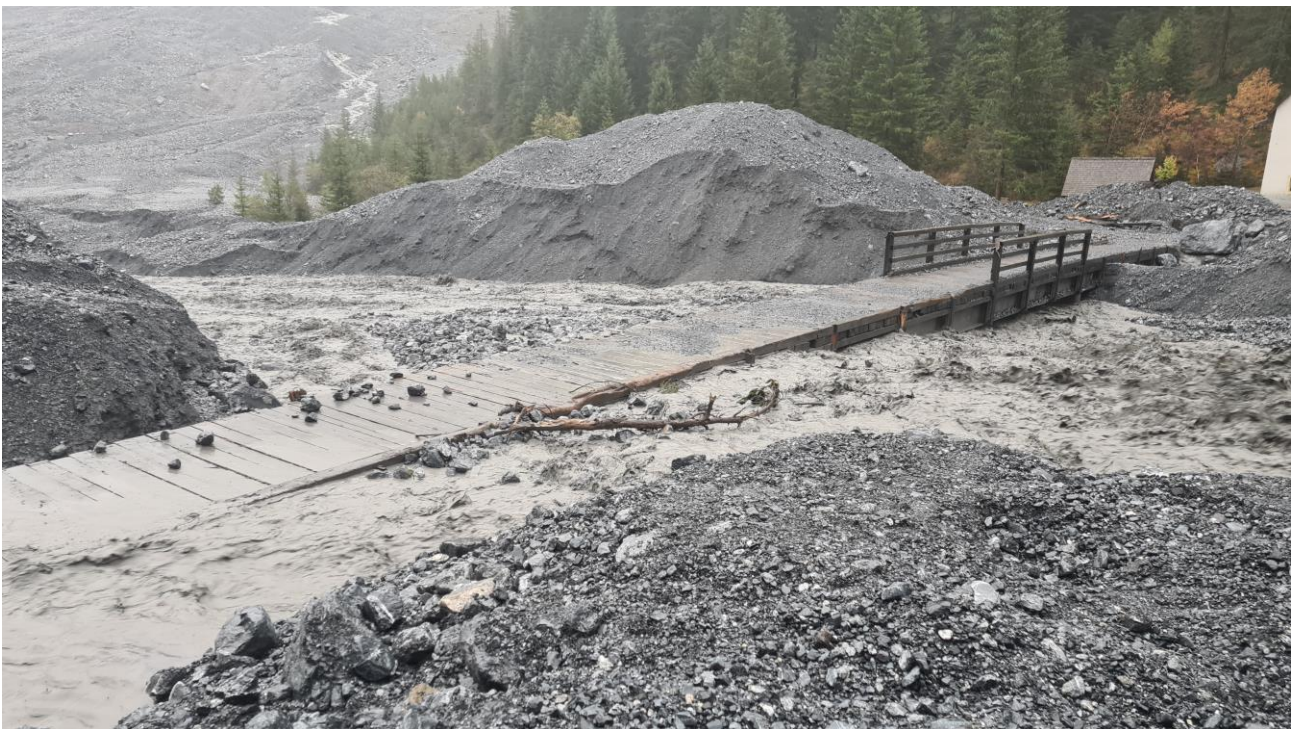
Die hohe Wasserführung (und dieses Mal geringere Geschiebefracht aus dem Einzugsgebiet) führte dazu, dass sich der Eiswandfernerbach im oberen Bereich des Schwemmkegels bei Heilige Drei Brunnen eintiefte und es zu Seitenerosionen in das im Laufe der Ereignisse des Sommers 2023 abgelagerte Material kam. Im flacheren, unteren Bereich des Schwemmkegels lagerte sich das Material wieder ab und die Auflandungen führten dazu, dass die Fussgängerbrücke zur Kirche Heiligen Drei Brunnen wieder verkleust wurde.

*Abb. 4.20: Am 20. Oktober hat ein weiteres Wetterereignis die Remobilisierung des Materials und einen neuen Schaden an der Brücke verursacht*

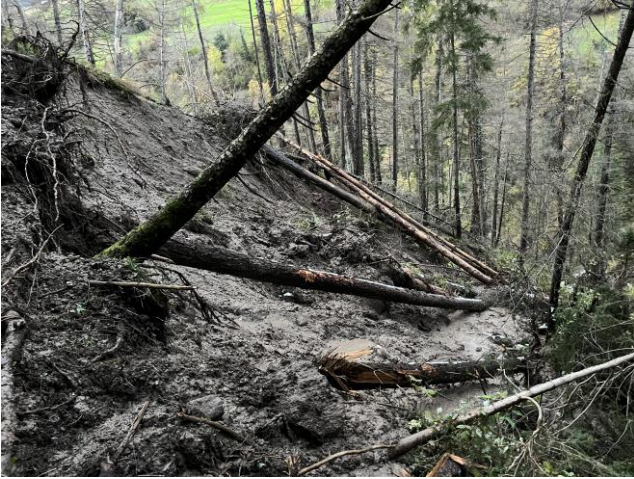
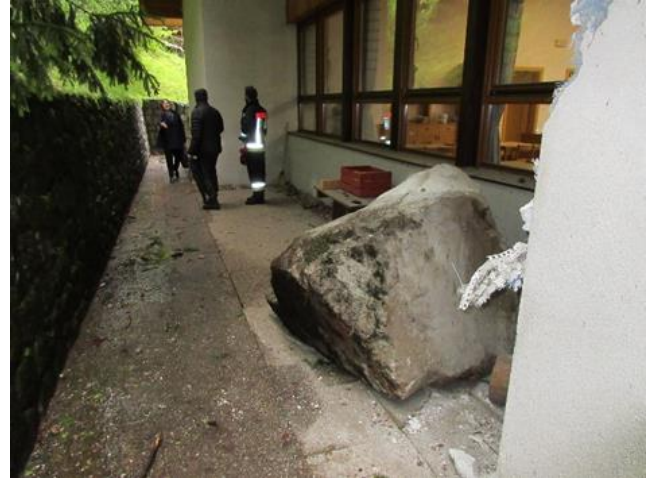
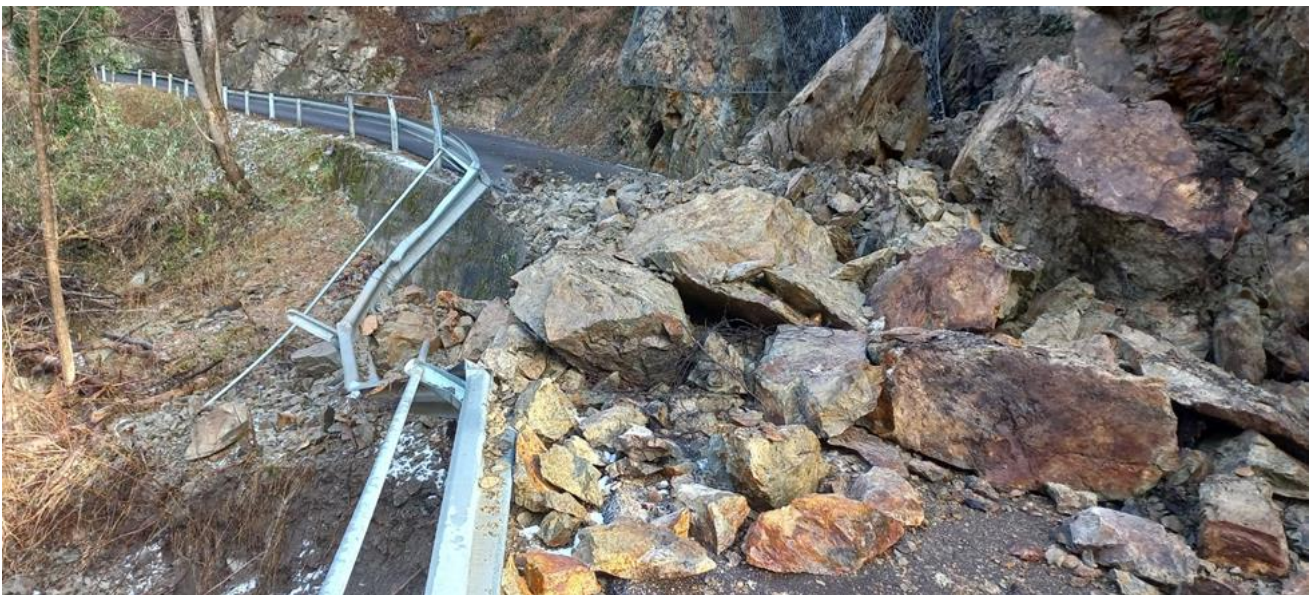
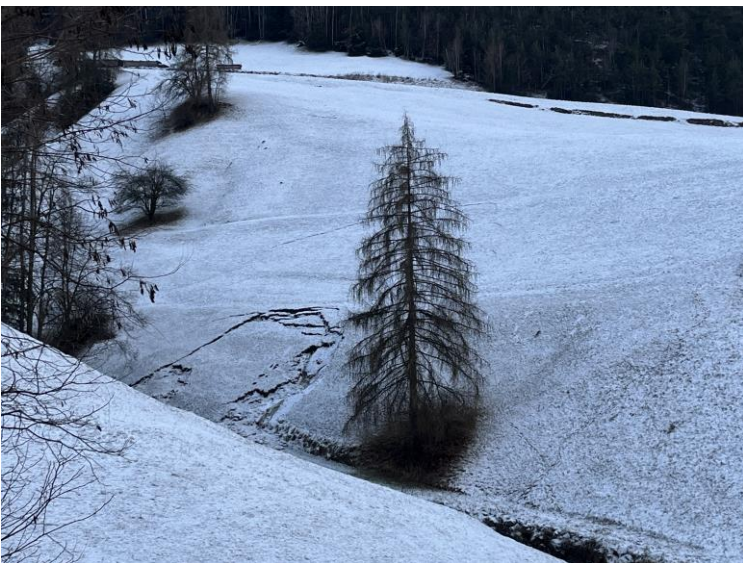
*Abb 5.4: Die Fotos zeigen verschiedene Arten von Massenbewegungen. Links oben eine Hangmure im bewaldeten Hang bergseitig der Landesstraße 24 nach Kastelruth. Rechts oben ein Block, der bis an die Hausmauer des Kindergartens bei Niedervintl gestürzt ist. Das Bild in der Mitte zeigt ein Blockschlag, der die Gemeindestraße Tinnetal bei Klausen verlegt hat und das anliegende Netz zerstört hat. Im Bild links unten eine von zahlreichen oberflächlichen Rutschungen, die sich aufgrund drei aufeinanderfolgender Tiefdruckgebiete Anfang November 2023 und der damit einhergehenden, starken Niederschlägen ereignet hat.*

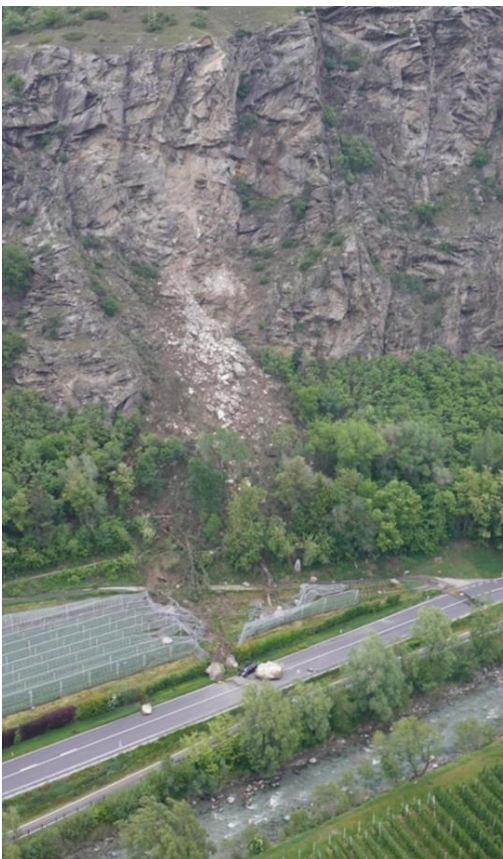
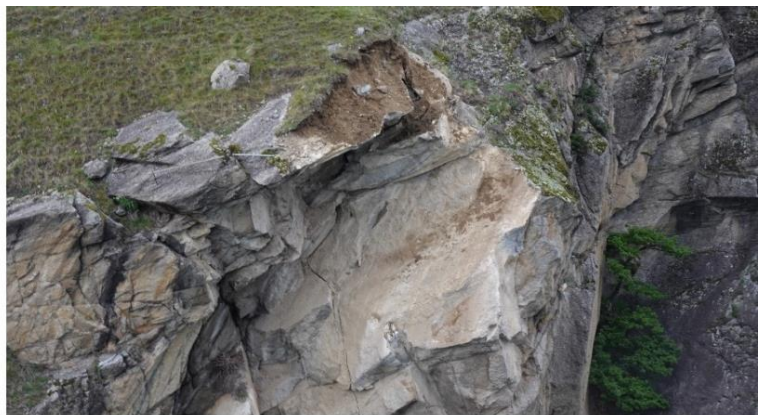
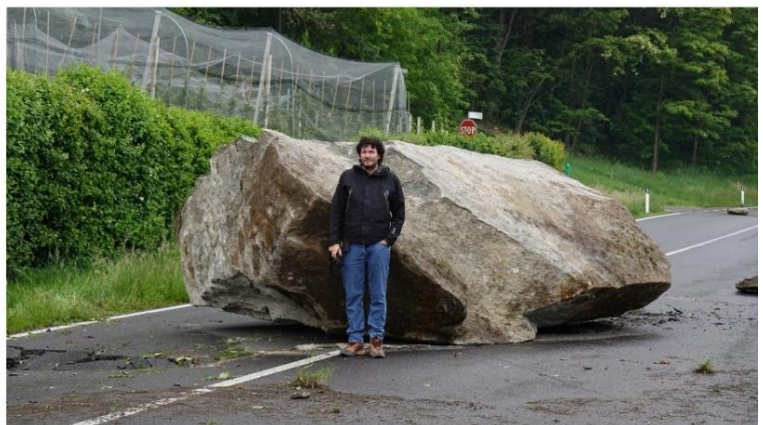
Abb. 5.8: Felssturz auf die Staatstraße 38 bei km 172+250 bis km 172+380. Luftbildaufnahme des Abbruchbereichs, der Sturzbahn und des Ablagerungsbereichs, aufgenommen am Morgen des 22. Mai; Luftbildaufnahme der Abbruchkante auf 770 m ü.d.M.; Foto des größten Sturzblocks mit einem Volumen von ca. 30 m<sup>3</sup> (1,9 x 4 x 4 m), der bis auf die Fahrbahn der Staatstraße 38 gestürzt ist.

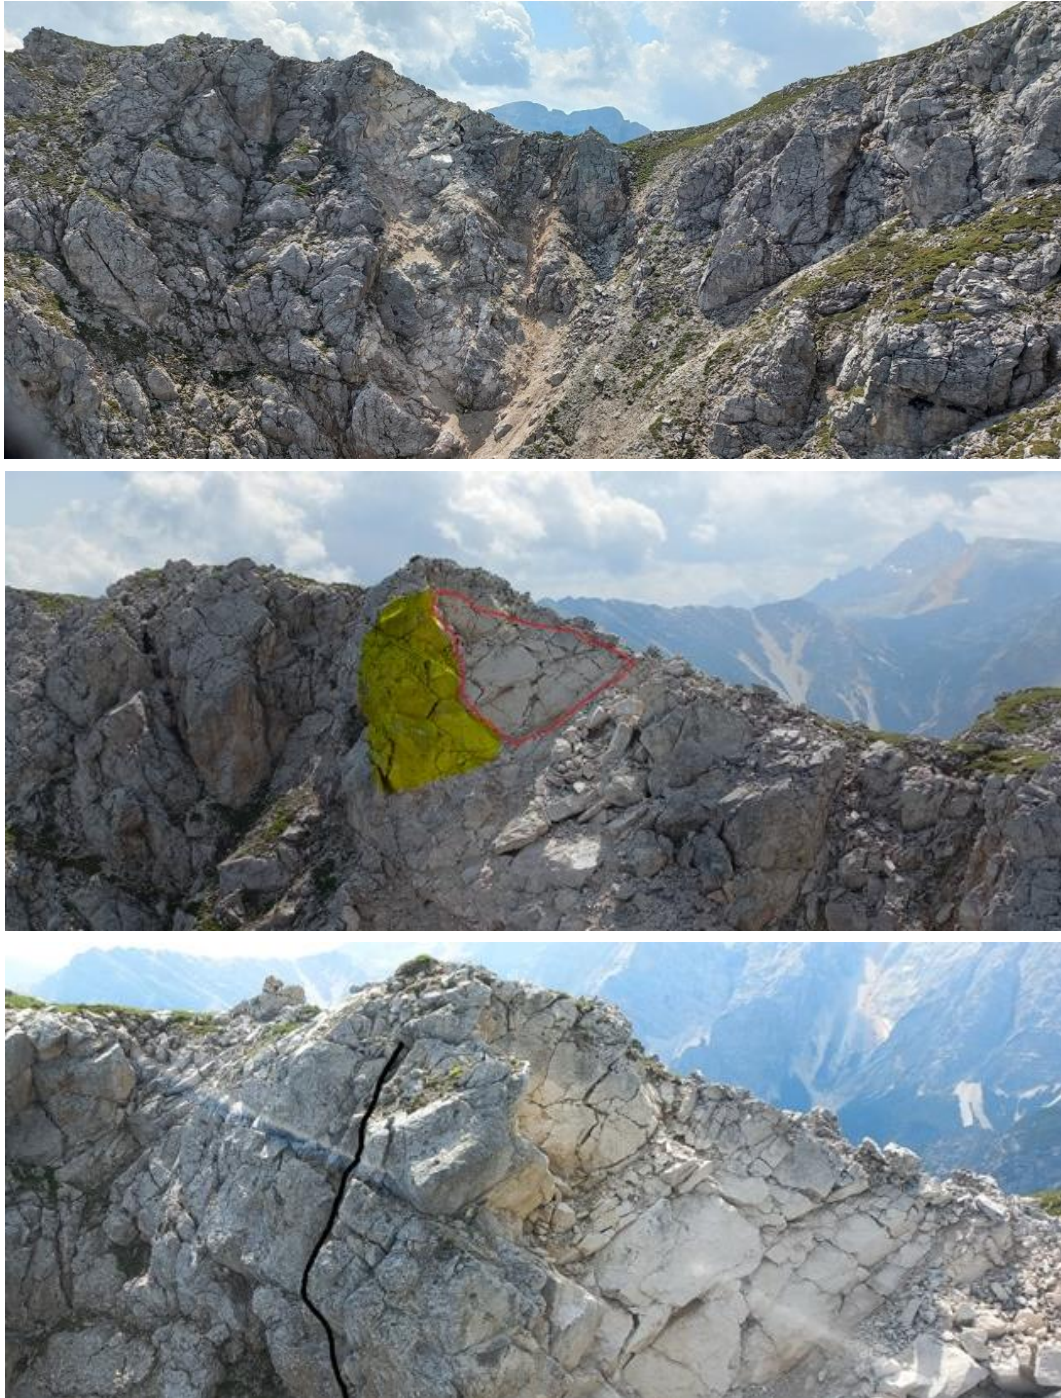
Zerlegungsgrad des dort vorkommenden Dolomit-Gesteins. Auslösende Faktoren waren die ergiebigen Niederschläge (Regen, Schneefall) der vorangegangenen Wochen mit anschließendem Frost. Nicht minder spektakulärere Felsstürze fanden auch in den urbanen Gebieten der Provinz Bozen statt. So kam es etwa am 12. Mai 2023 bergseitig der Firma Weico in Schrambach in der Gemeinde Feldthurns zu einem Felssturz (siehe Abb. 5.15). Dabei lösten sich etwa 15.000 m<sup>3</sup> Gesteinsmaterial von der stark zerlegten Felswand aus Quarzphyllit der Brixen-Einheit und stürzten in den vor Jahren für die Reduzierung der Steinschlaggefahr errichteten Steinschlagsschutzdamm. Dieses Ereignis unterstreicht somit nochmals, wie wichtig es ist, Gefahrenzonenpläne und auch Steinschlagstudien auszuarbeiten, um die zukünftige urbanistische Entwicklung im Einklang mit den vorherrschenden Naturgefahren zu planen und notwendige Schutzbauten zur Minimierung der Gefahren zu realisieren und instandzuhalten.

*Abb 5.12: Felssturz am Hochalpenkopf in den Pragser Dolomiten. Übersichtsfoto des Abbruchbereichs am Grat des Hochalpenkopfs; Detailfoto der Abbruchnische (rot) und des erweiterten Abbruchbereichs (gelb); offener Zugriss nahe der rezenten Abbruchnische.*

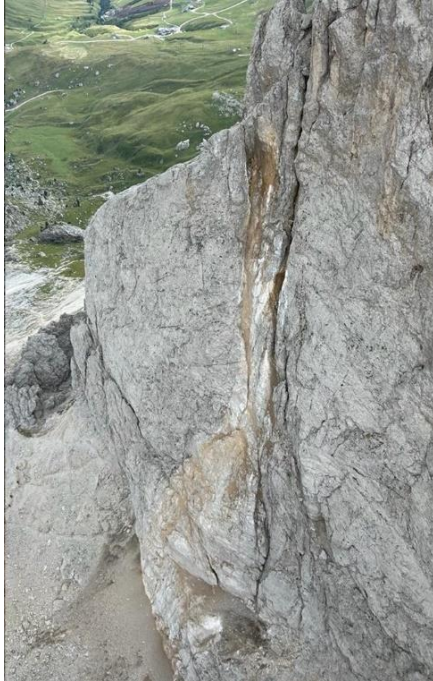
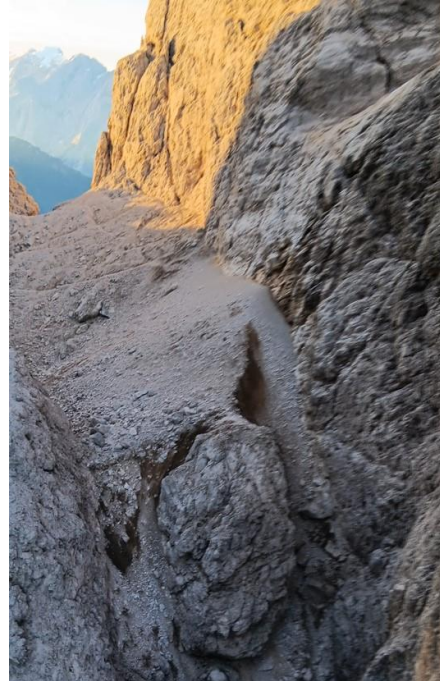
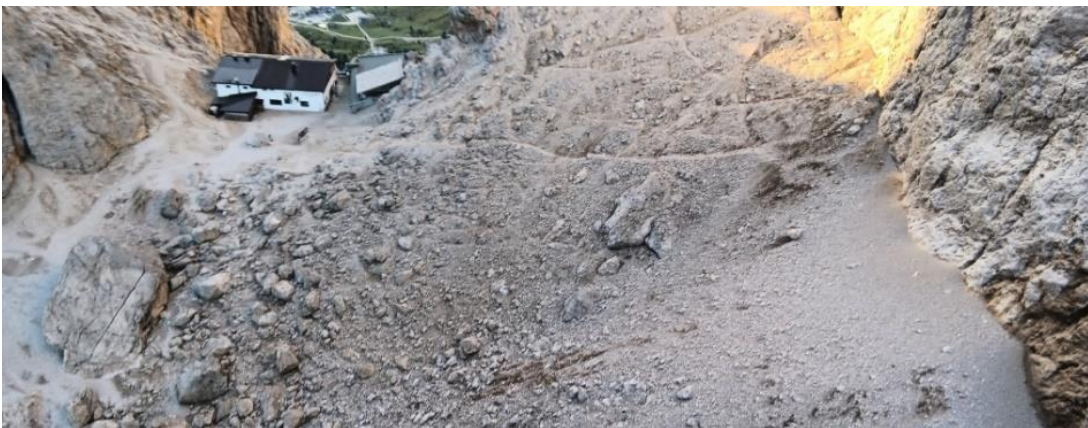
**Abb. 5.13:** Blockschlag unterhalb der Fünffingerspitze in der Langkofelgruppe. Luftbildaufnahme der betroffenen Felswand mit Abbruchbereich, Sturzbahn und Aufschlagbereich an der Basis der Felswand (oben links); Detailfoto des Aufschlagbereichs, welcher weitere Steinschläge am Fuße des Kanals ausgelöst hat (oben rechts); der vom Blockschlag betroffene Bereich unterhalb der Felswand, rechts im Bild die Toni Demetz Hütte (oben); Vergleich vor und nach dem Abbruch (unten). Das Video vom Blockschlag ist mittels QR-Code abrufbar.

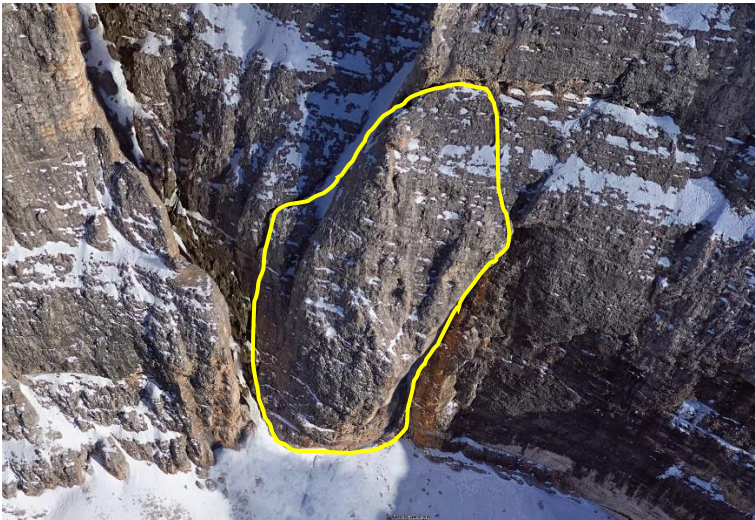
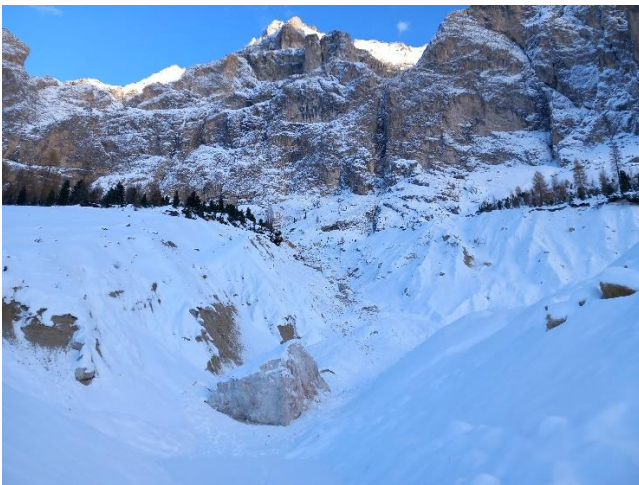
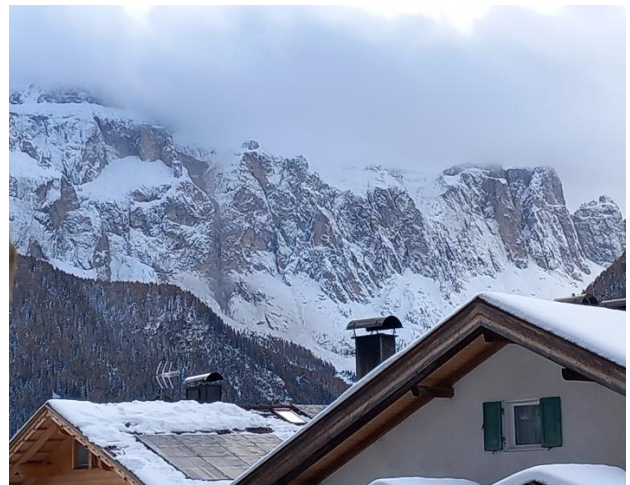
**Abb. 5.14:** Felssturz am Piz Gralba in der Sellagruppe; Luftbildaufnahme der Felsrippe aus Dolomitgestein die im Zuge des Felssturzes abgebrochen ist; Übersichtsfoto des Abbruchbereichs, der Sturzbahn und des Ablagerungsbereichs; Sturzblock, welcher sich in einem Graben im Vorfeld der Sturzbahn abgelagert hat; Übersichtsfoto der betroffenen Felswand.

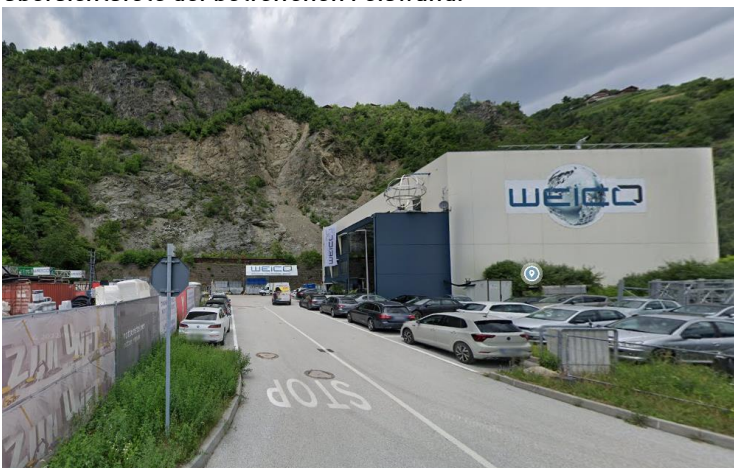
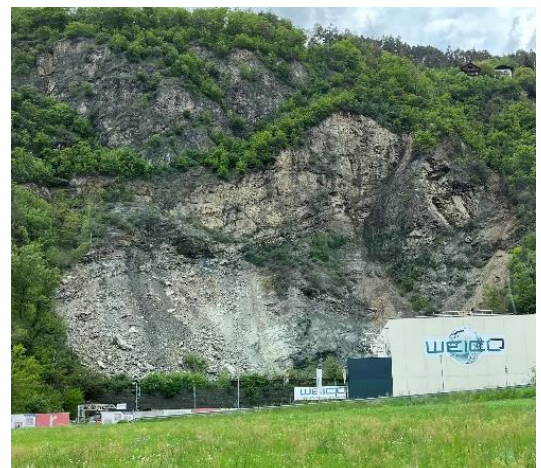
**Abb. 5.15:** Felssturz bergseitig der Firma Weico in Schrambach; Foto der bergseitigen Felswand vor und nach dem Felssturz vom 12. Mai 2023

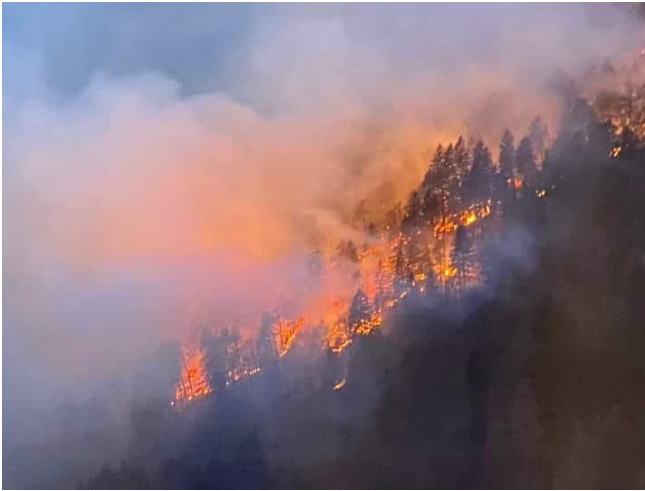
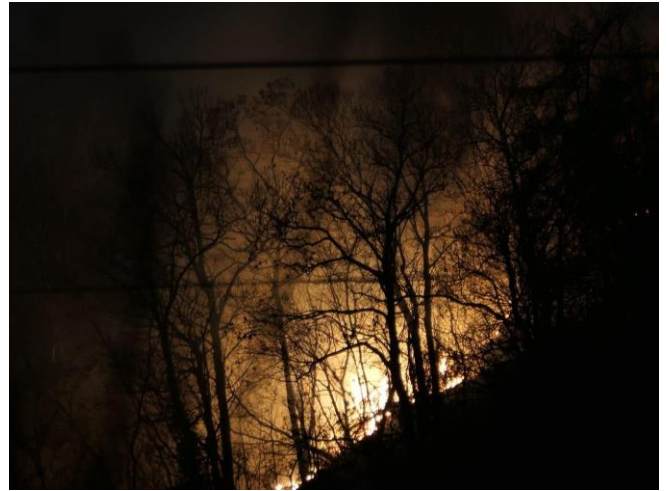
*Abb. 7.7: Marlinger Wald 04.02.2023 – (Facebook FF Marling)*

Der sehr starke Föhnwind über 6 hPa am 04.02.2023 war der Auslöser für den Großbrand in Marling. Die Windintensität verursachte tatsächlich den Bruch eines Stromleitungskabels, das den Wald durchquerte.

Beim Herabfallen des Kabels lösten die entstandenen Funken einen Großbrand aus, der eine Fläche von 25 Hektar Mischwald aus Nadel- und Laubbäumen betraf.
