DENKMALPFLEGE IN SÜDTIROL 2002

TUTELA DEI BENI CULTURALI IN SUDTIROLO

HERAUSGEGEBEN VOM
LANDESDENKMALAMT BOZEN /
A CURA DELLA SOPRINTENDENZA
PROVINCIALE AI BENI
CULTURALI DI BOLZANO

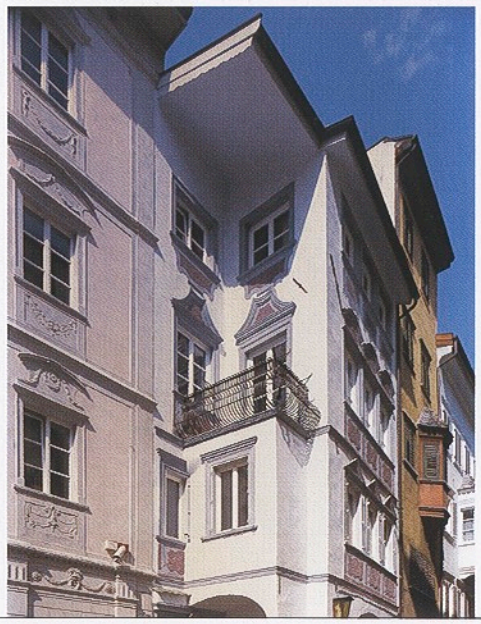
BOZEN,
OBSTMARKT 11

Die mit Stuckdekorationen gegliederte Fassade – das Gebäude wurde im Wesentlichen im 18. Jahrhundert verändert – war mit dispersionshältiger Farbe getüncht worden. Aus konservatorischen Gründen musste die schädliche Farbschicht am Stuck und an den Nullflächen abgenommen werden und in den ursprünglichen Farbtönen, welche für die Nullflächen ein gebrochenes Weiß, für die Stuckfüllungen in so genannten „Stupfputz" Caput mortuum und den Stuck und Fensterumrahmung ein helles Grau vorsahen. Im Innern wurden mehrere Stuckdecken, barocke Türblätter und Sandsteineinfassungen fachgerecht restauriert (Beitrag). vd

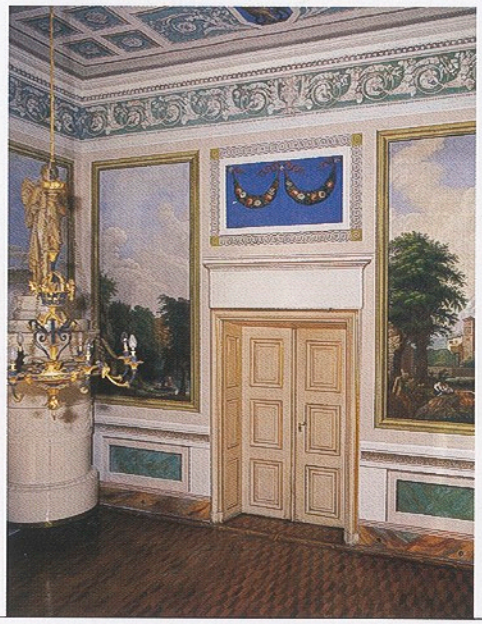
BOZEN, PALAIS TOGGENBURG, SALON

notwendig geworden. Die Dispersionsübermalungen konzentrieren sich auf die unteren Wandbereiche und datieren vermutlich in die siebziger Jahre. Da sich die Festigung auf wenige Partien beschränken konnte, konzentrierten sich die Maßnahmen auf die Reinigung, die teils schwierige Abnahme der Übermalungen, vor allem im Bereich der Veduten sowie das Schließen der Risse und Retuschen. Die insgesamt gut erhaltene Raumausstattung hat durch die Restaurierung vieles von ihrem originalen Charakter zurück gewonnen. Der intarsierte Boden, der klassizistische Ofen und die Türen sind ebenfalls original erhalten. Ein derart geschlossen und vollständig erhaltenes Raumbild aus der Zeit des Empire hat Seltenheitswert und erlaubt zudem Einblicke in die damalige Geschmacks- und Wohnkultur. Die Ausstattung steht mit Sicherheit in Zusammenhang mit der Umgestaltung des Palais im frühen 19. Jahrhunderts unter Anna von Menz, späterer Gräfin Sarnthein. Die gefundene, aber leider nicht lesbare Inschrift lässt bislang keine näheren Rückschlüsse auf eine Feindatierung oder den Maler zu (Beitrag). kmm/wke

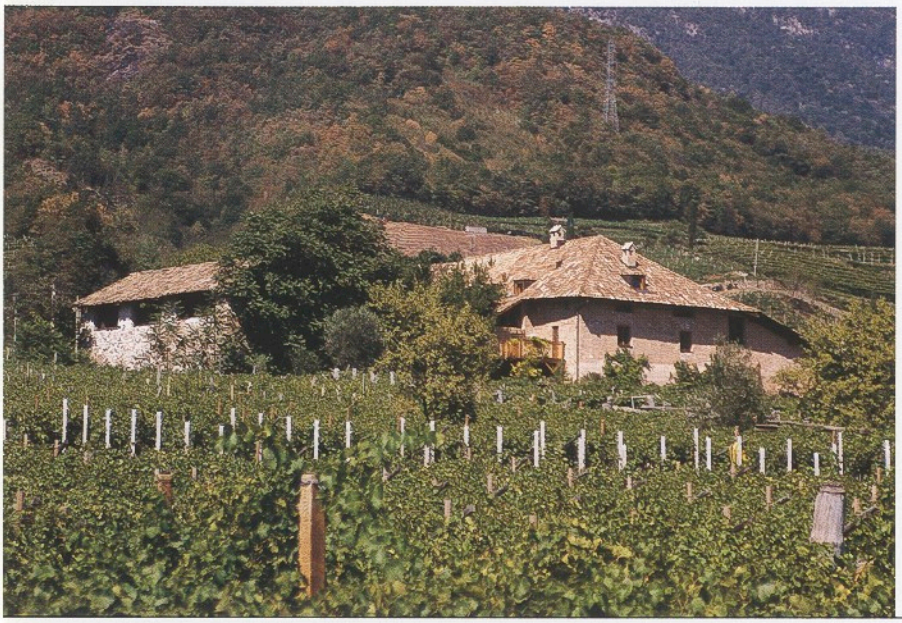
KALTERN, SEEHOF
CALDARO, SEEHOF

terer Sees mit einem derzeit als Kellerlokal genutzten Erdgeschoss wurde in den oberen Geschossen vollständig saniert, um dort die Wohnung des Besitzers unterzubringen. Im ersten Geschoss und im Dachgeschoss waren leider durch den vorhergehenden Besitzer improvisierte und teilweise widerrechtliche Veränderungen vorgenommen worden, weshalb bei den Sanierungsarbeiten besonders auf die Wiederherstellung des ursprünglichen baulichen Charakters des Gebäudes geachtet wurde. Angesichts der großen Fläche des Dachgeschosses erwies sich die natürliche Belichtung der Wohnung als ein schwer zu lösendes Problem. Daher wurden sechs Gauben aufgesetzt, in den Giebel an der Westseite wurde ein großes Fenster eingesetzt. Zusammen mit den bestehenden Fensteröffnungen an der Ostseite ergab diese Lösung eine den modernen Standards entsprechende Belichtung ohne gravierende Beeinträchtigung der architektonisch und für das Landschaftsbild wertvollen Fassade. Als einzige Änderung in der Außengestaltung wurde eine Holzterrasse mit einer eigenen Konstruktion vorgesehen, die in einem Rücksprung des Gebäudes angebracht wurde. Das Dach wurde mit Mönch- und Nonneziegeln neu eingedeckt (Beitrag). pfb

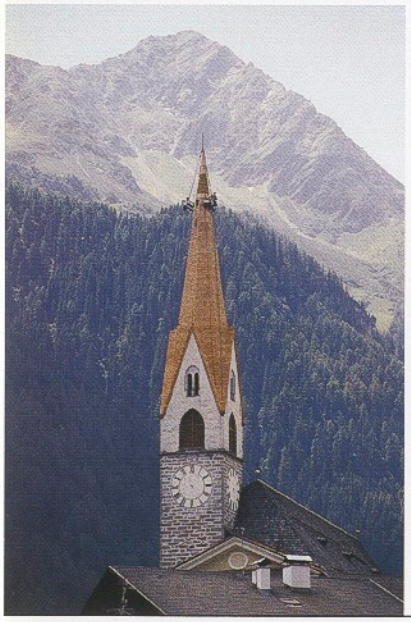
MÜHLWALD, PFARRKIRCHE ST. GERTRAUD

Il campanile a guglia della parrocchiale risale all'età tardogotica, mentre la navata venne realizzata da Jakob Prantl tra il 1831 e il 1834 in stile tardobarocco. Nel 2002 è stato sostituito il tetto in scandole danneggiato della cuspide, mentre le pareti esterne del campanile intonacate sono state ridipinte di colore bianco, come già originariamente (contributo). ht

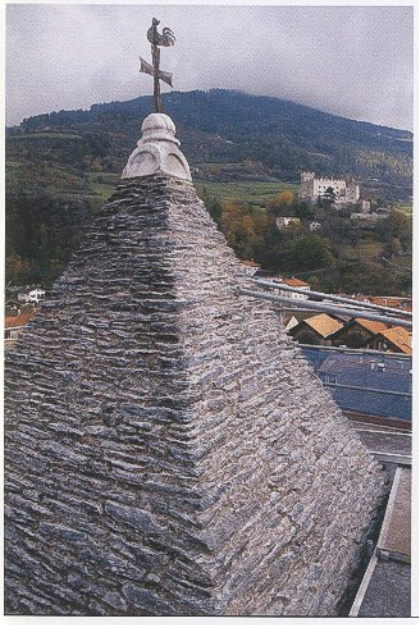
SCHLUDERNS, PFARRKIRCHE ST. KATHARINA, TURMHELM

SLUDERNO, PARROCCHIALE DI SANTA CATERINA, CUSPIDE

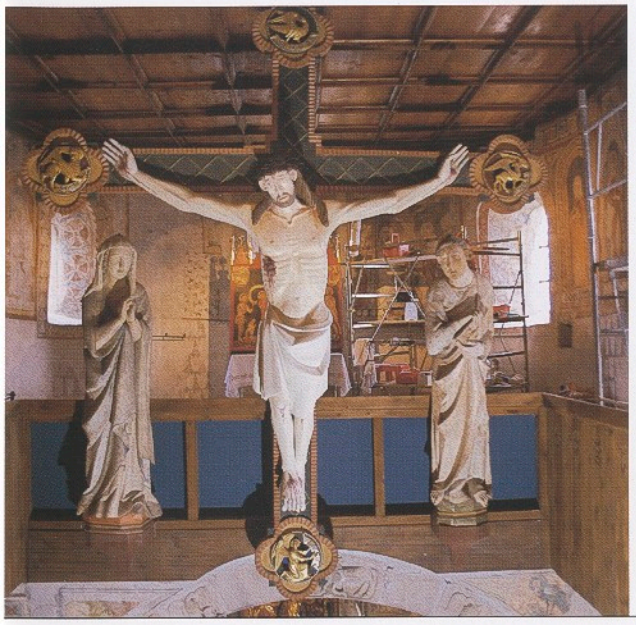
TIROL, SCHLOSS TIROL, KREUZIGUNGS-GRUPPE NACH DER RESTAURIERUNG

Dopo aver sanato i danni provocati dal terremoto del luglio 2001 a palazzo e mastio, si è potuto dare avvio al secondo lotto di lavori, concernente il risanamento del nucleo castellano ed il suo adattamento a scopi museali. Anche i restauri delle pitture murali della cappella sono connessi al terremoto. I primi interventi d'urgenza erano stati attuati già nell'estate 2001, ora s'è proceduto al riempimento delle tasche con iniezioni di intonaco, sono state chiuse le fessure e le cadute di colore, procedendo ad una pulizia globale. Nel corso dei lavori sono stati altresì svolti una pulizia ed un parziale consolidamento del soffitto

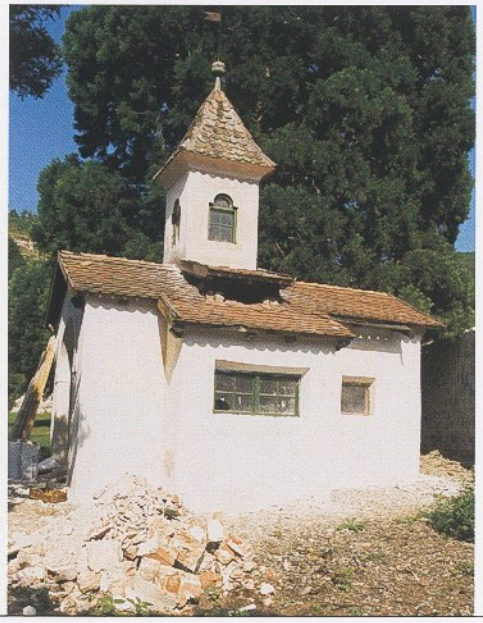
VAHRN, NEUSTIFT, AUGUSTINER-CHORHERRENSTIFT, TAUBENSCHLAG

brunnen erhalten sind, eines in Form des Kräutergartens rekonstruiert und anstelle des vierten die heute bestehende freie Pflanzung mit Biotop übernommen wird, befindet sich ein Taubenschlag. Der Bau war eine Zeit lang wohl wegen des Dachreiters als Kapelle missverstanden worden. Bei näherer Sichtung erwies sich seine Funktion zweifelsfrei als Taubenschlag. Bauform, Einfluglöcher am Dach, Nistplätze in Nischen, Vogeltränke sowie Stuck- und Steckkieseldekorationen weisen ihm neben dem Piszin den Stellenwert einer für Südtirol gartenarchitektonischen Rarität zu. Nach Neudeckung des undichten Daches begann die Innenrestaurierung der Stuck- und Putzflächen samt fragmentarischen Schriftzügen sowie der Fenster und des Bodens. Im kommenden Jahr wird die Rekonstruktion des für Südtirol größten noch erhaltenen Klostergartens mit der Bepflanzung abgeschlossen werden. Nach der Rekonstruktion des Herrengartens der fürstbischöflichen Hofburg in Brixen in den Jahren 1989–1991 ist es das größte gartendenkmalpflegerische Projekt bisher. wke

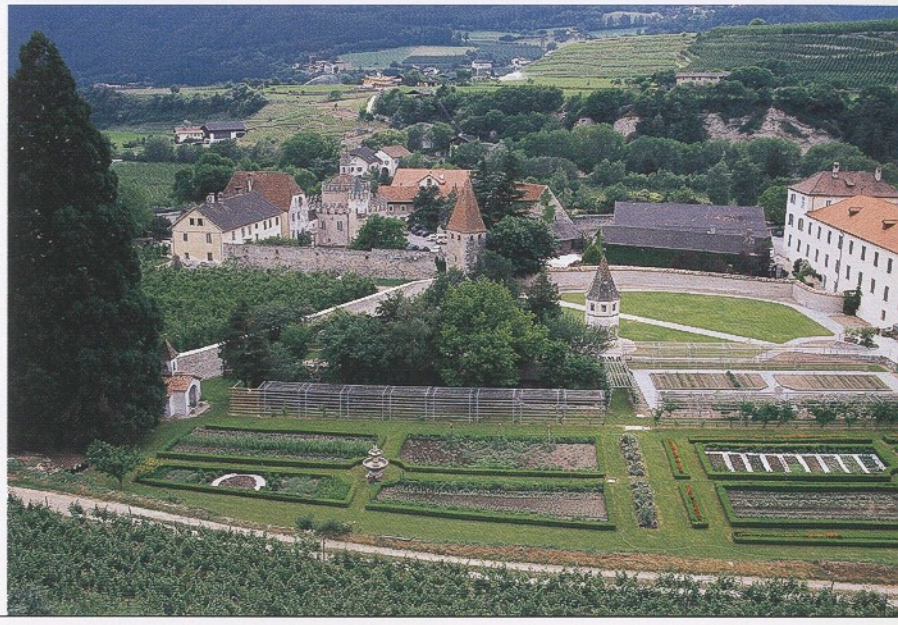
VAHRN, NEUSTIFT, AUGUSTINER-CHORHERRENSTIFT, TEILREKONSTRUKTION DER BAROCKEN GARTENANLAGE

VARNA, NOVACELLA, ABBAZIA DEI CANONICI REGOLARI AGOSTINIANI, PARZIALE RICOSTRUZIONE DEL GIARDINO BAROCCO

Die Rekonstruktion eines Teiles der barocken Gartenanlage mit Mitteln der staatlichen Lottoeinnahmen war nach Auszug der Gärtnerei mit dem Abbruch der Glashäuser, der Gartenmauersanierung und der Grobplanierung des Geländes begonnen worden (im Detail siehe Denkmalpflege in Südtirol 2001, S. 193/194).
Mit der Porphyr-Einfassung der laut historischen Ansichten, Katasterplänen und Fotos rekonstruierbaren Beete im Kräuter- und Baumgarten und dem Bodenaufbau für die Kieswege wurden die Arbeiten fortgesetzt. Im Bereich des Piszins (Fischkalter) führte man in Zusammenarbeit mit dem Amt für Bodendenkmäler eine Sondierung durch, um das ehemalige Ausmaß der Fischtröge bzw. des heute nur mehr als Torso erhaltenen Bauwerks feststellen zu können. Da eine Rekonstruktion des nicht detailliert genug nachvollziehbaren Baus nicht zur Diskussion stand, beschränkten wir uns auf die Nachzeichnung des Grundrisses in Form eines Kopfsteinpflasters mit Steineinfassung. Die Restaurierung des Baus samt bemalter Holzdecke sowie die Instandsetzung des glasierten Biberschwanzdaches bleiben für das kommende Jahr. Am südseitigen Endpunkt der Mittelachse des barocken Gartenparterres, von dem zwei Teile noch original samt Stein-

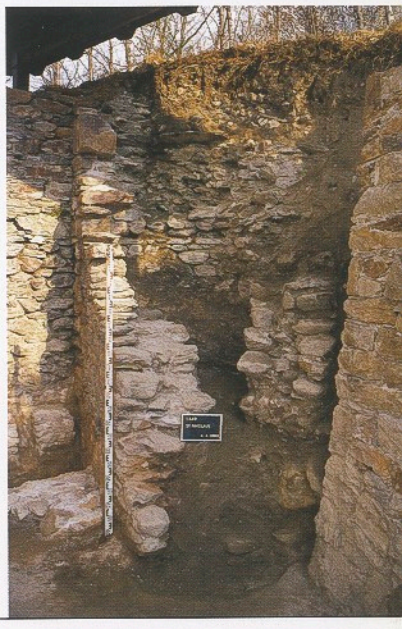
LAAS, ST. NIKOLAUS, DIE APSIS 2002 NACH ABRÄUMEN DER EINGESTÜRZTEN INNENWAND UND DER SCHUTZMAUER

LASA, SAN NICOLÒ, L'ABSIDE NEL 2002 DOPO LA RIMOZIONE DELLA PARETE INTERNA CROLLATA E DEL MURO DI SOSTEGNO
