DENKMALPFLEGE IN SÜDTIROL 2000

TUTELA DEI BENI CULTURALI IN ALTO ADIGE

HERAUSGEGEBEN VOM
LANDESDENKMALAMT BOZEN
A CURA DELLA SOPRINTEN-
DENZA PROVINCIALE AI BENI
CULTURALI DI BOLZANO

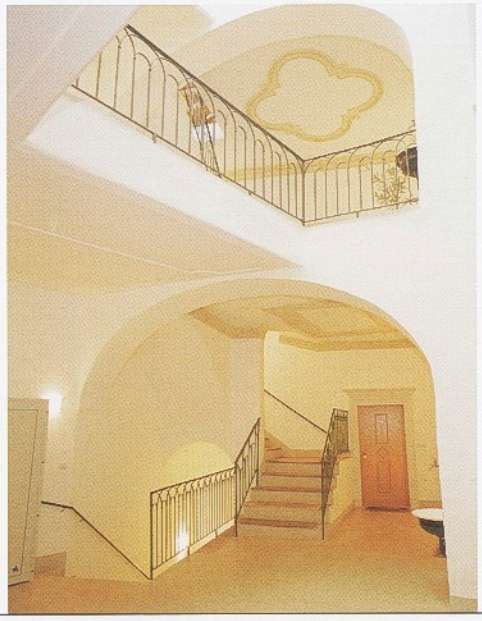
Stein gefassten Toren präsentiert. Richtung Lauben gliedert sich das Gebäude um einen schönen barocken Lichthof mit seitlichem, säulengestütztem Arkadengang. In diesem Teil wurden die Bodenbeläge, die schmiedeeisernen Geländer, die Stufen und die Säulen in Sandstein erhalten und restauriert. Insbesondere Letztere wurden von den übereinander liegenden Anstrichen befreit und im ursprünglichen Farbton lasiert. Der Teil zum Obstmarkt hin wird durch ein großes Treppenhaus mit einer Struktur aus dem 19. Jahrhundert und einfachen Stuckaturen auf der Unterseite erschlossen. Die Einfügung eines Fahrstuhls zwischen die beiden Gebäudeteile ermöglichte es, die Zugangsprobleme größtenteils zu lösen, ohne wertvolle historische Strukturen zu beschädigen. Die gefährlich geneigten Kragsteinstufen der Haupttreppe wurden gefestigt und alle Decken mit spätbarocker Stuckatur der Nordseite, einige darunter von sehr hoher Qualität, restauriert. Diesbezüglich ist auf den fachgerechten Eingriff des Restaurators zu verweisen, der vom Amt eingesetzt wurde, um einen ungeschickten und schädlichen Anstrich mit Dispersionsfarben zu reparieren, der von einem von der Baufirma beauftragten Maler ohne jegliche Genehmigung ausgeführt worden war. Leider ist der Diebstahl von zwei Kachelöfen aus den Räumen im Nordteil zu beklagen, der sich vor Baubeginn ereignete. Diese Beispiele zeigen, wie in weit größerem

pietra. Verso via Portici l'edificio si articola intorno a un bel cavedio di tipo barocco con portico laterale sorretto da colonne, secondo una tipologia piuttosto frequente nel centro storico. In questa parte sono state mantenute e restaurate le pavimentazioni, le ringhiere in ferro battuto, i gradini e le colonne in pietra arenaria. Queste ultime in particolare sono state discialbate dagli strati sovrapposti di pittura e velate nella tonalità originale. La parte rivolta verso piazza Erbe è distribuita da un ampio vano scala d'impianto ottocentesco con semplici stuccature all'intradosso. L'inserimento di un ascensore tra le due parti dell'edificio ha permesso di risolvere in buona parte i problemi di accessibilità senza intaccare strutture storiche di pregio. Sono stati consolidati i gradini a mensola della scala principale, pericolosamente inflessi, e restaurati tutti i soffitti con stucchi tardobarocchi del lato nord, alcuni dei quali di notevole qualità. Quanto a questi ultimi va segnalato l'intervento professionale del restauratore, imposto dall'Ufficio per riparare a una maldestra e dannosa tinteggiatura con colori lavabili, eseguita senza alcuna autorizzazione da un pittore incaricato dall'impresa costruttrice. Da segnalare purtroppo anche il furto, avvenuto prima dell'inizio dei lavori, di due stufe in maiolica dai vani del lato nord. Questi episodi stanno a dimostrare come assai più che l'usura del tempo e

BOZEN, OBSTMARKT 7, LICHTHOF

BOLZANO, PIAZZA ERBE 7, CAVEDIO

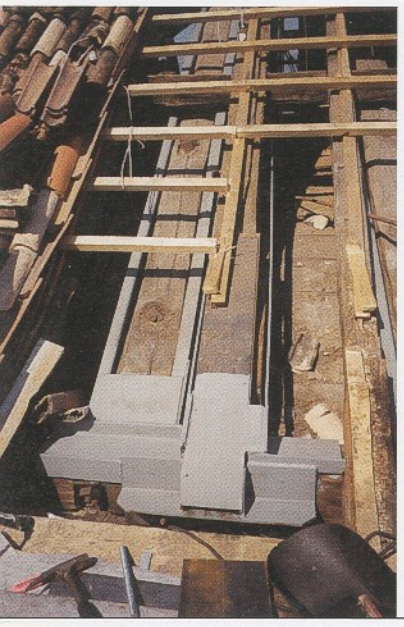
me der ursprünglichen Dekorationen – wurde dem Umbau unter Architekt Walter Norden im Jahr 1928 zugeschrieben. Weitere, noch ungeschicktere Eingriffe fanden unmittelbar nach dem Krieg statt (die Jahreszahl 1945 war in einer Ecke des Türmchens eingeritzt), insbesondere die vollständige Erneuerung des mittleren Freskoteils. Hauptziel des Eingriffes war die Konsolidierung der Holzstruktur, die in schlechtem Zustand war. Es wurden Winkelverschiebungen im Ausmaß von 7 bis 8 cm und die Fäulnis einiger Astlöcher und der Schwellen festgestellt. Aufgrund der Geometrie des Grundrisses hatte das Dachtragwerk keine Zuganker, um die Horizontalschübe optimal aufzunehmen. Die Holzanker oberhalb der Holzverschalung waren für diesen Zweck völlig unzureichend, daher lastete der Ausgleich der Horizontalschübe nunmehr völlig auf dem von den Schwellenbalken gebildeten Viereck. Aufgrund des Verfalls der Balken wurde der Horizontalschub durch Reibung auf die Wände des Türmchens verlagert, was zu den oben beschriebenen Verformungen führte. Diese Beeinträchtigungen versuchte man im Laufe der Jahre zu beheben, vor allem im Zuge des bereits erwähnten Umbaus 1928, mittels Metallankern, die den Kämpfer der Umfassungsmauer mit dem gegenüberliegenden Stützbalken bei etwa einem Drittel seiner Länge in Richtung First verbinden. Dieser Eingriff war jedoch kontraproduktiv,

data 1945 era incisa in un angolo della torretta), in particolare il completo rifacimento della parte centrale dell'affresco.
Principale obiettivo dell'intervento era il consolidamento della struttura lignea che mostrava evidentissimi segni di degrado.
In particolare si potevano constatare spostamenti dei vincoli dell'ordine di 7–8 cm e la marcescenza di alcuni nodi e delle banchine.
Per la geometria stessa della struttura le capriate erano prive di catene tali da assorbire in modo ottimale le spinte orizzontali.
Le catene lignee poste al di sopra dell'assito si erano rivelate del tutto inefficaci a questo scopo, per cui il contrasto delle forze orizzontali era ormai interamente affidato al quadrilatero formato dalle travi di banchina.
Per via dello stato di degrado di queste ultime la spinta orizzontale veniva a sua volta trasferita per attrito alle pareti della torretta dando luogo alle deformazioni sopra descritte. A questi inconvenienti si era cercato di porre riparo nel corso degli anni, e in particolare durante la già citata ristrutturazione del 1928, con la posa di catene metalliche colleganti l'imposta del muro perimetrale col puntone opposto a circa 1/3 della sua lunghezza in direzione del colmo.

Questo intervento si era rivelato tuttavia controproducente, in quanto privo di saette lignee tali da contrastare l'inflessione dei puntoni di falda e ricondurre gli sforzi correttamente sul monaco, per cui aveva contri-

BOZEN,
PALAIS POCK,
VERSTÄRKUNG
DER SPARREN
DES DACHSTUHLES

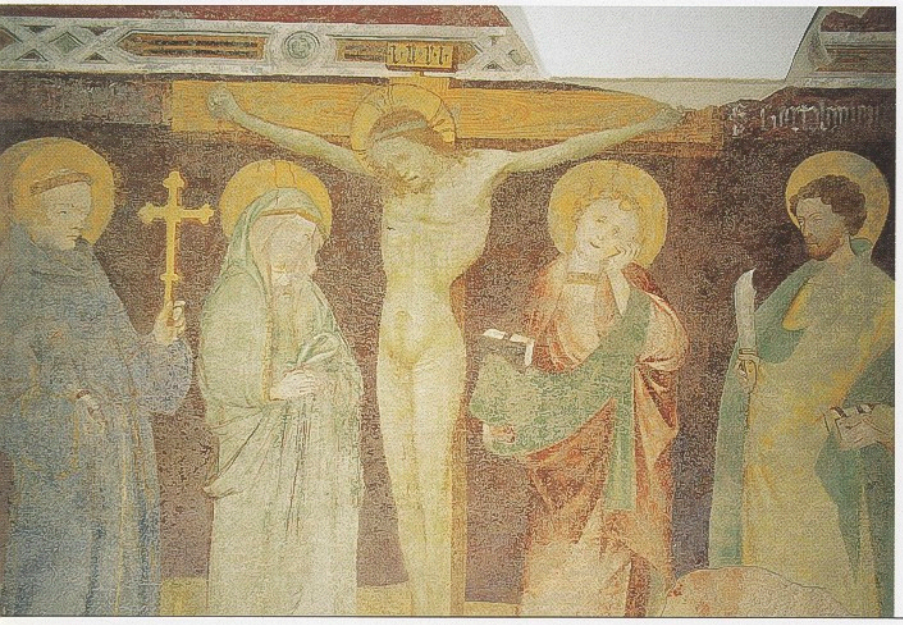
BRIXEN,
FRANZISKANERKLOSTER,
KREUZIGUNGSGRUPPE
DES FRÜHEN
15. JAHRHUNDERTS

BRESSANONE,
CONVENTO DEI
FRANCESCANI,
CROCIFISSIONE,
INIZIO DEL XV SECOLO

Das sich heute in einem engen gewölbten Vorraum hinter der Pforte befindliche Wandgemälde mit der Kreuzigung Christi zwischen Maria, Johannes und Heiligen wurde auf Kosten des Amtes restauriert.
Im frühen 15. Jahrhundert entstanden, hatte es eine grobe Art der Freilegung, jedoch nie eine fachgerechte Restaurierung erfahren. Reinigung, Nachfreilegung, Festigung, Auskitten der Fehlstellen und abschließende Aquarellretuschen lassen die künstlerische Qualität erst wieder erkennen und mildern die optischen Schäden der unsachgemäßen Freilegung. Ehemals wohl einen größeren Raum des weitgehend veränderten mittelalterlichen Klosterkomplexes schmückend, stellt es mit der Kreuzigung Christi ein zentrales Bild der franziskanischen Verehrung und gleichzeitig eine Reihe von Heiligen wie den Ordensgründer Franziskus, Antonius von Padua, Ludwig von Toulouse, den Apostel Bartholomäus, den heiligen Vitus und die heilige Cäcilia dar.

La pittura muraria con la Crocifissione di Cristo circondato da Maria, Giovanni e altri santi, situato oggi in uno stretto atrio a volta dietro l'entrata del convento, è stato restaurato a spese dell'Ufficio. Realizzato all'inizio del XV secolo, esso era stato riportato alla luce in maniera grossolana, senza mai venir restaurato a regola d'arte. Solo ora che il dipinto è stato ripulito, consolidato, intonacato nelle parti mancanti e infine ritoccato ad acquerello, si riconosce nuovamente la sua qualità artistica, e anche i difetti ottici dell'inadeguato scoprimento precedente risultano attenuati. Posto un tempo a decorazione di una stanza più ampia del convento medievale ampiamente rimaneggiato, il dipinto propone con la Crocifissione di Cristo un'immagine centrale dell'adorazione francescana e al tempo stesso una serie di santi, quali san Francesco, fondatore dell'Ordine, sant'Antonio da Padova, san Ludovico di Tolosa, l'apostolo Bartolomeo, san Vito e santa Cecilia. Sotto lo strato di pittura risalente all'età gotica si trovava una decorazione muraria più antica, anch'essa gotica (inizio del XIV secolo), di cui si sono conservati il busto di un vescovo e parti di una serie di archi con figure. Nella sacrestia della chiesa di Santa Elisabetta è stato deumidificato e risanato il pavimento, l'armadio barocco della sacrestia è stato restaurato e le pareti imbiancate a calce (contributo). wke

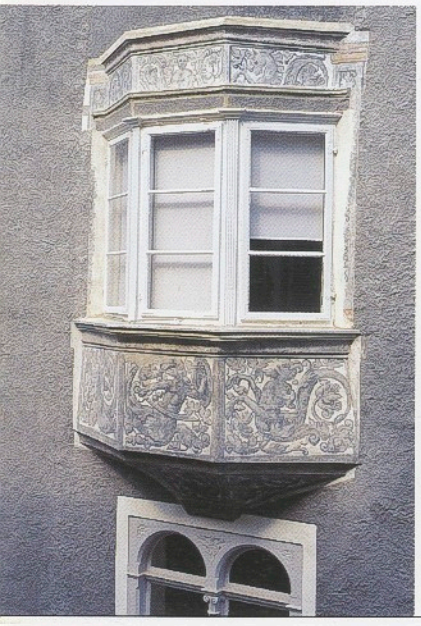
L'ex ristorante Zum Stern, divenuto tale solo nel 1834, era stato dipinto attorno al 1900 – dopo essere stato soprelevato di un piano – con un intonaco a spruzzo di colore grigio ed erano state installate nuove finestre. Nel corso del XX secolo l'edificio è stato tinteggiato più volte, l'ultima delle quali con un colore giallo ocra nel frattempo sbiaditosi. Dopo l'installazione di un'ar-

BRIXEN,
GASTHOF GOLDENER
STERN, ALTEN-
MARKTGASSE 8,
ERKER MIT RENAIS-
SANCEBEMALUNG

BRESSANONE,
ALBERGO GOLDENER
STERN, VIA MERCATO
VECCHIO 8,
ERKER CON AFFRESCHI
RINASCIMENTALI

matura allo scopo di riparare e ritinteggiare l'edificio, si sono notate ampie zone prive di intonaco che hanno fornito l'occasione per un'analisi dettagliata e vasta degli strati di colore sottostanti. In considerazione dell'importanza storica della casa, che nel XV secolo fu la sede del Tribunale di corte, nel XVII appartenne agli Halbsleben e ai Wolkenstein e nel XVIII secolo ai Lebenegg, vi erano buone ragioni per attendersi importanti ritrovamenti sulla storia della casa e sulle pitture della facciata.
L'analisi ha consentito di individuare ben sette diverse tinteggiature della facciata tra il XVI secolo e il 1900, là dove per il XVI secolo si sono potuti documentare quattro settori diversi con ricche pitture (decorazioni a quadrati, pilastri, incorniciature delle finestre). Ciò si spiega con il fatto che a quell'epoca la casa era suddivisa in quattro proprietà. Solo nel XVII secolo la facciata venne dipinta tutta di bianco con alcune parti rosso scuro e dei riquadri, e questo potrebbe essere avvenuto in coincidenza con il passaggio di proprietà ai Wolkenstein. La decorazione della facciata ha seguito poi anche le tendenze dell'epoca tardobarocca e del classicismo.

Dal momento che l'attuale assetto edilizio e le finestre esistenti si intonavano solo con il rivestimento della facciata risalente al periodo attorno al 1900, con intonaco a spruzzo di colore grigio, bordatura chiara

tem Dachgesims in Einklang zu bringen war, entschloss man sich nach abgeschlossener Untersuchung und Dokumentation, diese wiederherzustellen und die handwerklich qualitätsvollen Fenster zu restaurieren. Von der Renaissancefassung wurden am Nordende eine Musterfläche der Architekturmalerei und eine Erkerbemalung in Grissaille mit Ranken und Mischwesen freigelegt und restauriert.
Das Amt finanzierte die Untersuchung samt Dokumentation und gab einen Unkostenbeitrag für die Restaurierung. wke

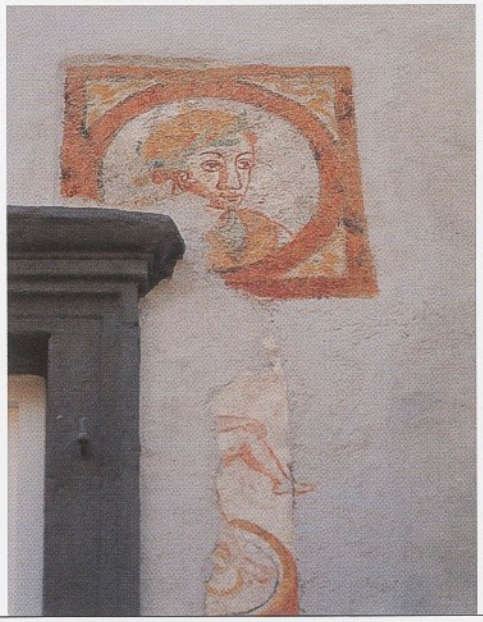
L'edificio della vecchia cancelleria presso il palazzo dei baroni Weihrauch Di Pauli è stato acquistato dal Comune di Caldaro e adattato ad alloggi per anziani. Sulla facciata sono venuti alla luce resti di pitture figurative ad affresco del XVI secolo. Purtroppo una condotta dei lavori non sempre impeccabile ha determinato modesti cedimenti nell'adiacente palazzo Di Pauli, nonché il crollo di un soffitto con stucchi dell'ultimo piano (peraltro di modesta qualità), dovuto all'insufficiente copertura del tetto in un periodo di piogge intense. Dalla parte opposta è stata completata la

KALTERN, GOLDGASSE 13, DETAIL EINES FIGÜRLICHEN FRESKENFRAGMENTES AUS DEM 16. JAHRHUNDERT

CALDARO, VICOLO DELL'ORO 13, DETTAGLIO DI UN FRAMMENTO DI RAFFIGURAZIONI FIGURATIVE AD AFFRESCO RISALENTI AL XVI SECOLO

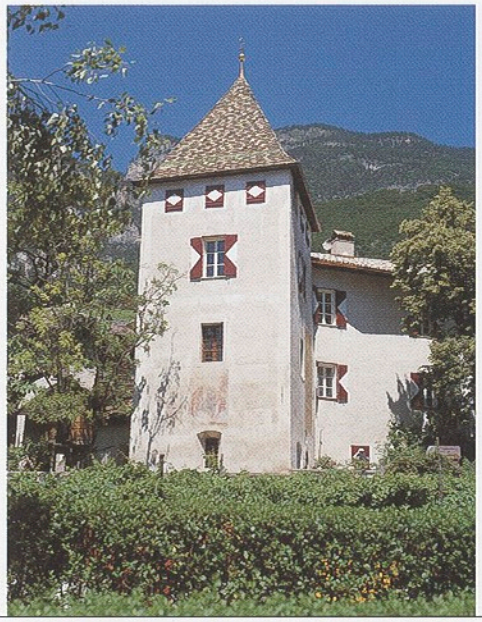
KURTATSCH, STREHLBURG, ECKTURM NACH DER RESTAURIERUNG

CORTACCIA, STREHLBURG, TORRE ANGOLARE DOPO IL RESTAURO

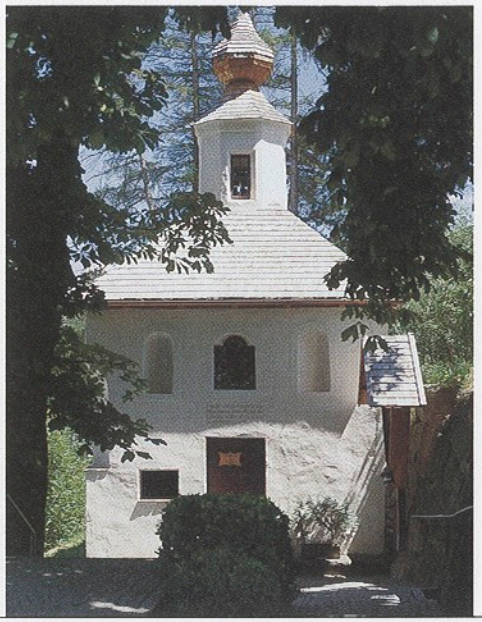
LATSCH, KAPELLE ZUR SCHMERZHALFTEN MUTTERGOTTES AN DER BRÜCKE, NACH SANIERUNG

LACES, CAPPELLA DELLA MATER DOLOROSA AL PONTE SULL'ADIGE, SITUAZIONE DOPO IL RISANAMENTO

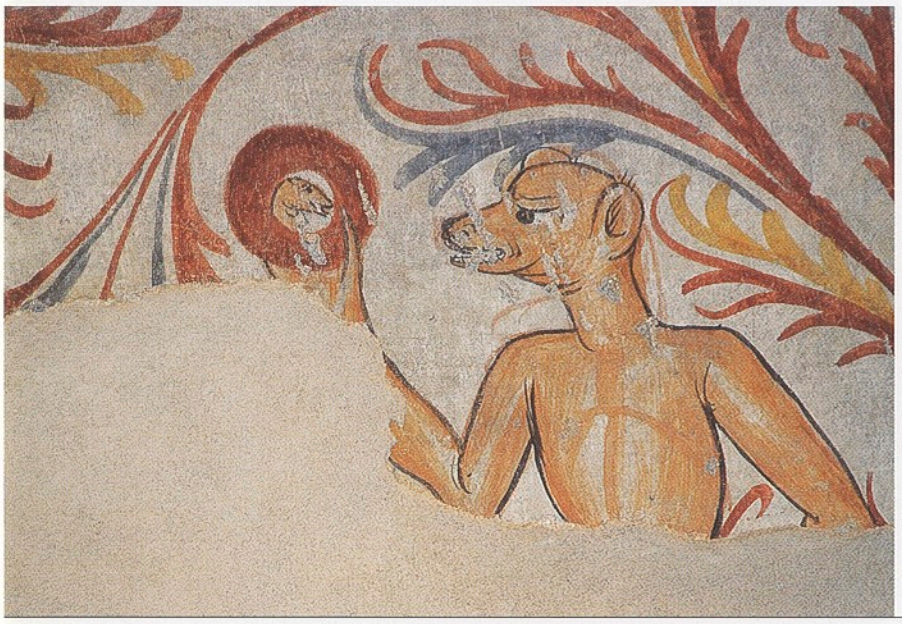
MARGREID, PFARRGASSE 1, DETAIL DER NEU AUFGEDECKTEN SPÄTGOTISCHEN MALEREIEN NACH DER RESTAURIERUNG

MAGRÈ, VICOLO PARROCCHIA 1, DETTAGLIO DEGLI AFFRESCHI TARDOGOTICI DOPO IL RESTAURO

korativem, zweifärbigem Blattwerk. Die originale Malschicht wies kaum Haftungsschäden auf, was auf die gute Freskotechnik des unbekannten Künstlers zurückzuführen ist. Nach einer behutsamen Reinigung und Festigung wurden die Fehlstellen mit Kalkmörtel geschlossen und abschließend nur sehr wenige Retuschen in Lasur- und Punkttechnik vorgenommen.
Es kommt immer wieder vor, dass man im Zuge von Umbauarbeiten auf Reste von Wandmalereien stößt. Nicht immer wird in so einem Fall mit Verständnis und Achtung dem künstlerischen Zeugnis gegenüber gehandelt. Oft werden solche Entdeckungen verschwiegen, aus Bequemlichkeit sogar zerstört. Dem Mieter dieses Raumes ist es in erster Linie zu verdanken, dass die in ikonographischer Hinsicht äußerst interessanten Darstellungen erhalten blieben. vd

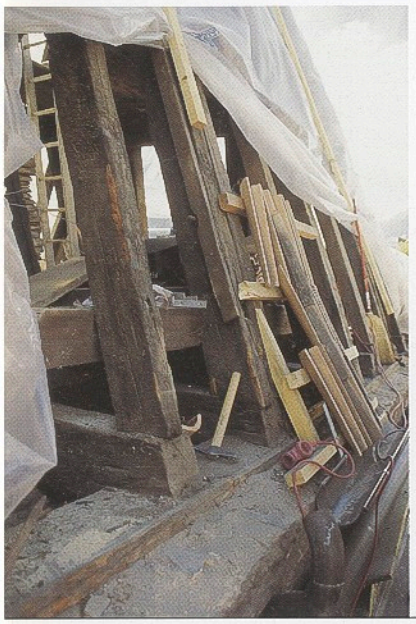
MERAN,
BOZNER TOR,
WÄHREND DER
EINDECKUNG

MERANO,
PORTA BOLZANO,
SITUAZIONE DURANTE
IL RIFACIMENTO
DEL TETTO

und der Jahreszahl 1448. Im späten 19. Jahrhundert, wahrscheinlich im Zuge der Neudeckung wurden die weißen Fugen in einem dunklen Ockerton nachgezogen und an der Südfassade im Dachgeschossbereich zwei außen sitzende Fensterrahmen in bereits bestehende Öffnungen eingemauert.
Die Mauerflächen befanden sich allgemein in gutem Zustand, die Nord- und Westseite wiesen Witterungsschäden auf. Die Eingriffe beschränkten sich auf rein konservierende Maßnahmen. Am Torbogendurchgang wurden spätere Putzergänzungen abgenommen, die Fehlstellen analog dem Bestand geschlossen und mit einer Kalkschlämme versehen. Der Wappenstein und das Fresko erhielten eine fachgerechte Restaurierung mit rein konservierenden Eingriffen (Beitrag). ht

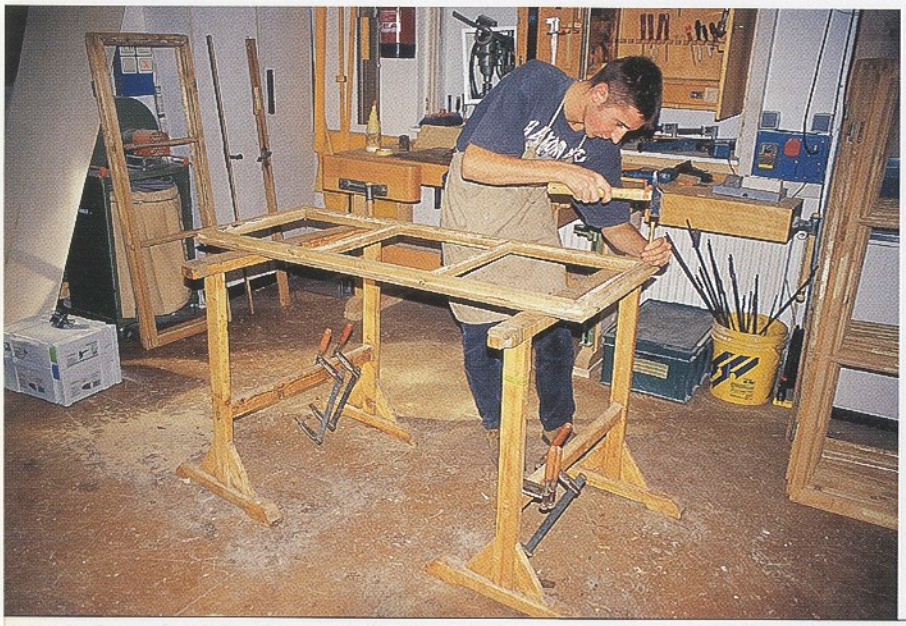
MERAN,
WIDUM IN OBERMAIS,
RESTAURIERUNG
DER FENSTER

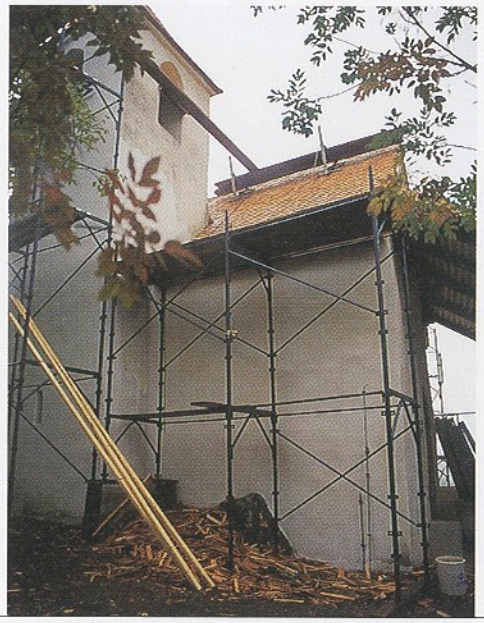
NALS,
ST. APOLLONIA
IN OBERSIRMIAN,
WÄHREND DER
SCHINDELDECKUNG

NALLES,
SANT'APOLLONIA
A SIRMIANO
DI SOPRA,
SITUAZIONE DURANTE
IL RIFACIMENTO
DELLE SCANDOLE

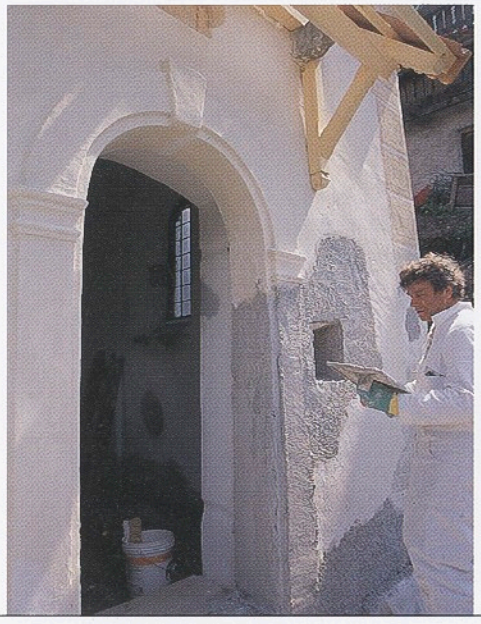
TABLAND, MARIENKAPELLE BEIM KNÖTTL, PUTZAUSBESSERUNGEN

TABLÀ, CAPPELLA MARIANA AL MASO KNÖTTL, INTEGRAZIONI ALL'INTONACO

Sebastian Kaserer 1799 erbauen.
Dies belegt eine Inschrift über der Tür sowie eine weitere auf der Rückseite des Gnadenbildes, das sich in der Mittelnische des Altares befindet. Das auf eine Marmorplatte gemalte Bild zeigt eine Mater dolorosa als Pietà, dahinter das Kreuz, an dem verschiedenes Handwerkzeug wie Hammer und Zange befestigt sind. Die Rückseite zeigt die Inschrift: *„Maria voll der schmzen: Mutter Auf den weisen stein er kikest allen: btriben herzen: die zu dir kamenn IHS M und Joseph In iar anno 17:99 Mahlt auf dissen Stein und solts ein föltiger Baur Mans Sein."*
Nachdem die Kapelle große Feuchtigkeitsschäden aufwies, wurden eine Drainage angelegt, der morsche Putz im Sockelbereich abgeschlagen und erneuert, der Fußboden entfeuchtet und die Raumschale in gebrochen weißem Farbton gestrichen. Die barocken gemalten Ecksäulen, die an der Eingangsfassade zum Vorschein kamen, wurden retuschiert. Der barocke Altar trägt in der Mittelnische die Inschrift: *„Sebast: Kassern fundator. 1799. Pictor Sebast: Petteffi Tischler Obkircher von Latsch."* Er erhielt 1934 eine Übermalung, die abgenommen wurde; die originale Malschicht, ein Temperaanstrich (tierischer Leim), wurde retuschiert. Die Neueindeckung der Kapelle erfolgte mit Mönch- und Nonneziegeln (Beitrag). ht

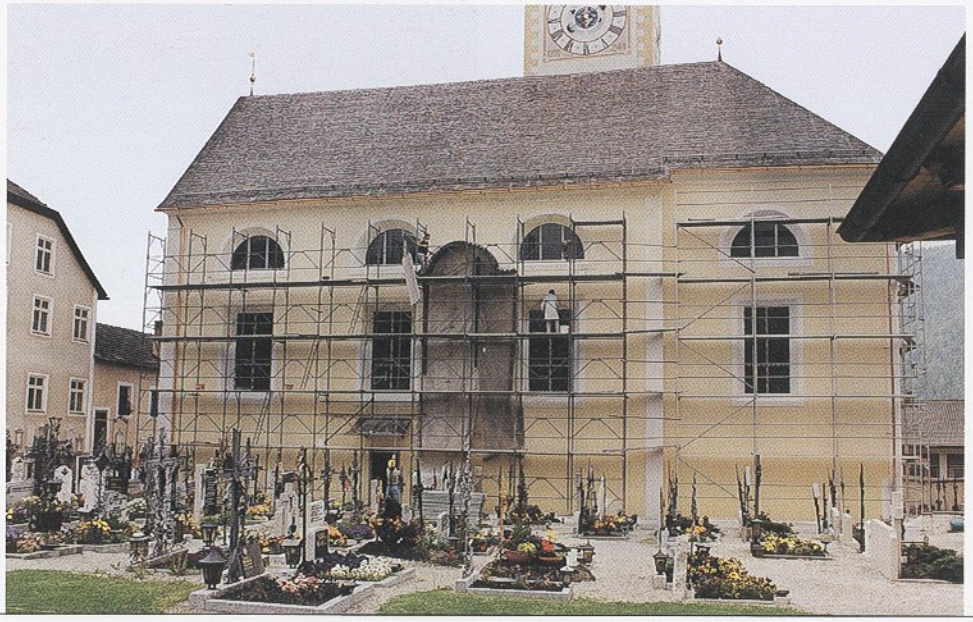
OLANG, PFARRKIRCHE ZU DEN HEILIGEN PETRUS UND AGNES IN NIEDEROLANG, FASSADEN-RESTAURIERUNG

VALDAORA, PARROCCHIALE DEI SANTI PIETRO ED AGNESE A VALDAORA DI SOTTO, RESTAURO DELLE FACCIATE

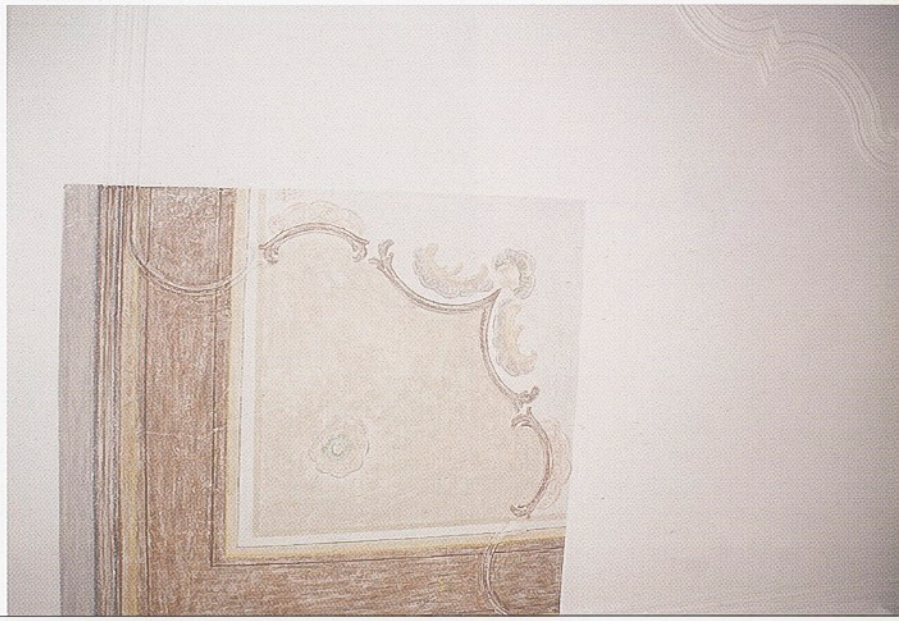
TOBLACH,
BAUMGARTNER,
FREILEGUNGSFENSTER

DOBBIACO,
BAUMGARTNER,
SAGGIO DI SCOPRIMENTO

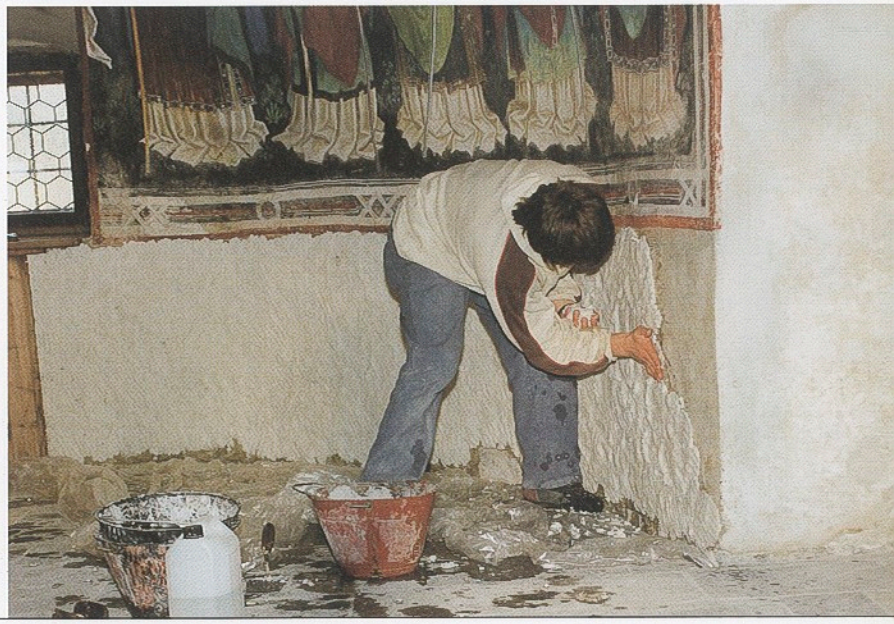
Si è proceduto al rinnovo dell'impianto di riscaldamento ad aria, mal funzionante e fonte di sporcizia per l'intero vano della chiesa. È stato possibile riutilizzare le aperture esistenti, utilizzando dei filtri aggiuntivi a prevenzione di ulteriori imbrattamenti. ht

TAISTEN, ST. GEORG, ANBRINGUNG DER KOMPRESSEN ZUR ENTSALZUNG
