Denkmalpflege in Südtirol
1991–1995
Tutela dei beni culturali in Alto Adige

Herausgegeben
vom Landesdenkmalamt Bozen
A cura della Soprintendenza Provinciale
ai Beni Culturali di Bolzano

VORWORT – PREFAZIONE

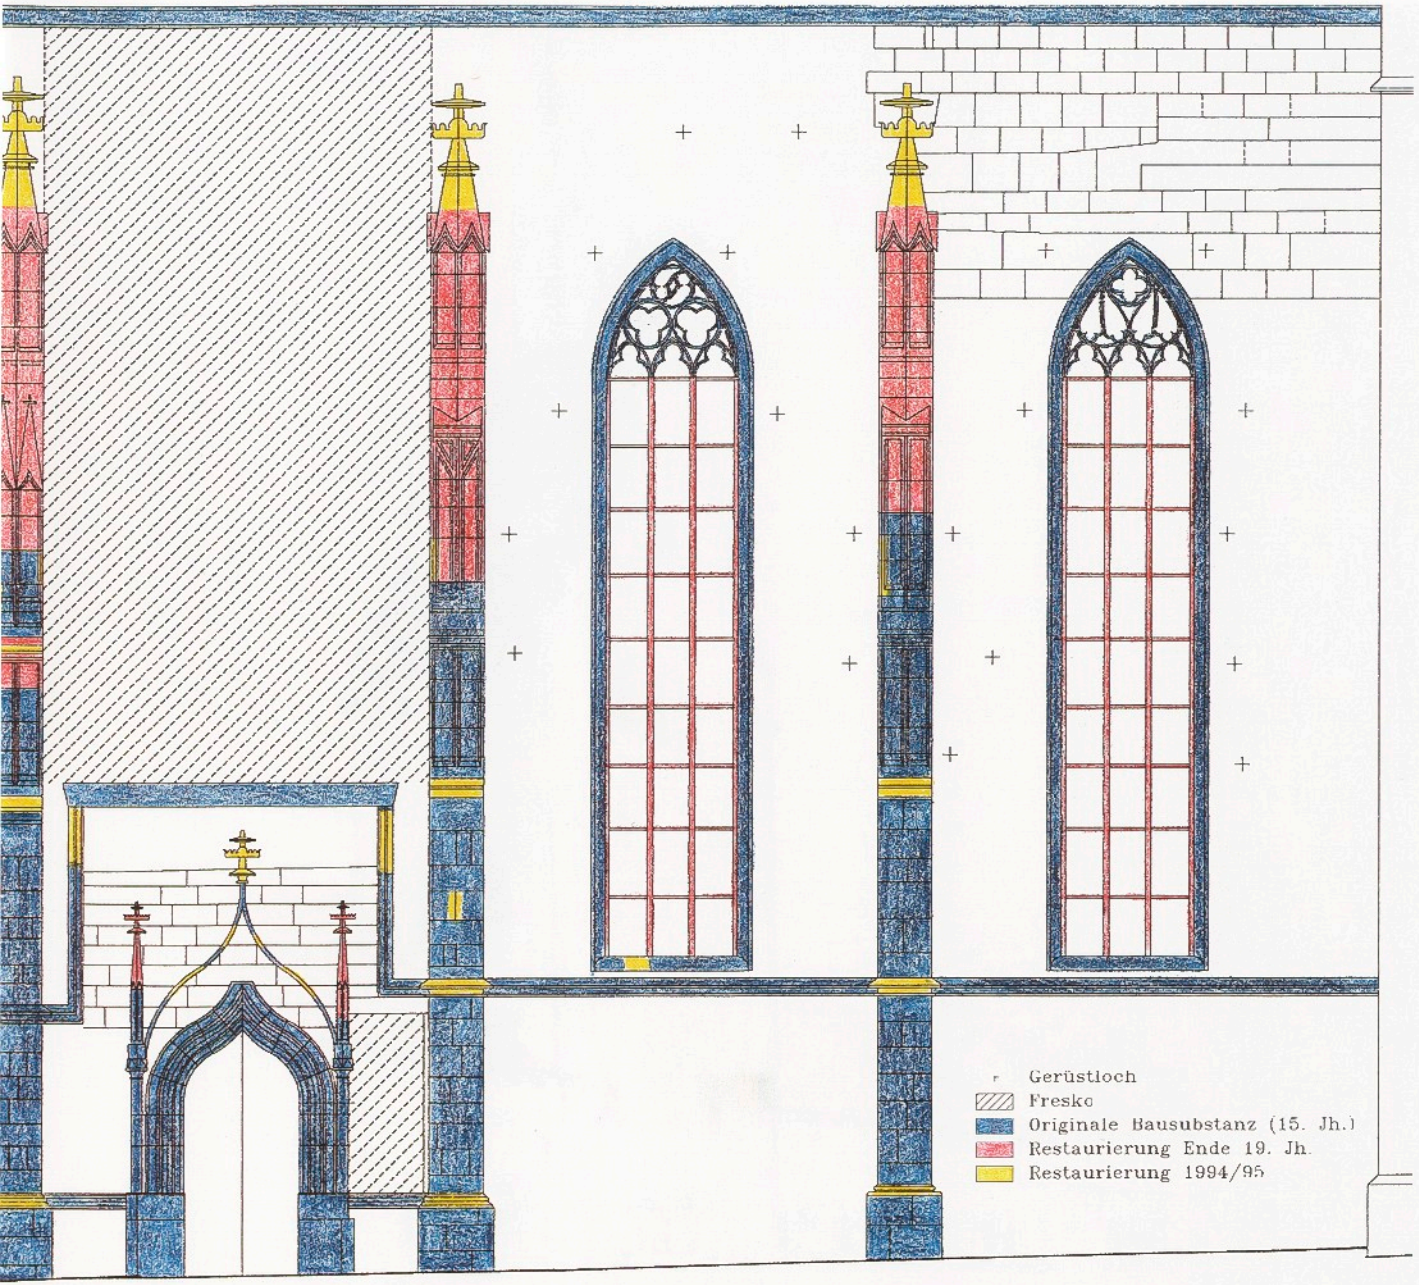
Pfarrkirche Meran, Südfassade (siehe Beitrag Laimer, S. 253 ff.)

Gerüstloch
Fresko
Originale Bausubstanz (15. Jh.)
Restaurierung Ende 19. Jh.
Restaurierung 1994/95

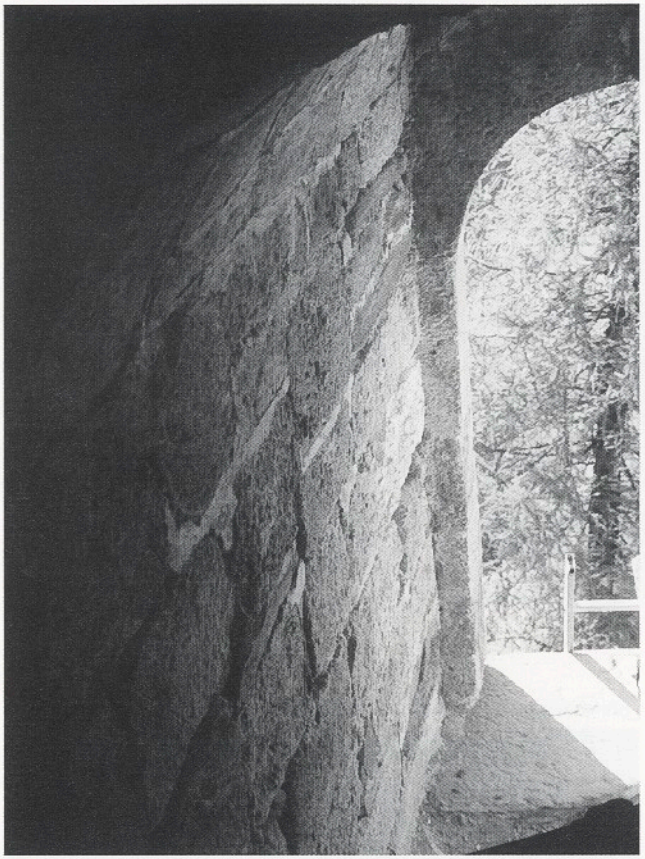
Dettaglio dei conci in tufo della porta del torrione.

Nel 1955, in seguito al crollo di parte del muro della torre, si ebbero i primi interventi di consolidamento da parte della Soprintendenza statale di Trento, con l'applicazione di collari di ferro piatto a contenere la torre spaccata, per un totale di spesa di L. 600 000. A questi fecero seguito nel 1957 lavori alla struttura del muro con reimpiego di pietre crollate e malta di calce per un importo di L. 200 000.

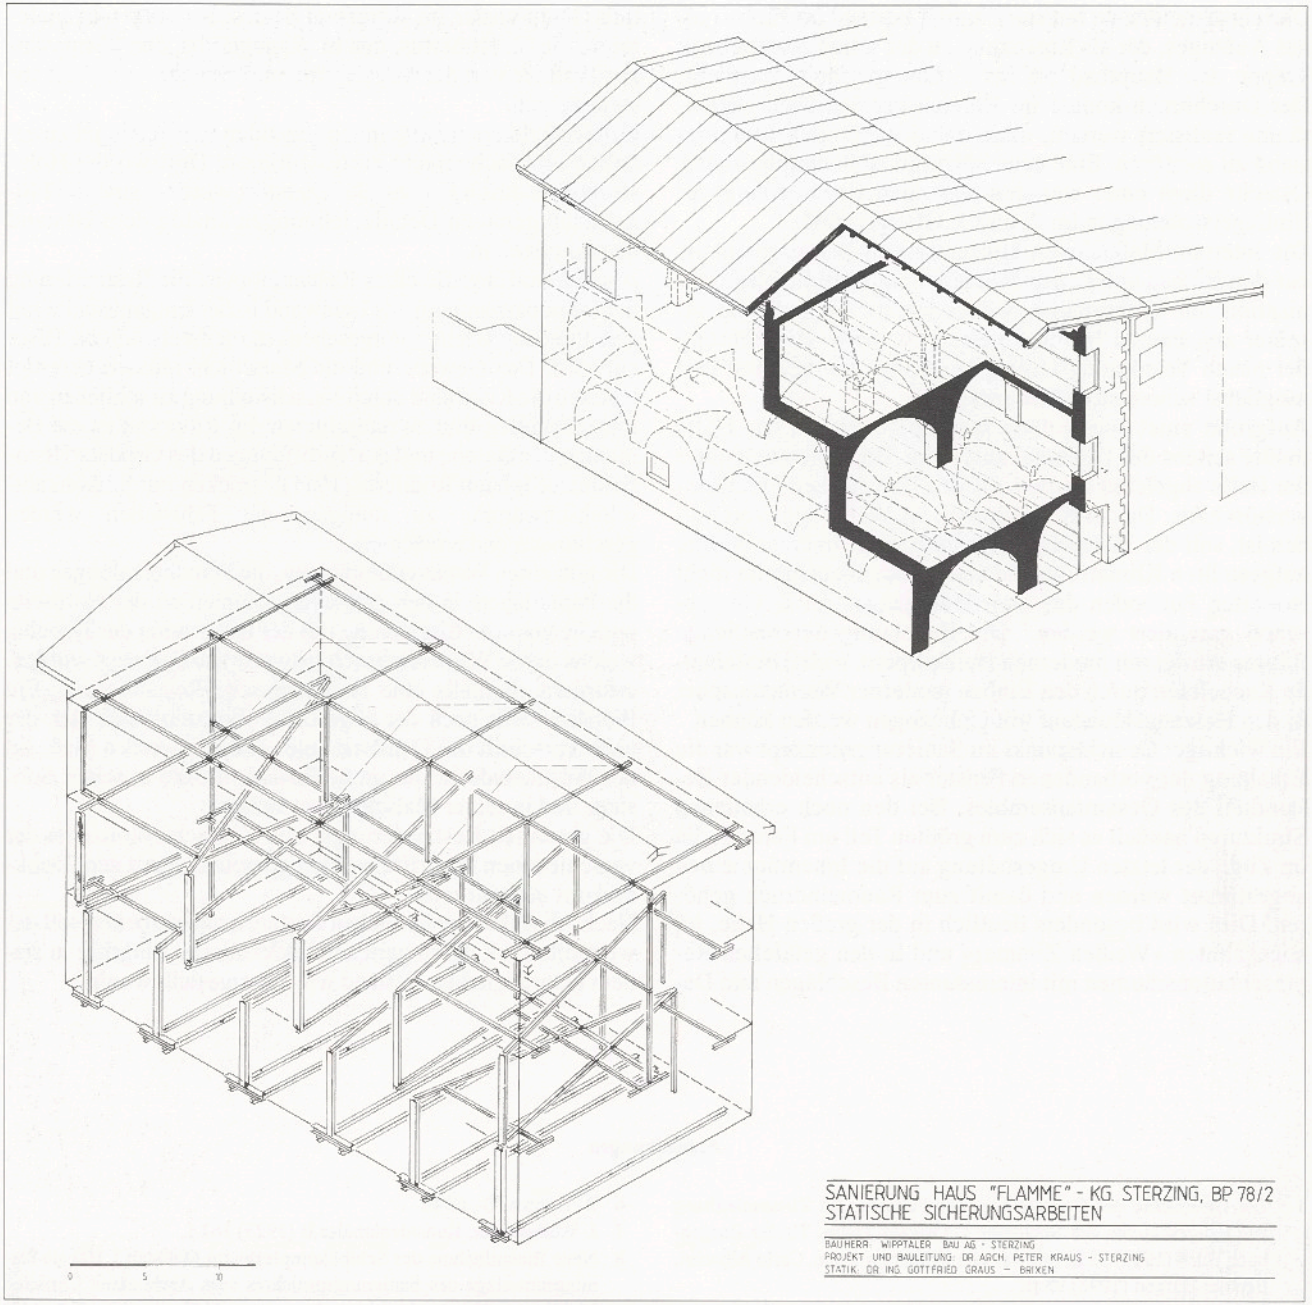
Schematische Darstellungen der Gebäudestruktur (oben) sowie des statischen Sicherungssystems (unten)

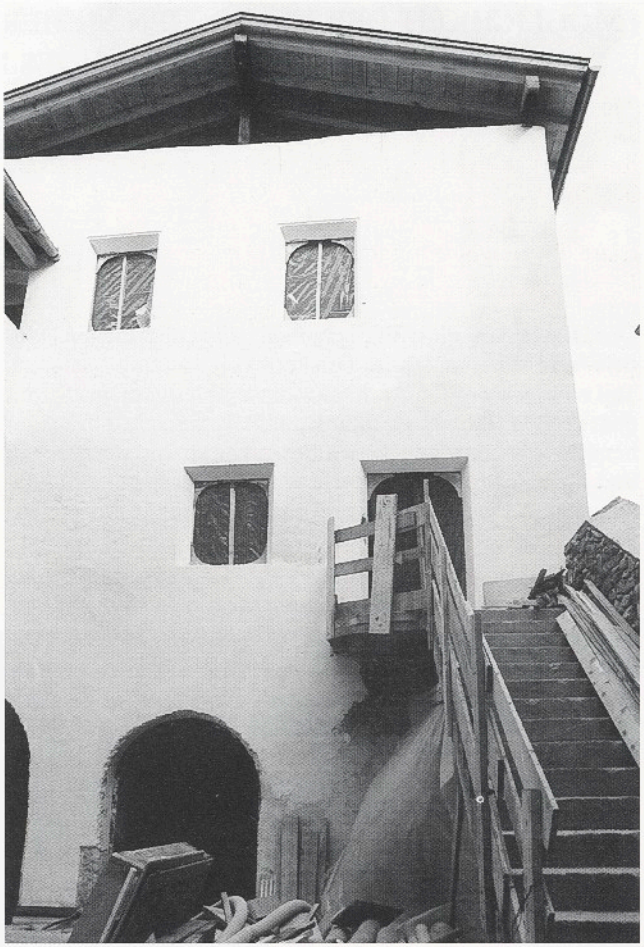
Westliche Hausmauer nach der Sanierung

Schadensbild

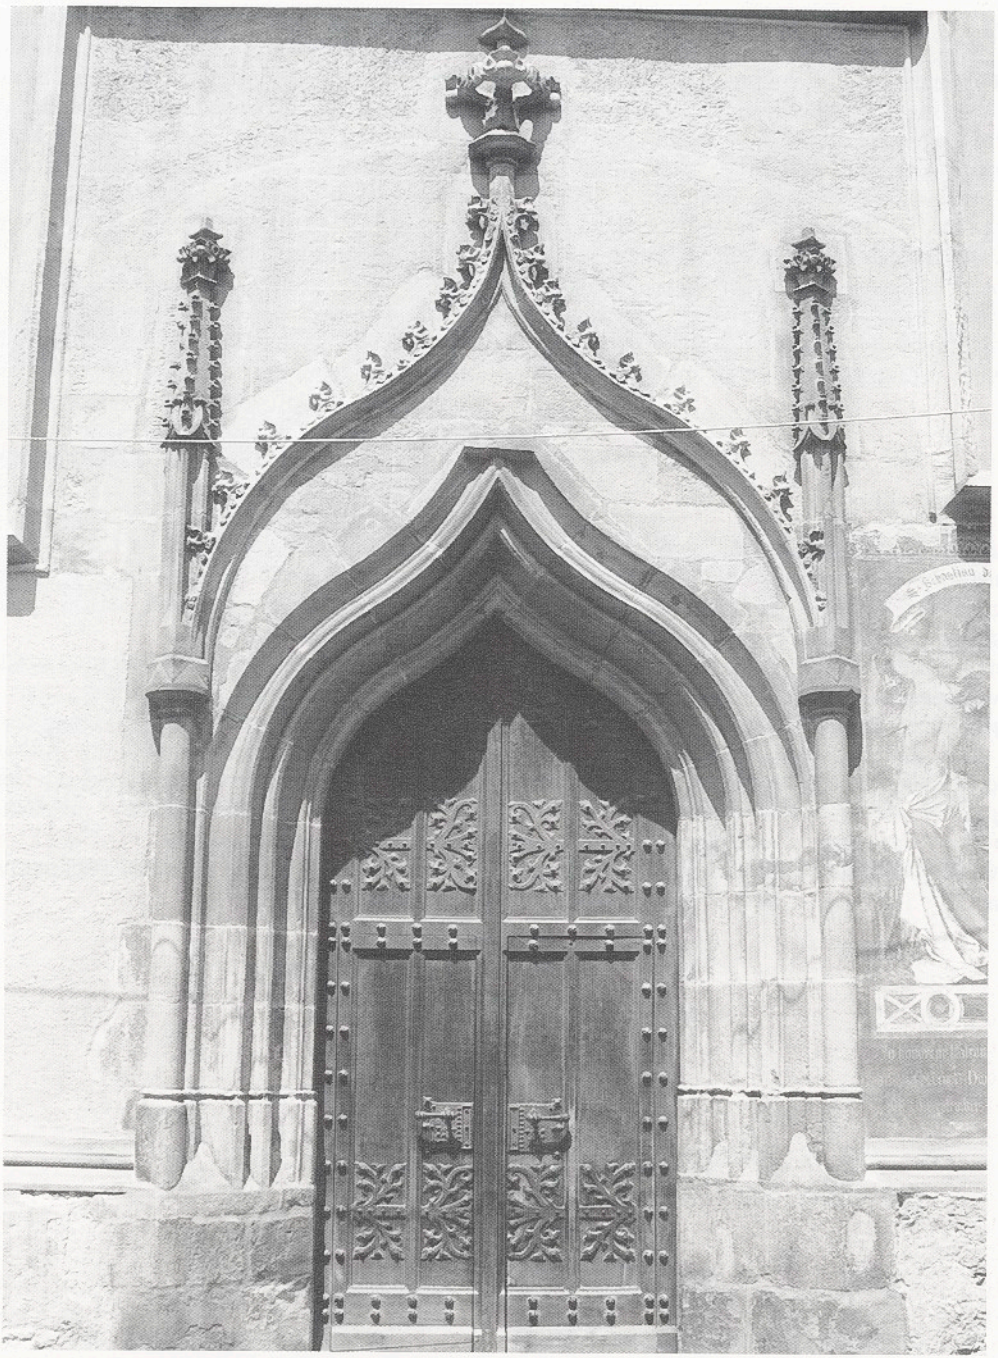
Pfarrkirche Meran – Südfassade: kleines Nebenportal nach der Restaurierung.
Die Restaurierung der Sockelzone bzw. der Fresken steht noch an (Juli 1995)

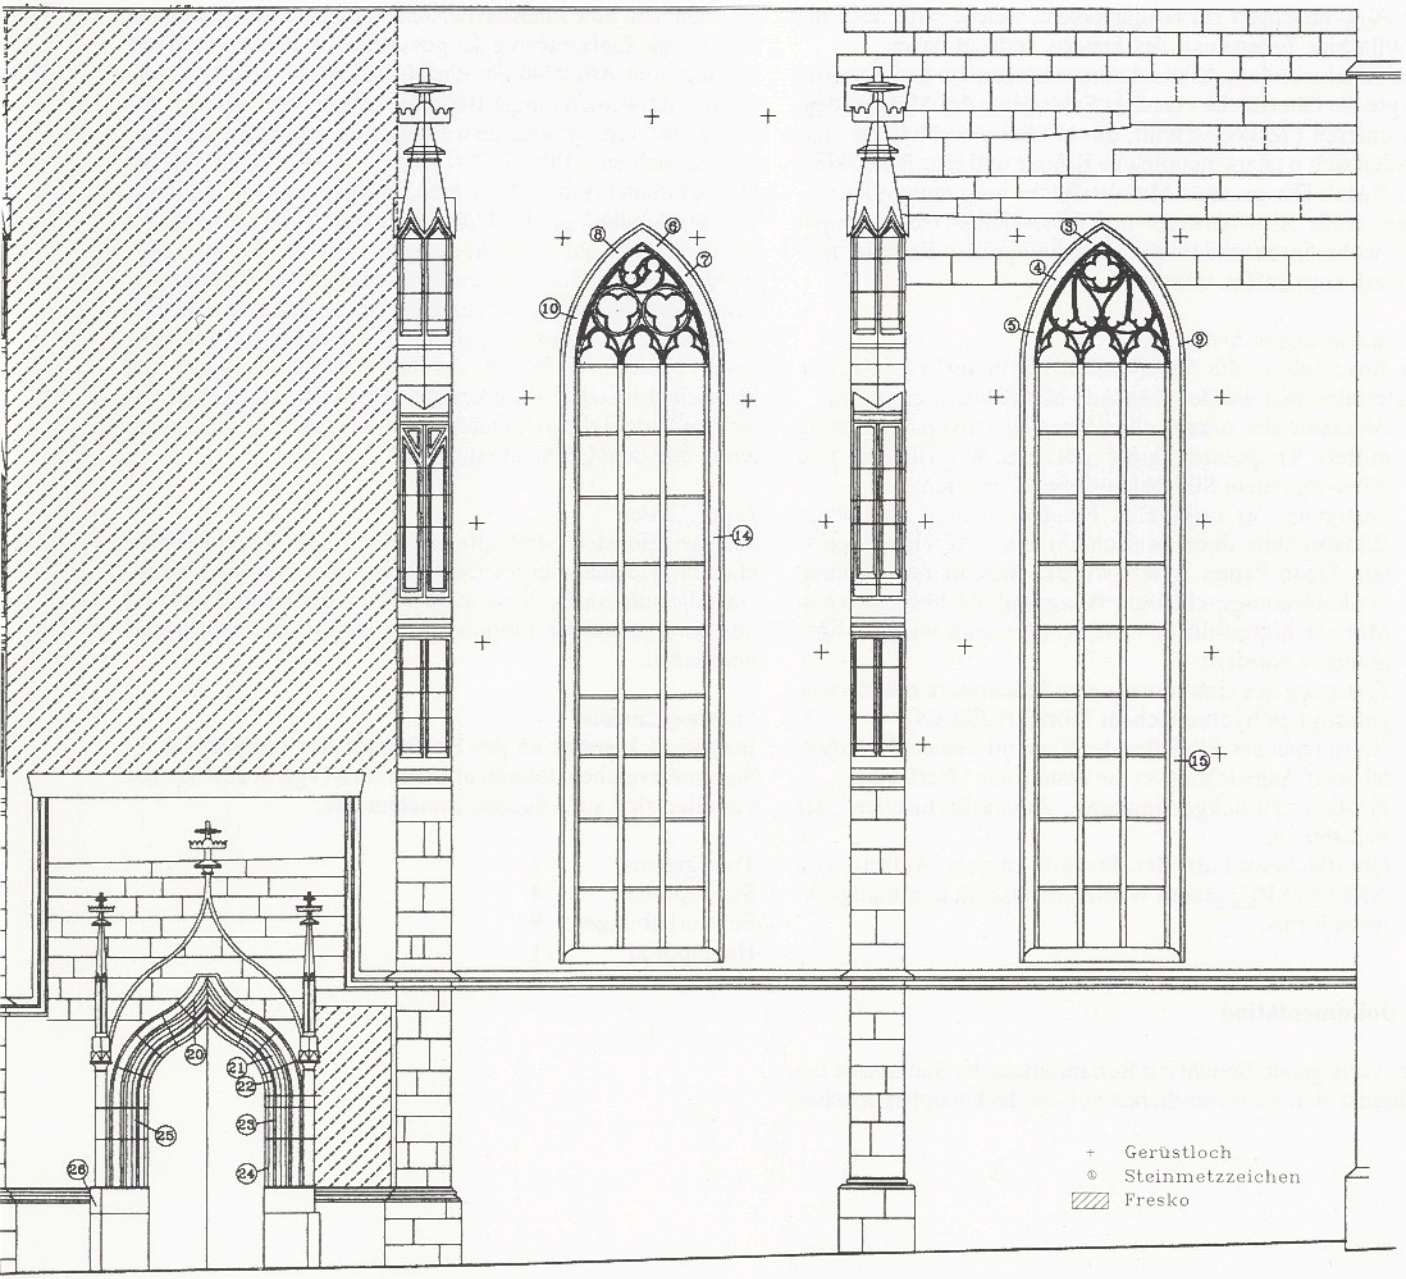
Südfassade (vgl. Übersicht der Steinmetzzeichen S. 258 f.)

Gerüstloch
Steinmetzzeichen
Fresko
