DENKMALPFLEGE IN SÜDTIROL

2001

TUTELA DEI BENI CULTURALI IN SUDTIROLO

HERAUSGEGEBEN VOM
LANDESDENKMALAMT BOZEN
A CURA DELLA SOPRINTEN-
DENZA PROVINCIALE AI BENI
CULTURALI DI BOLZANO

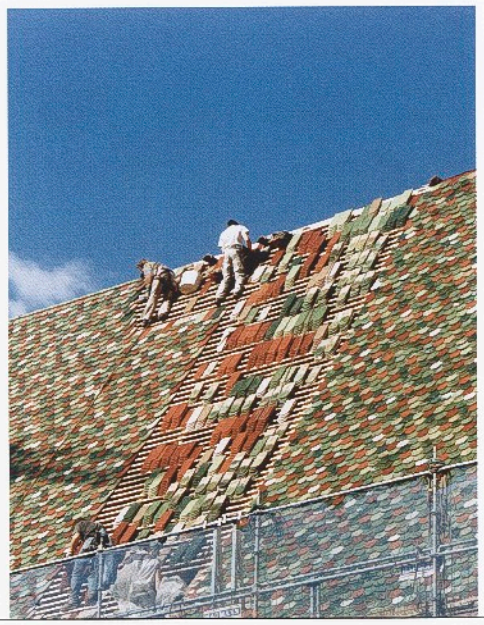
AUER, UNSERE LIEBE FRAU VOM ROSENKRANZ, NEUDECKUNG

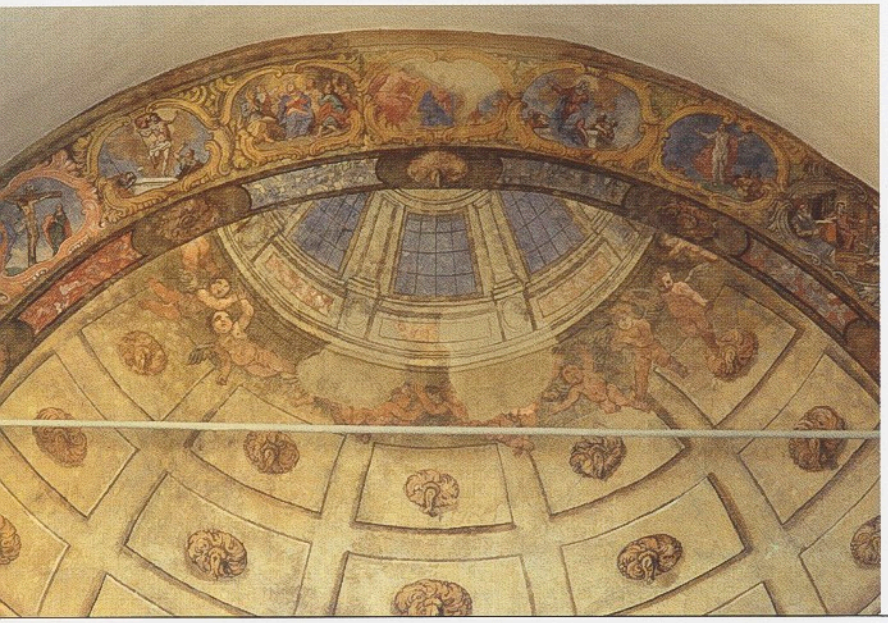
AUER, UNSERE LIEBE FRAU VOM ROSENKRANZ, SCHEINKUPPEL

ORA, NOSTRA SIGNORA DEL ROSARIO, FINTA CUPOLA

Emporenbrüstung durch florale Dekorationsmalereien betont wurden, welche sich unter mehreren Farbschichten sehr gut erhalten hatten. Diese Tatsache sowie das Fehlen jeglicher figürlicher oder dekorativer Darstellungen im gesamten Kirchenraum sprachen für eine Freilegung und Restaurierung der klassizistischen Fassung des späten 19. Jahrhunderts.
Eine weit größere Überraschung ergab sich im Laufe der Arbeiten, als man in der Apsis oberhalb des Gesimsstreifens auf Hinweise bauzeitlicher Freskoreste stieß. Das inhaltliche Konzept ließ einen direkten Bezug mit dem Kirchenpatrozinium erkennen: Es handelt sich um die Rosenkranzgeheimnisse, wobei die einzelnen Szenen in Medaillonsform aneinandergereiht sind. Die kleinteiligen Darstellungen befinden sich an der ostseitigen Altarwand, direkt unter dem Tonnengewölbe. Vermutlich bilden sie den Rahmen für eine größere gemalte Szenerie mit Maria als Rosenkranzkönigin. Für eine großflächige Ausmalung der gesamten Wandfläche spricht auch die in extremer Verkürzung dargestellte Renaissancescheinkuppel. Eine Freilegung der gesamten Wandfläche war jedoch aufgrund des nachträglich errichteten barocken Hochaltars nicht sinnvoll. Die ursprüngliche Wirkung der Gesamtkomposition bleibt verborgen, man kann sie allenfalls nur erahnen (Beitrag). vd

floreali che, grazie ad una consistente stratificazione pittorica, si presentavano in ottimo stato di conservazione. Tale situazione, oltre alla mancanza nell'intera chiesa di qualsiasi elemento figurativo e decorativo, deponeva a favore di un possibile recupero e restauro degli elementi decorativi classicistici tardo-ottocenteschi. Altrettanto sorprendente è stato il rilevamento, durante i lavori, di alcuni frammenti di affreschi, risalenti al periodo di costruzione dell'edificio, rinvenuti nell'abside al di sopra del cornicione. Dalla lettura del contenuto era possibile intuire un legame diretto con il patrocinio ecclesiastico: si tratta infatti dei segreti del SS. Rosario, dove le singole scene sono disposte circolarmente entro medaglioni. Le immagini di piccole dimensioni sono riportate sul lato orientale della parete dell'altare, immediatamente sotto la volta a botte, e probabilmente costituiscono la cornice di una raffigurazione pittorica di dimensioni maggiori avente per soggetto Maria come Regina del Rosario. La tesi di una raffigurazione più ampia a tutta parete è avvalorata anche dal estremo scorcio della finta cupola rinascimentale. Un recupero di tutta la parete è apparso sconsigliabile vista la presenza dell'altare maggiore d'impianto barocco realizzato in una fase successiva. Non è stato quindi possibile riprodurre l'effetto originale dell'intera composizione, che può comunque essere intuito (contributo). vd

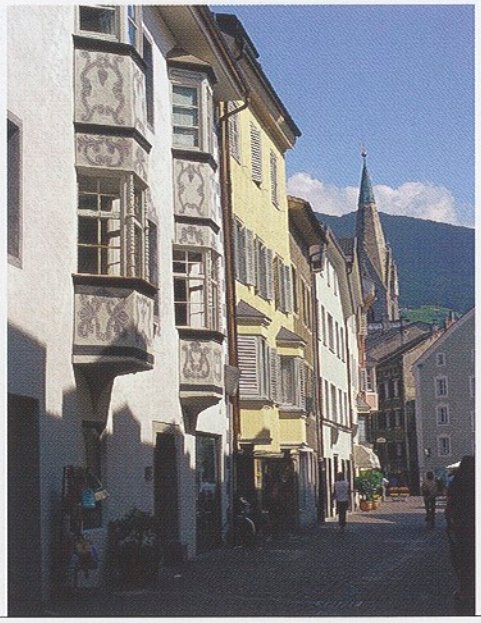
BRIXEN, ALTENMARKTGASSE 22, FASSADENRESTAURIERUNG

BRESSANONE, VIA MERCATO VECCHIO, 22, RESTAURO DELLA FACCIATA

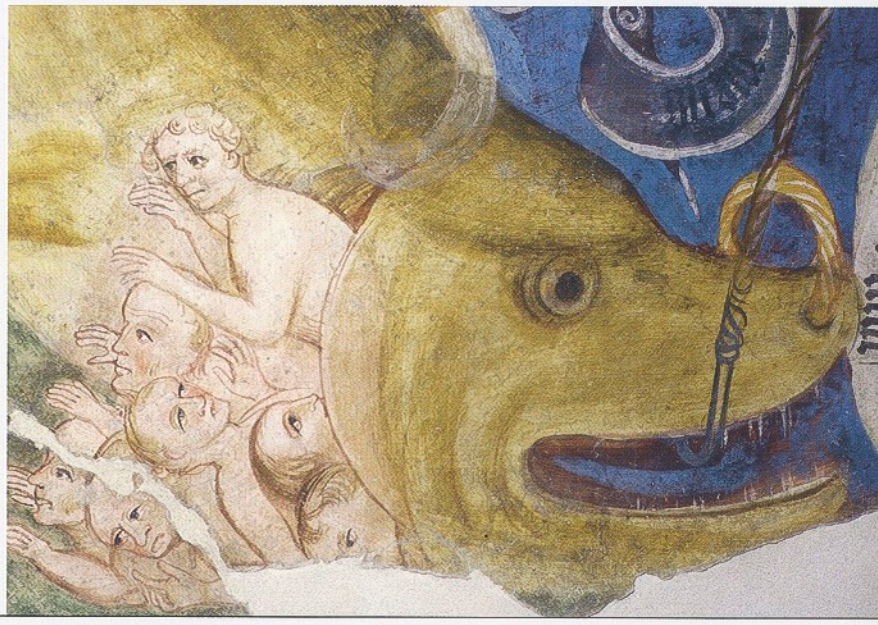
BRIXEN, DOMKREUZGANG, 10. ARKADE, AUSSCHNITT

BRESSANONE, CHIOSTRO DEL DUOMO, DECIMA ARCATA

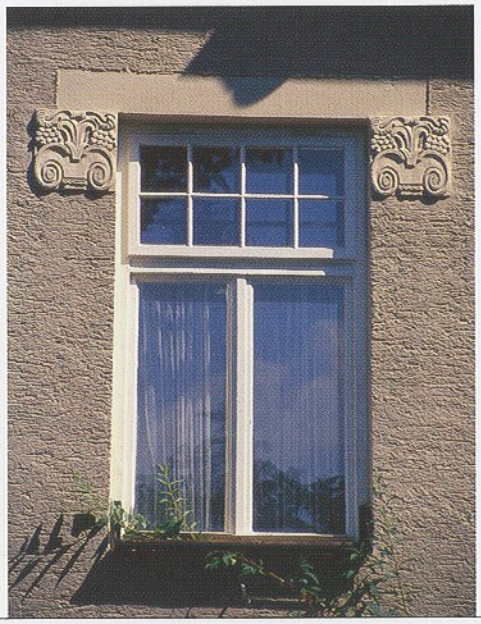
BRIXEN, KIENERHÄUSER, RESTAURIERTES KASTENFENSTER

BRESSANONE, CASE KIENER, RESTAURO DELLE DOPPIE FINESTRE

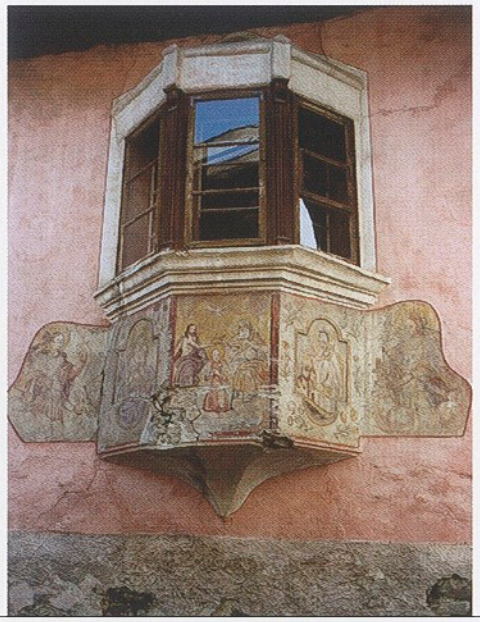
BRIXEN, ALBEINS, OBERJAUFNER, ERKER VOR DER RESTAURIERUNG

BRESSANONE, ALBES, OBERJAUFNER, ERKER PRIMA DEL RESTAURO

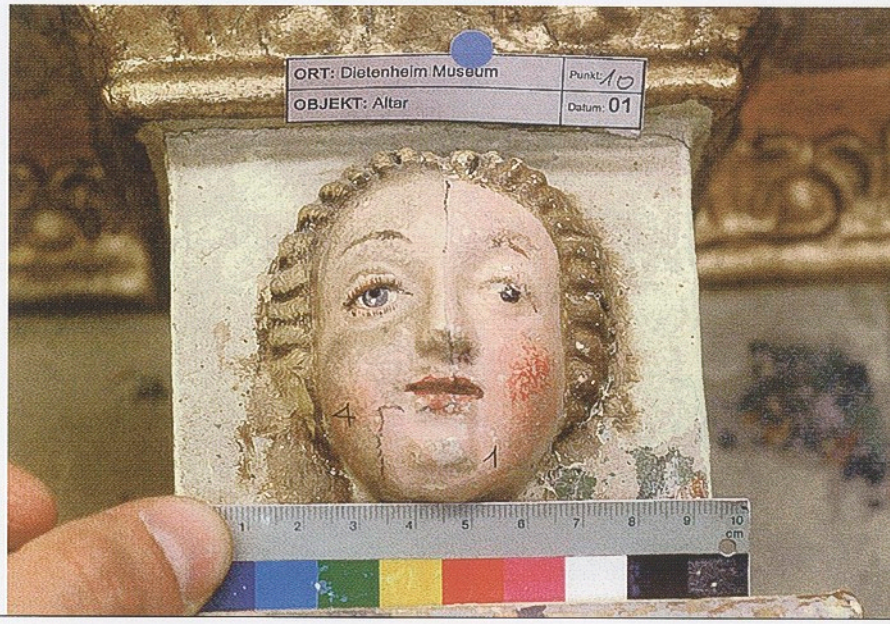
BRUNECK, DIETENHEIM, MAIR AM HOF, VORUNTERSUCHUNG DES FRÜHBAROCKEN ALTARS

BRUNICO, TEODONE, MAIR AM HOF, SONDAGGI PRELIMINARI DELL'ALTARE DEL PRIMO BAROCCO

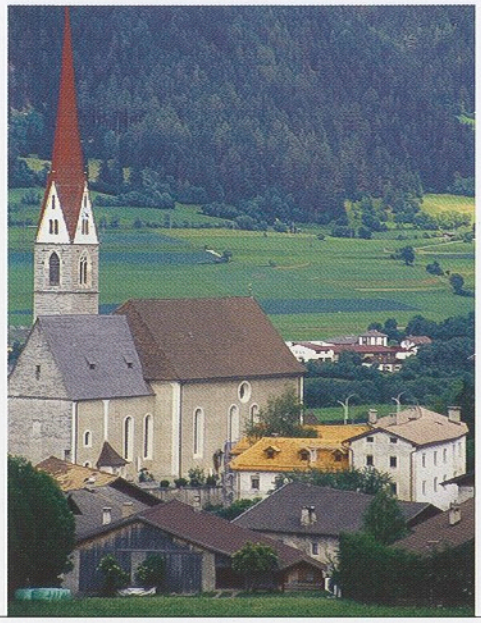
FREIENFELD, STILFES, PFARRWIDUM, DACHEINDECKUNG

CAMPO DI TRENS, CANONICA, COPERTURA DEL TETTO

L'edificio di tipo residenziale, costruito nel XVI secolo, è composto da un ampio corpo centrale e da due sottili ali laterali. La copertura del tetto, eseguita utilizzando "scandole canadesi" (in bitume) nel corso dei lavori di risanamento generale effettuati negli anni Settanta, era diventata porosa e necessitava di una sollecita sostituzione. La copertura del tetto a due falde ha causato notevoli difficoltà tecniche a causa della scarsissima inclinazione dello stesso e dell'estrema debolezza della struttura. Per questo motivo si è optato per una copertura di scandole adatta anche per i tetti più spioventi delle ali laterali e per le numerose nervature. Il tetto principale è stato ricoperto con quattro strati di scandole, mentre per quello delle ali laterali sono stati utilizzati scandole raggruppate (contributo). hsch

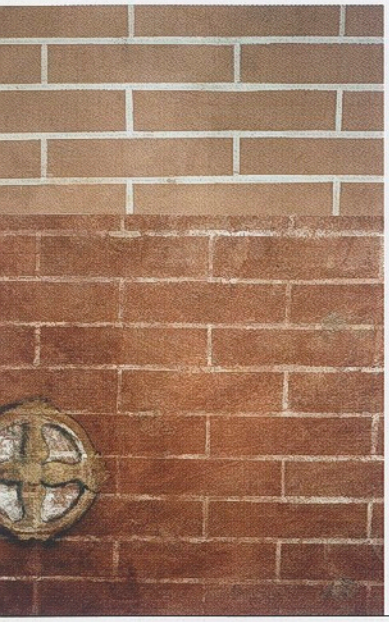
KLAUSEN,
FRAG, LORETOKAPELLE,
ZIEGELROTE
FARBFASSUNG DES
19. JAHRHUNDERTS

CHIUSA,
FRAGHES, CAPPELLA DI
LORETO, DECORAZIONI
IN COLORE ROSSO
TEGOLA DEL XIX SECOLO

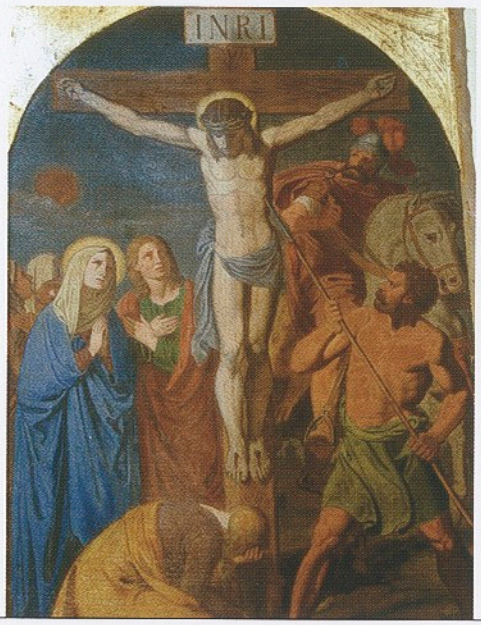
LEIFERS, PFARRKIRCHE ZUM SELIGEN HEINRICH IN SEIT, ZWÖLFTE KREUZWEGSTATION WÄHREND DER RESTAURIERUNG

LAIVES, PARROCCHIALE DEL BEATO ARRIGO DA BOLZANO A LA COSTA, DODICESIMA STAZIONE DELLA VIA CRUCIS DURANTE IL RESTAURO

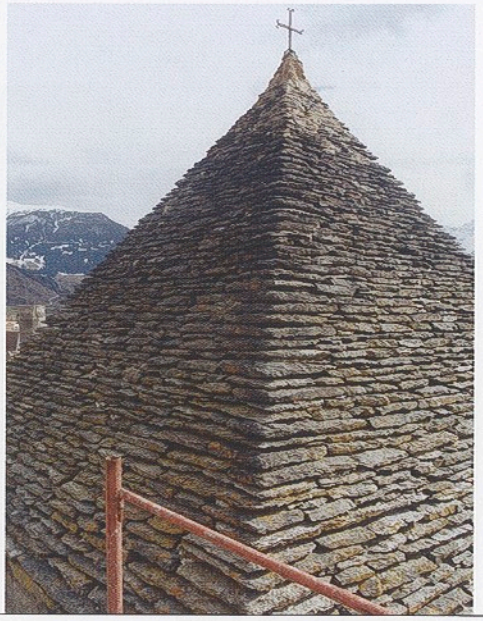
MALS,
ST. BENEDIKT,
PYRAMIDENTURMHELM
VOR DER
RESTAURIERUNG

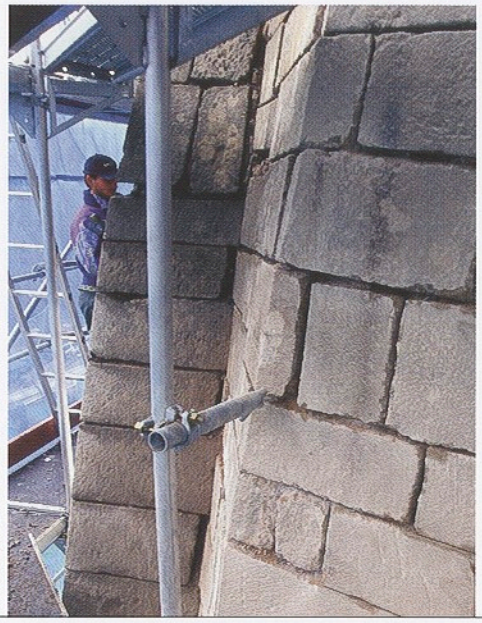
Das Erdbeben vom 17. Juli dieses Jahres verstärkte die Schäden, welche infolge der Friedhofserweiterung im Jahre 2000 am

Il terremoto del 17 luglio 2001 ha incrementato i danni che erano stati provocati dall'ampliamento del cimitero nel corso del

MÖLTEN, PFARRKIRCHE MARIÄ HIMMELFAHRT, RESTAURIERUNG TURMHELM

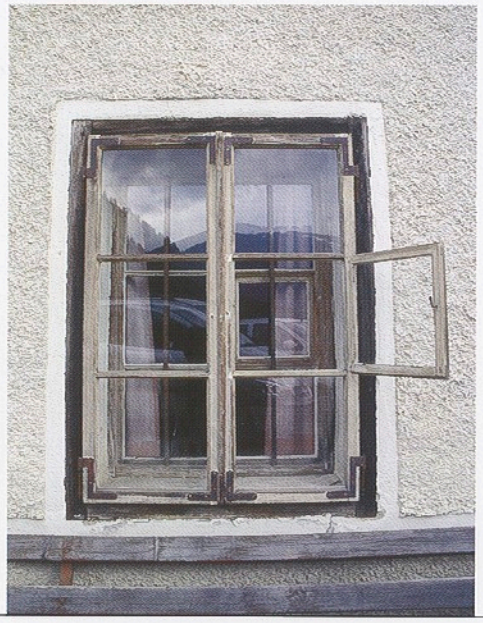
RASEN/ANTHOLZ, NIEDERRASEN, ABERLE, FENSTER VOR DER RESTAURIERUNG

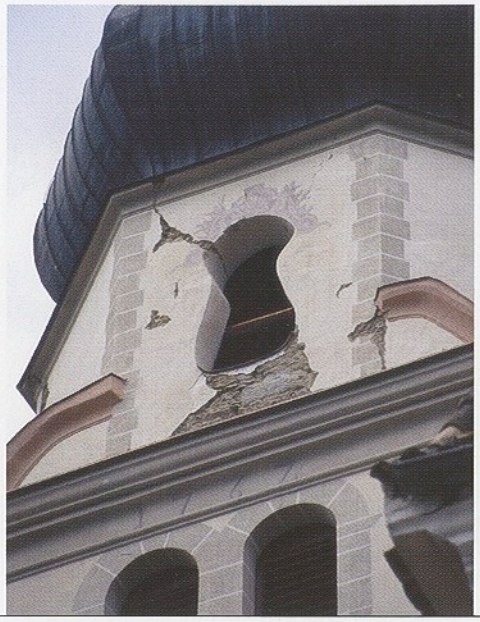
Il terremoto del 17 luglio 2001 ha provocato notevoli danni anche alla chiesa del santuario ed alla vicina cappella cimiteriale, per i quali si sono resi necessari degli interventi d'urgenza per il consolidamento. Particolarmente colpita è risultata la parete esterna meridionale, su cui insiste l'ingresso principale alla chiesa. Si è dovuto montare un'impalcatura per evitare il crollo di porzioni della facciata medesima. È stata accertata la caduta di intonaco dal timpano ottagonale del campanile, il cui restauro datava appena all'anno precedente (cfr. Tutela dei beni culturali in Alto Adige 2000, p. 150). All'interno si è proceduto ad eliminare ogni stuccatura o porzione di intonaco in fase di distacco. Sulla parte orientale

RIFFIAN,
PFARRKIRCHE ZUR
SCHMERZHAFTEN
MUTTERGOTTES,
ERDBEBENSCHÄDEN
