# Murereignisse Gschnitztal 2025

## Ereignisanalyse

Dr. Johannes Kammerlander  
Benedikt Rieder, MSc.  
Wildbach- und Lawinenverbauung  
Bozen, Datum 30.01.2026

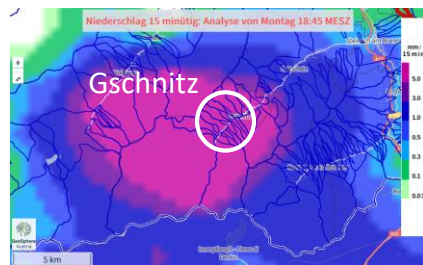
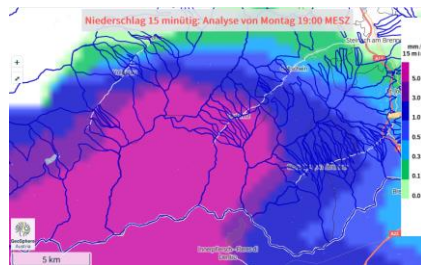
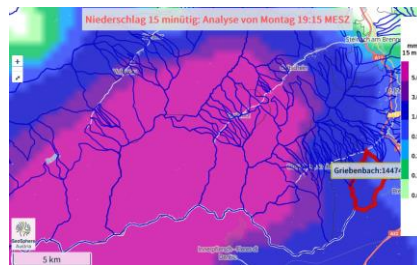
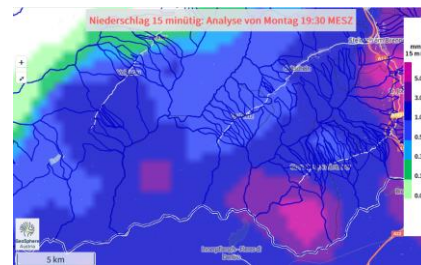
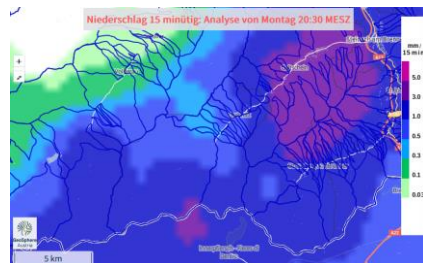
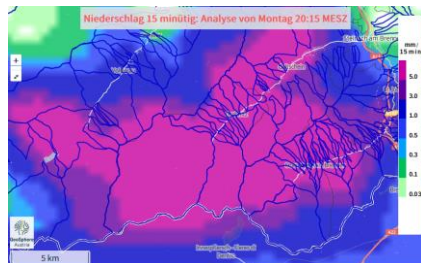
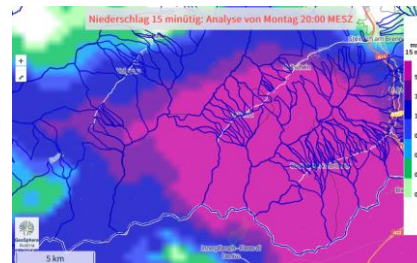
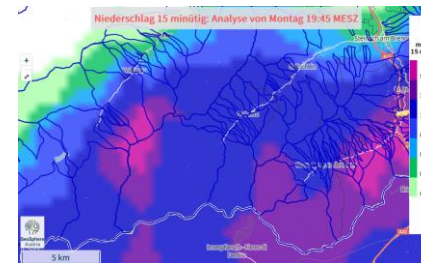
# 15-Minuten Regensummen

Quelle: INCA

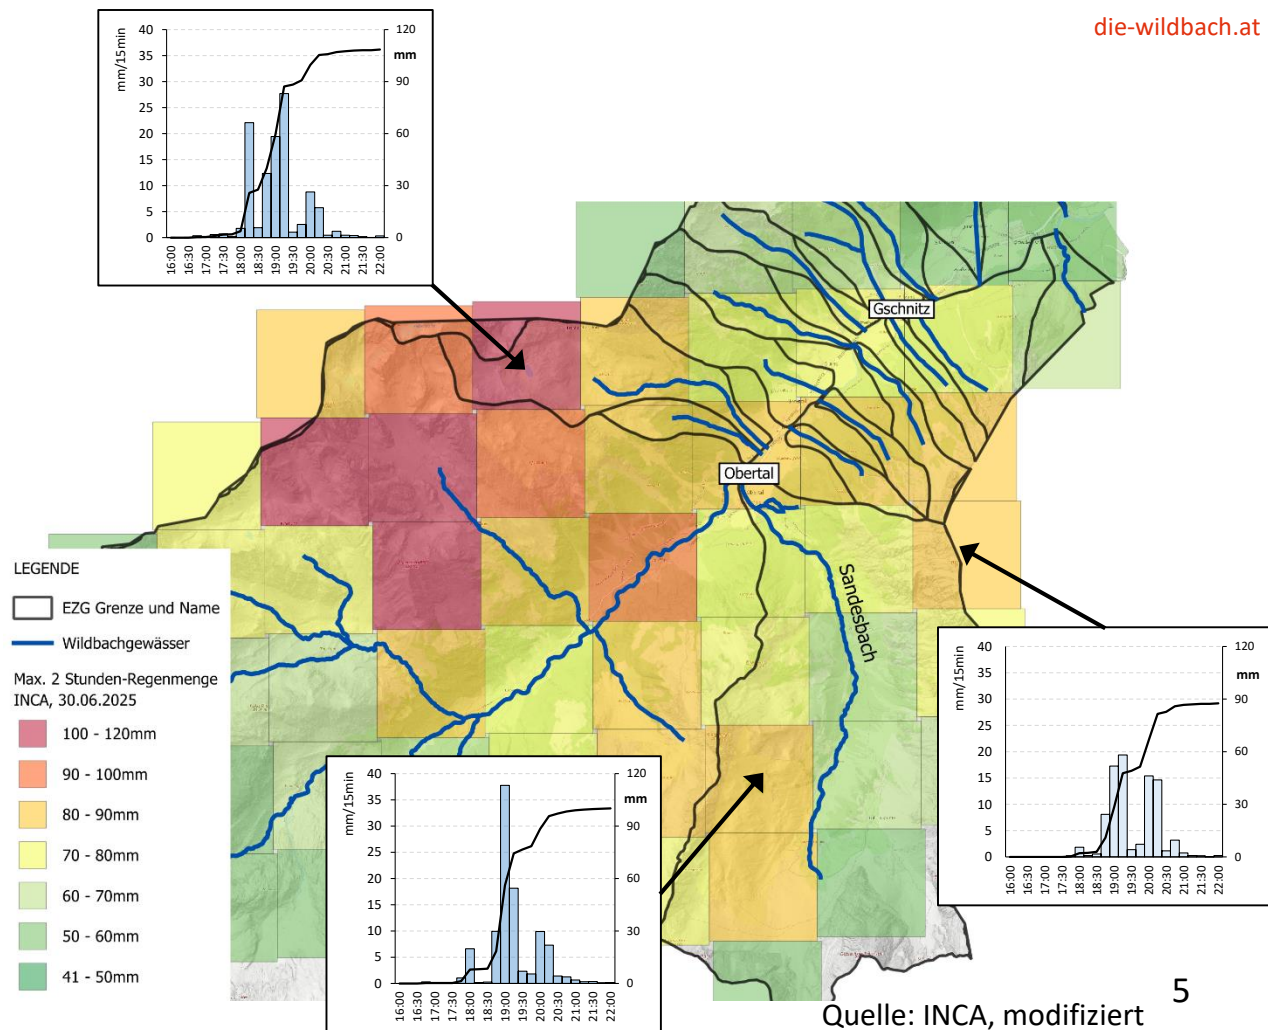
# Regenmengen

70 – 120 mm in 2 Std.

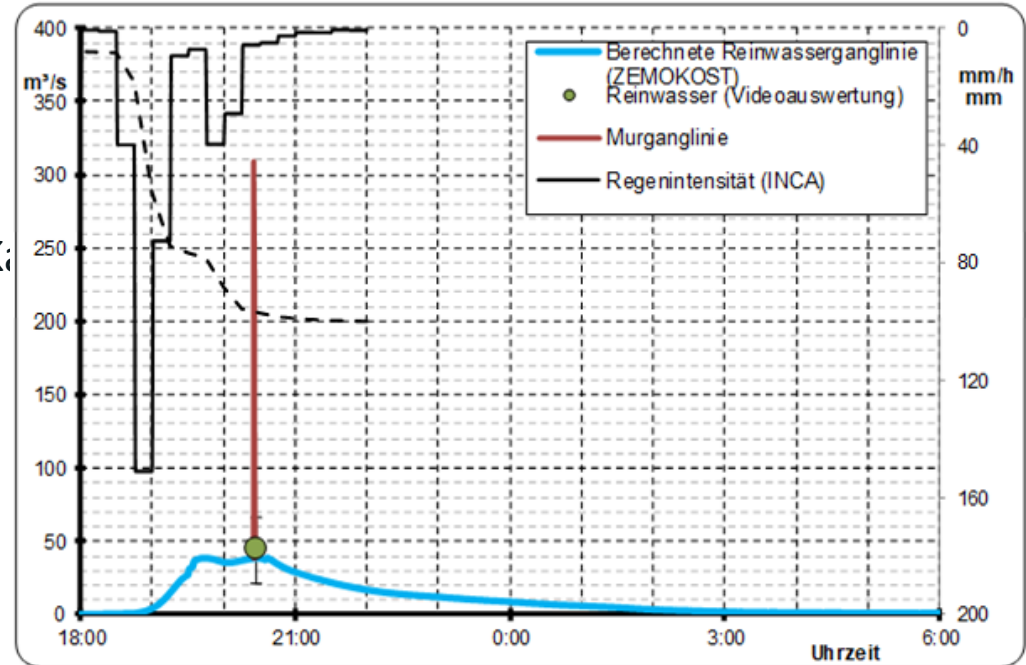
## Rekonstruktion der Intensität

- Hochwasser mit knapp 30-40 m<sup>3</sup>/s
- Kurze Murspitze mit ca. 300m<sup>3</sup>/s →
- 38.000 m<sup>3</sup> Geschiebeablagerung, bestehend aus **Gneisblöcken** und K...

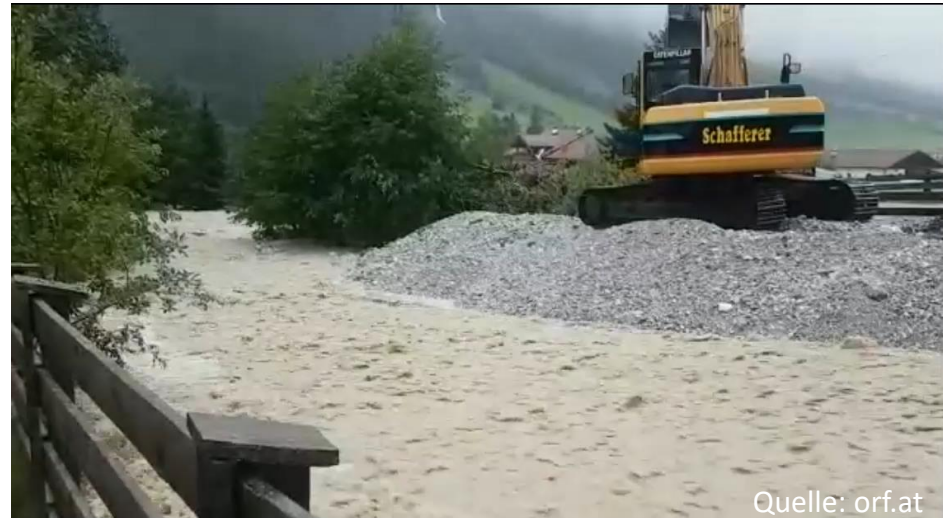
## Bisherige Erfahrungen

- Kalkschuttbach
  - Regelmäßige Hochwasserereignisse
  - viel Geschiebetransport
  - „langsame“ Anlandung
- Hinweise auf Murgänge aus den 1930er Jahren, aber...
- Schwemmkegel unauffällig

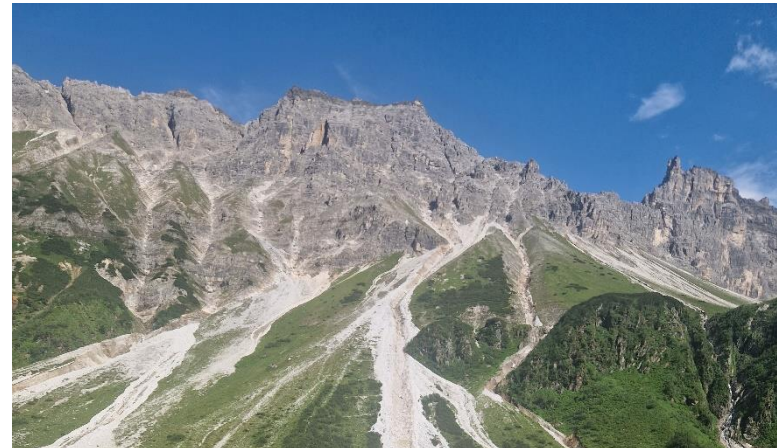
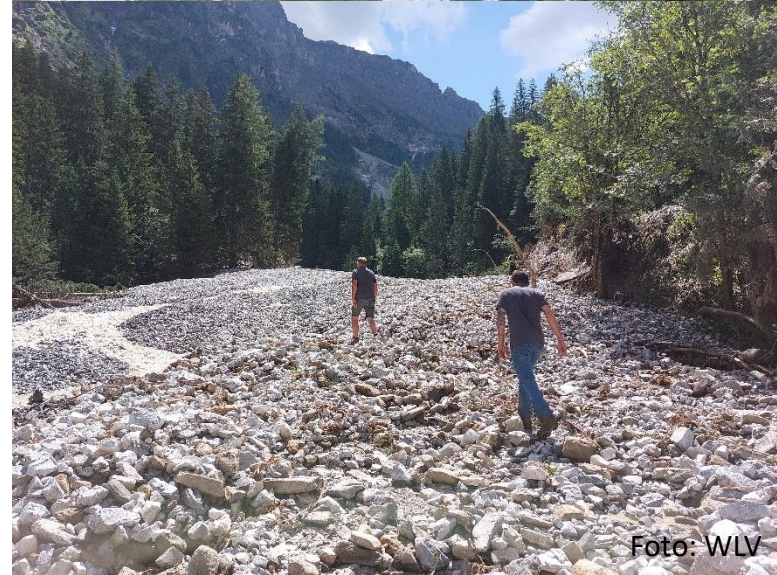
## Wildbachprozesse im Sandesbach

- Rechte Talseite im Kalk
  - Kalkschuttmuren aus Schutthalden
  - Vermutlich eher langsamer Prozess
  - Enorme Sedimentmengen

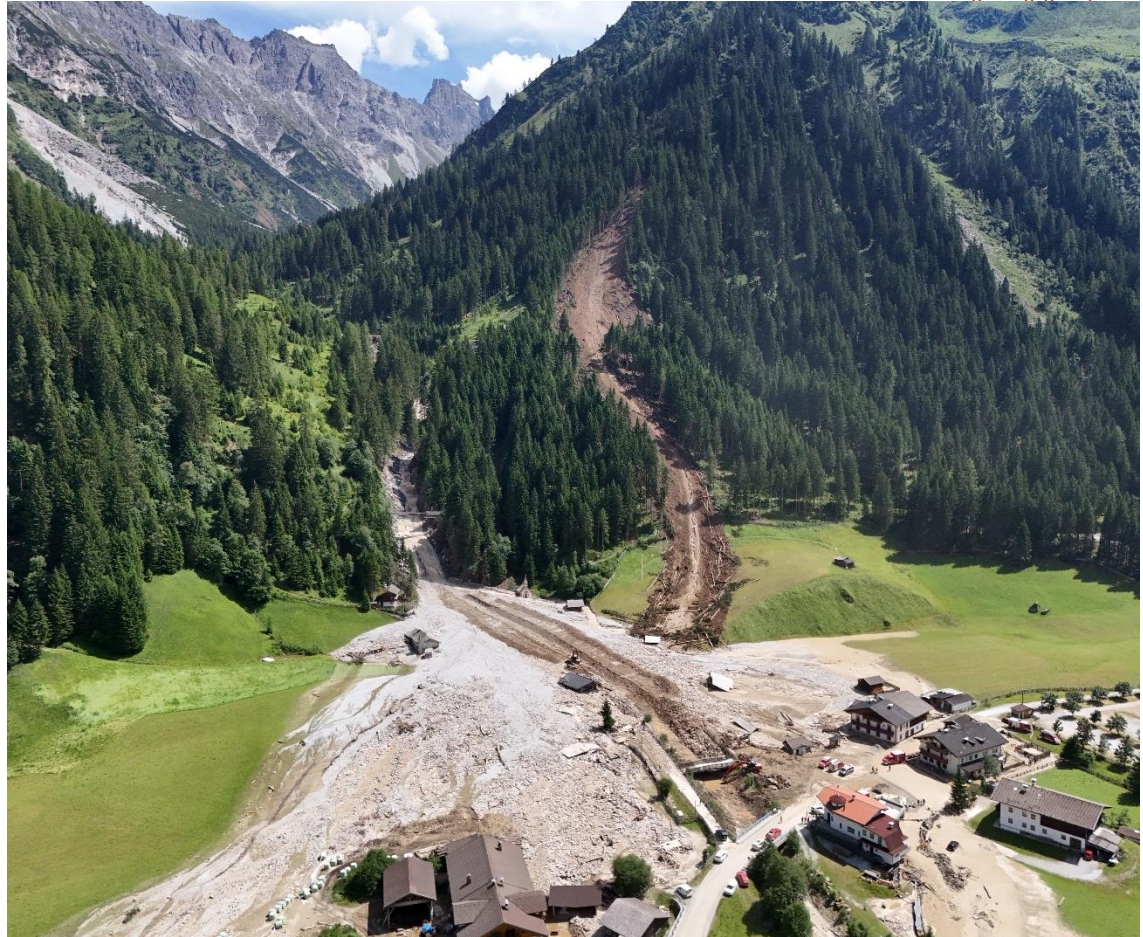
## Rutschung Söldenwald

- Begehung & Befliegung am 03.07.2025
- Orographisch links des Sandesbaches
- Augenzeuge: Rutschmasse bewegte sich mit teils senkrecht stehenden Bäumen talwärts

- Rutschung im Lockermaterial
- Festgestein bildet Stauer
- Keine Schäden im Siedlungsraum
- Überlagerung Forstweg
- Gemischtkörniges, inhomogenes Lockermaterial

- Translationsrutschung
  - L: 140m; B: 35m; H: 1,5m
  - Volumina Translationsrutschung: 7350m<sup>3</sup>
- Durch Hangmure zusätzliche Aufnahme von Lockermaterial

- Anriss der Rutschung: 1565 m.ü.A
- Freilegung des Festgesteins bis ca. 1430 m.ü.A
- Biotit-Plagioklasgneis
- Hangparallele Gleitfläche mit  $42^\circ$

- Auslösung: Porenwasserüberdruck
  - Festgestein fungiert als Stauer
- Initialprozess: Translationsrutschung
  - Gleitfläche durch Fels vorgegeben
  - Rutschung planar und geradlinig
- Seichte Rutschung mit hohem Wassergehalt

- Sekundärprozess: hoher Wassergehalt führt zur Verflüssigung des Lockermaterials
  - Entstehung Hangmure
  - Zunahme an Volumen
  - Ablagerung der Hangmure auf Mähwiese

- Aufforstung unterhalb Forstweg → Erhöhung Stabilisation durch Wurzelkohäsion
- Keine Umsetzung von Technischen Maßnahmen (Hangbewehrungen, Drainagen)

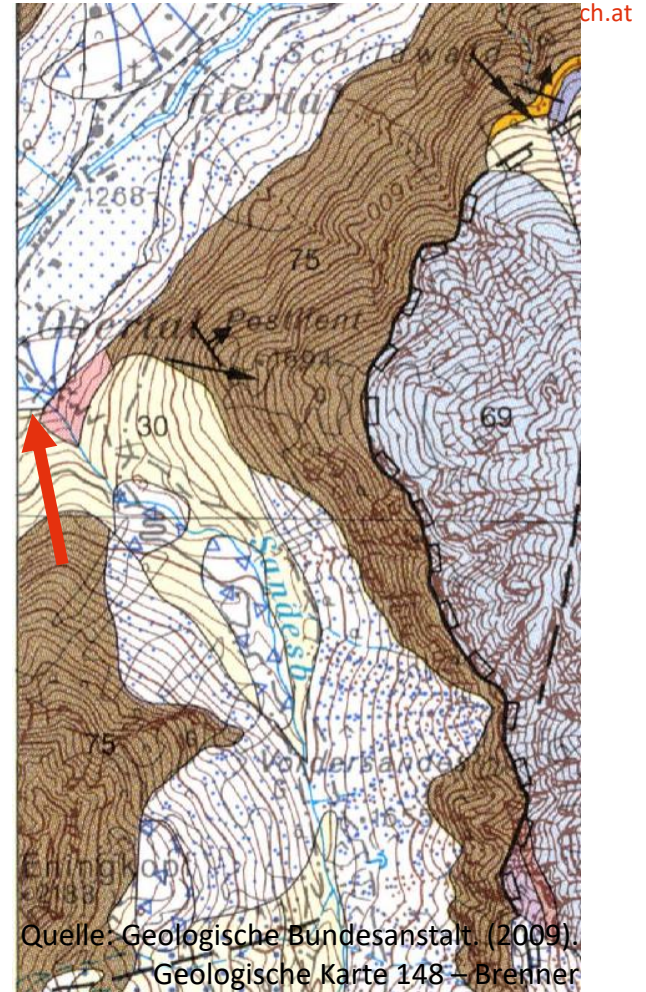
## Geologie

- Ötztal-Bundschuh-Deckensystem
  - 75...Biotit-Plagioklasgneis
  - 69...Hauptdolomit
- Quartär
  - 30...Grund-, Seiten- und Endmoräne
  - 11...Hangschutt

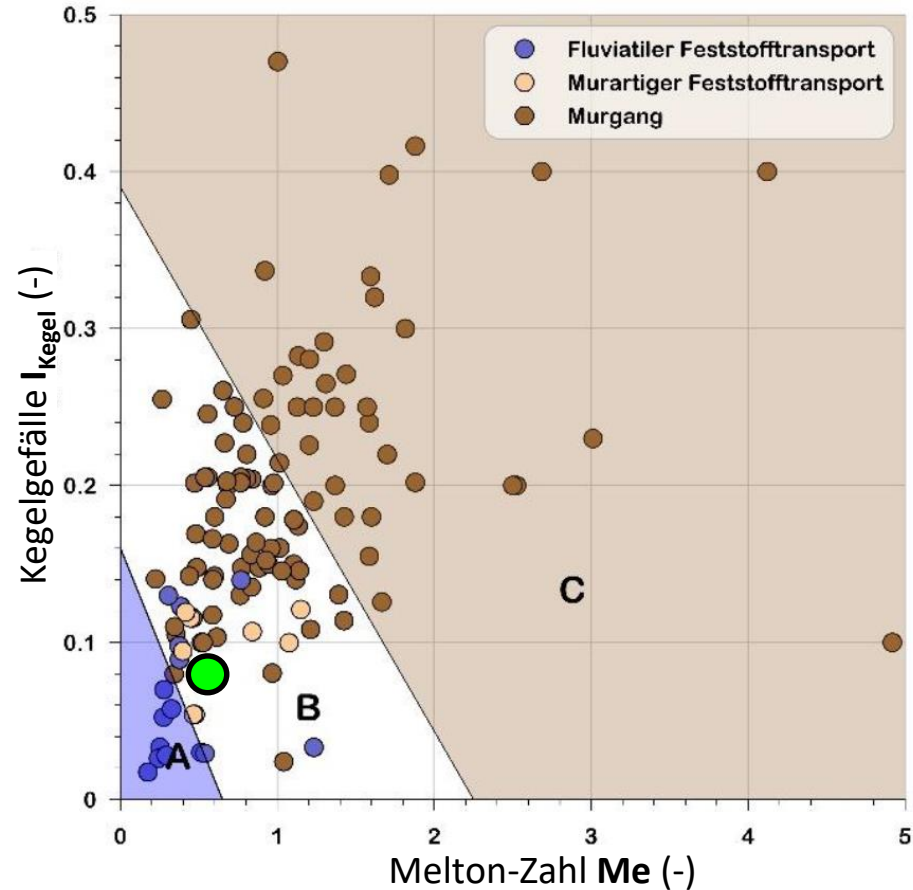
## Einordnung Prozess

$$A_{EZG} = 10 \text{ km}^2$$

$$Me = 0,58$$

$$I_{Kegel} = 8 \%$$

$$I_{Mittellauf} = 17\%$$

→ extrem

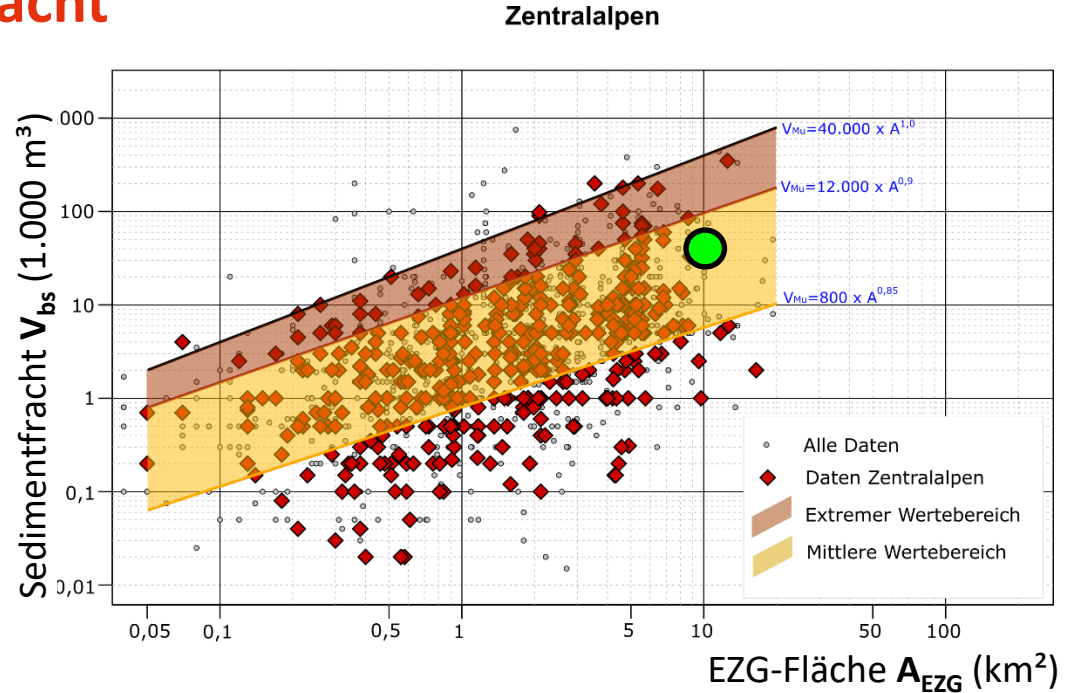
## Einordnung Sedimentfracht

$$A_{EZG} = 10 \text{ km}^2$$

$$V_{bs} = 38.000 \text{ m}^3$$

→ durchschnittlich

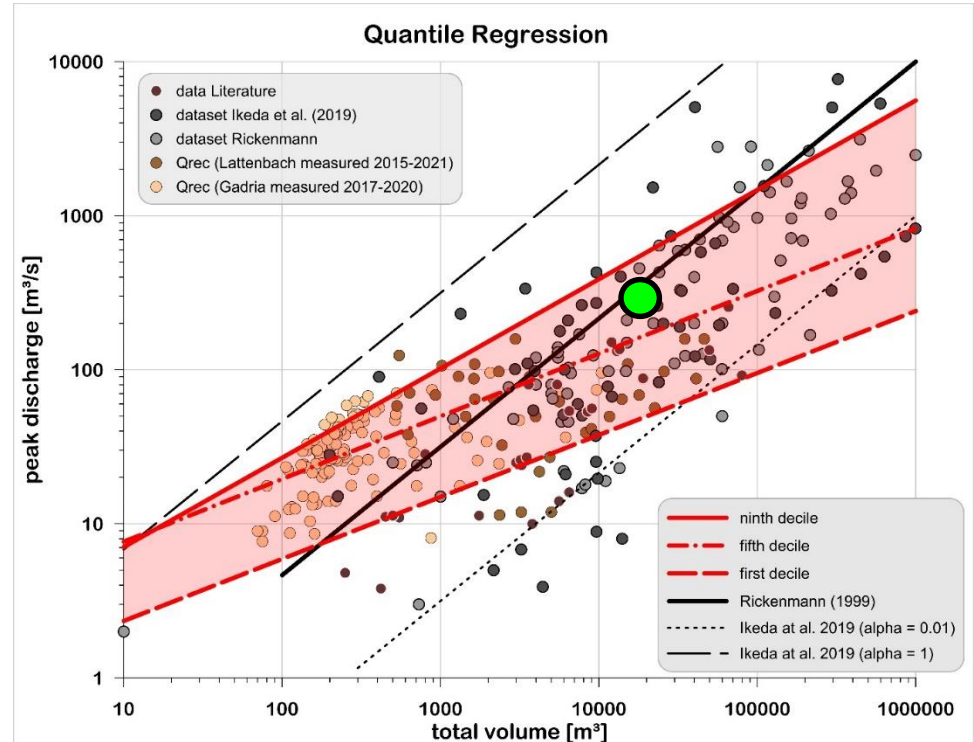
## Einordnung Murspitze

$$A_{EZG} = 10 \text{ km}^2$$

$$V_{Mu} = \text{ca. } 18.000 \text{ m}^3$$

$$Q_{Mu} = 300 \text{ m}^3/\text{s}$$

→ überdurchschnittlich
