XXVI. GeoalpWintercup 2023  
26.01 -28.01.2023

«DALLA SOMMA URGENZA ALLA PROGETTAZIONE DEL  
CONSOLIDAMENTO DI UN CROLLO IN ROCCIA AL DOS TRENTO  
NEL COMUNE DI TRENTO»

Relatori:  
Geol. Gianni Piffer  
Ing. Michele Martinelli, ing. Matteo Anderle

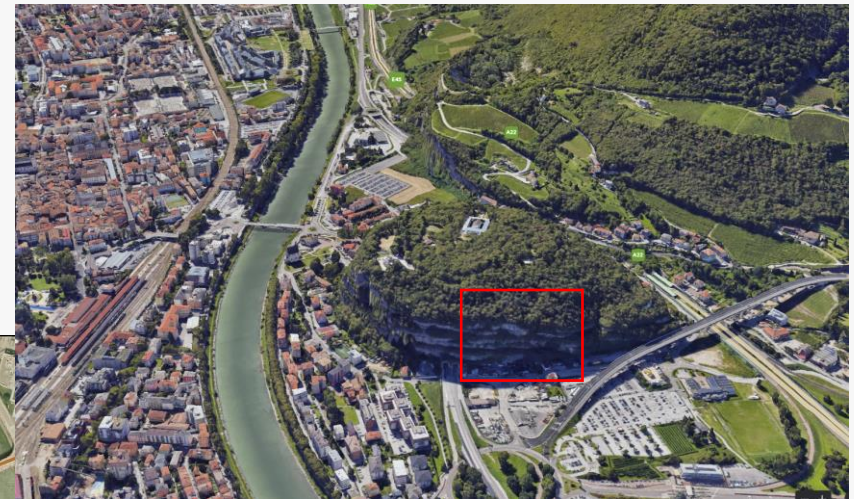
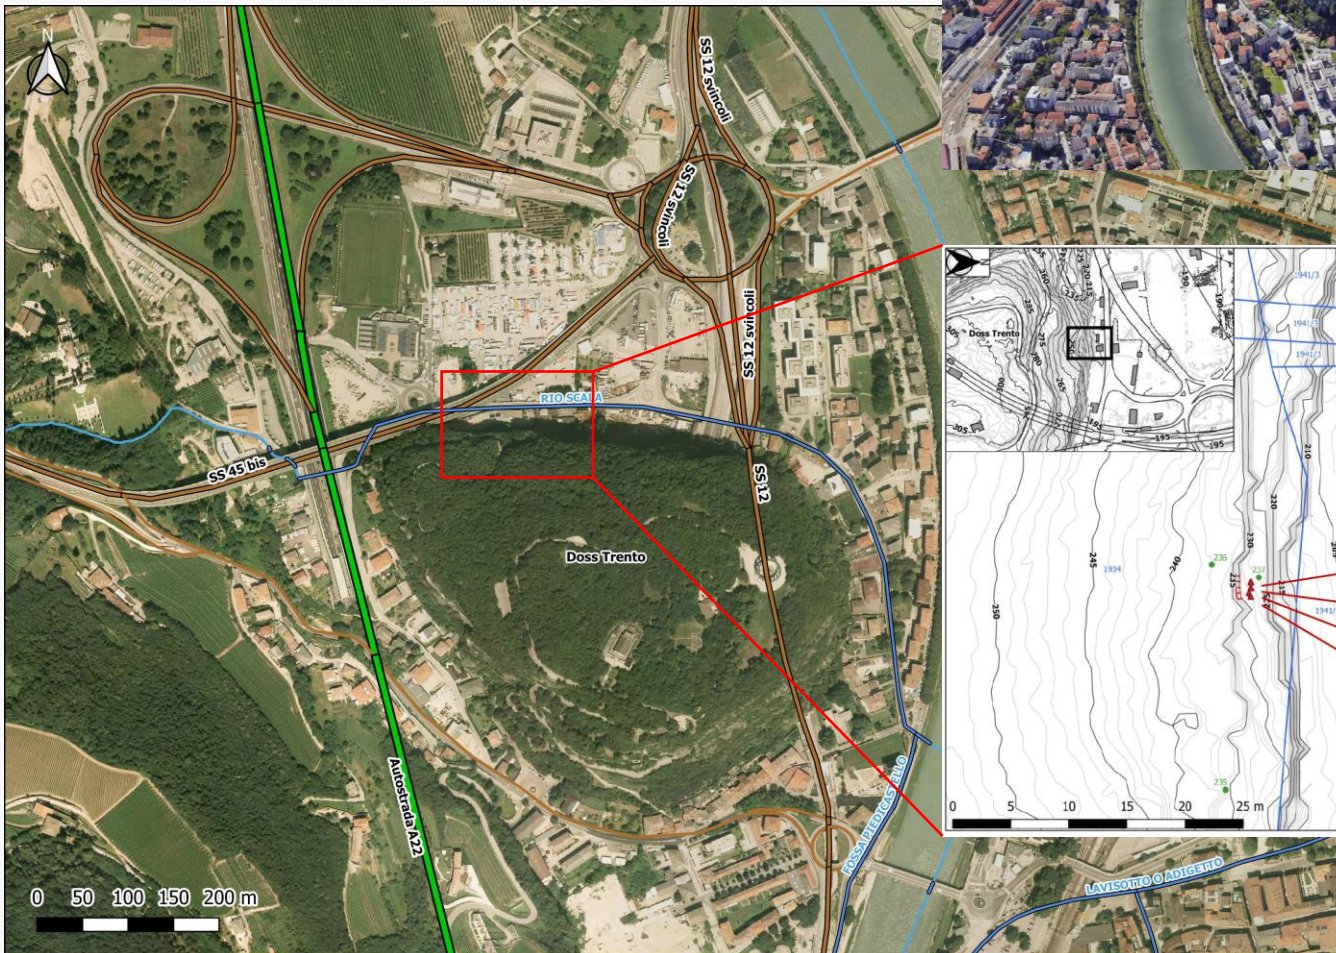
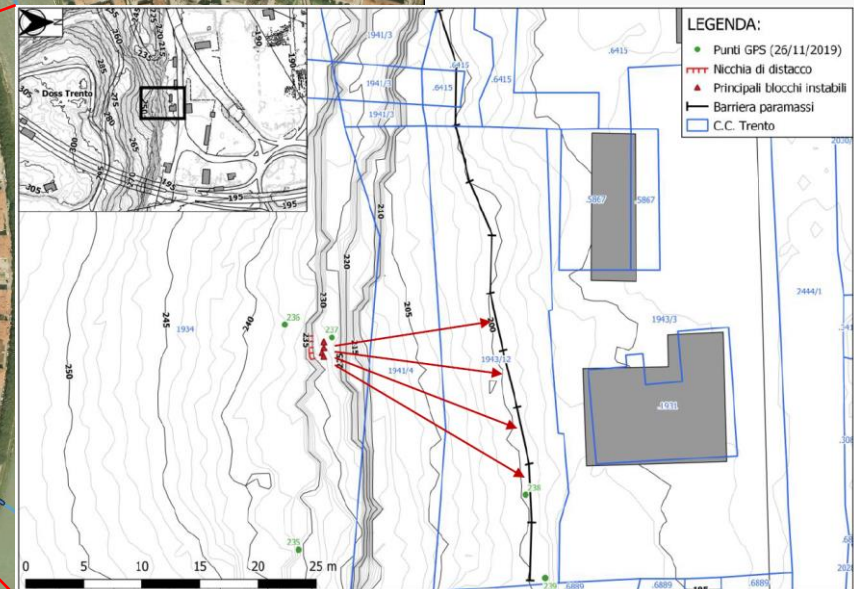
In seguito agli eventi atmosferici avvenuti a fine novembre 2019, nei pressi del civico n. 48 di via Dòs Trento nel Comune di Trento, si è verificato il crollo di una porzione rocciosa e di un tratto di muro a secco in corrispondenza del ciglio superiore della parete nord del Dos Trento. Il distacco ha generato il rotolamento di massi lungo il versante e l'impatto contro una barriera elastoplastica installata al piede della parete a difesa di alcuni edifici.

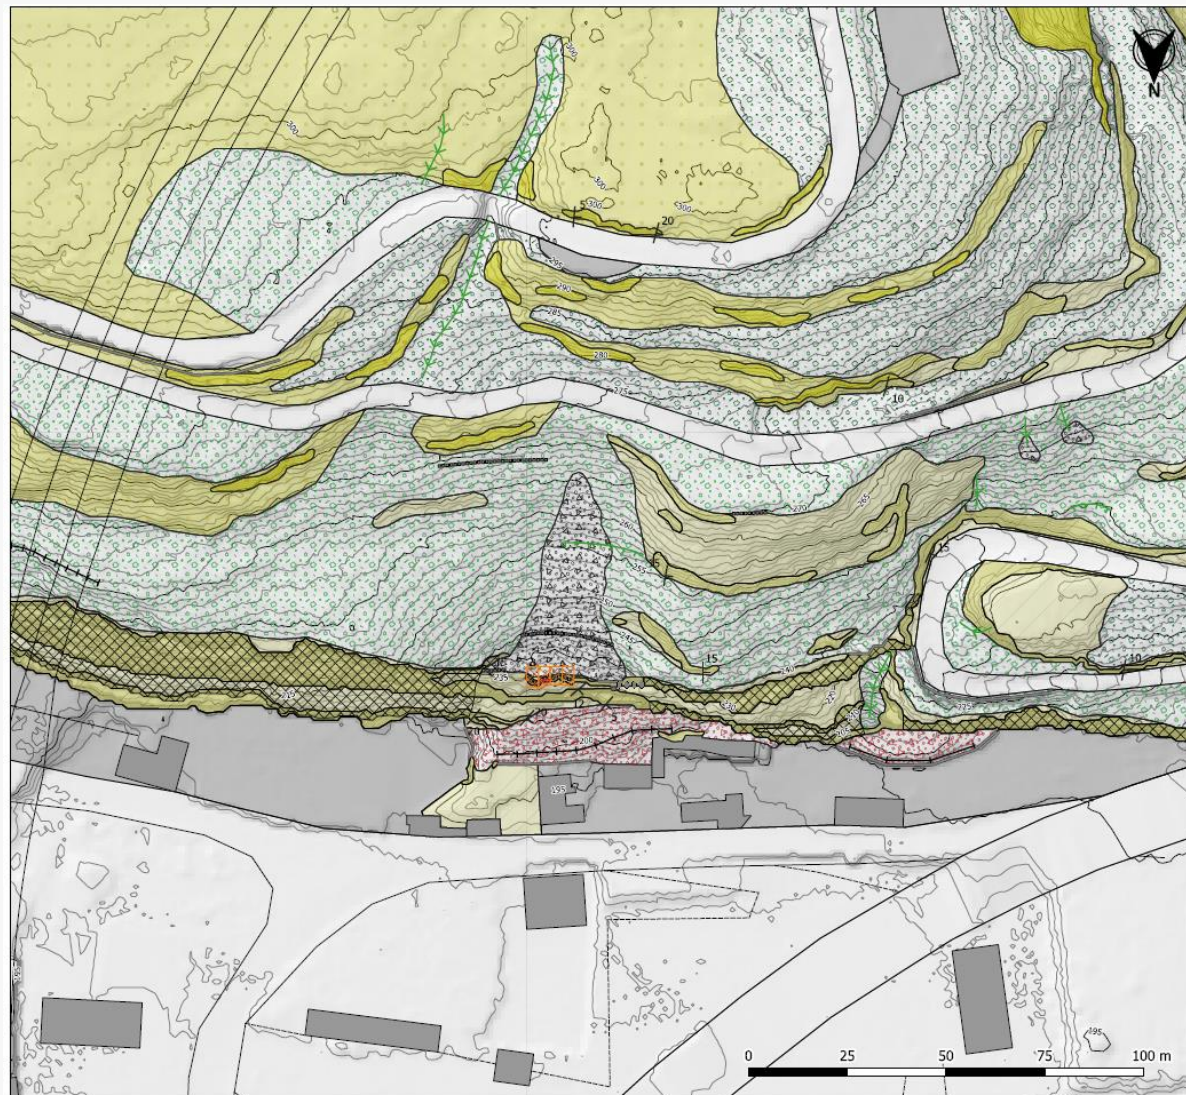
Su incarico del **Servizio Gestione Strade e Parchi del Comune di Trento** nel corso del 2020 si è proceduto alla redazione di uno studio geologico e geomeccanico e di indagini geofisiche in parete finalizzate alla redazione dello studio di fattibilità per il consolidamento e mitigazione del pericolo di caduta massi. Allo scopo sono state eseguite le seguenti indagini:

- rilievi geologici di dettaglio del versante indagato;
- rilievi geomeccanici su fune della porzione superiore della parete rocciosa e della nicchia di distacco;

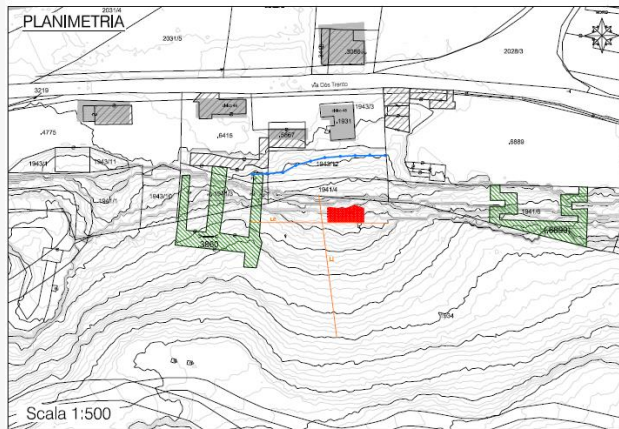
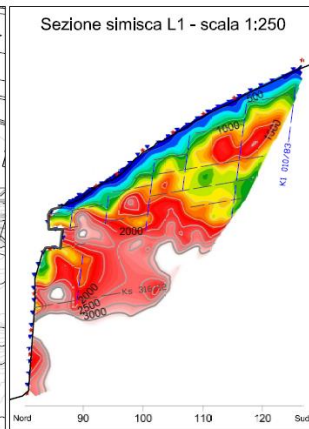
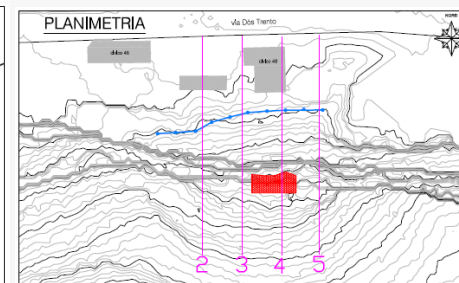
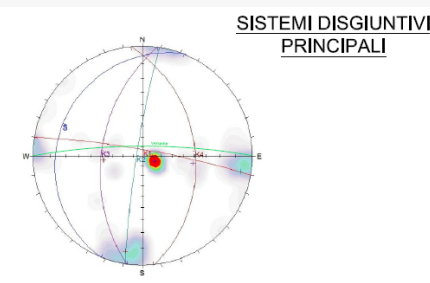
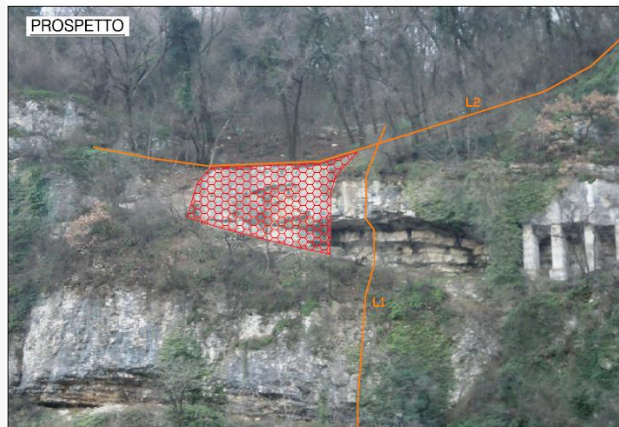
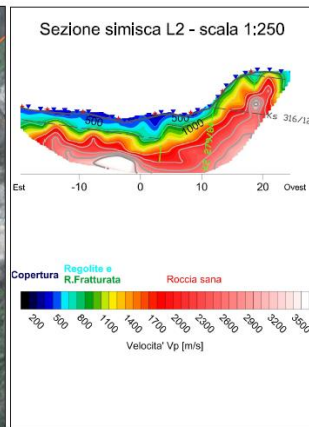
- indagine geofisica mediante n. 2 stendimenti sismici a rifrazione allo scopo di verificare gli spessori dei terreni di copertura e la consistenza dell'ammasso roccioso;
