**Corpo idrico: Torrente Valsura - (Ha / ITARW02AD26300030BZ)****Tratto: origine - Bacino di Zoccolo**

**Corpo idrico: Torrente Valsura - (Hb / ITARW02AD26300020BZ)**  
**Tratto: Bacino di Zoccolo - restituzione centrale Lana GS/7**

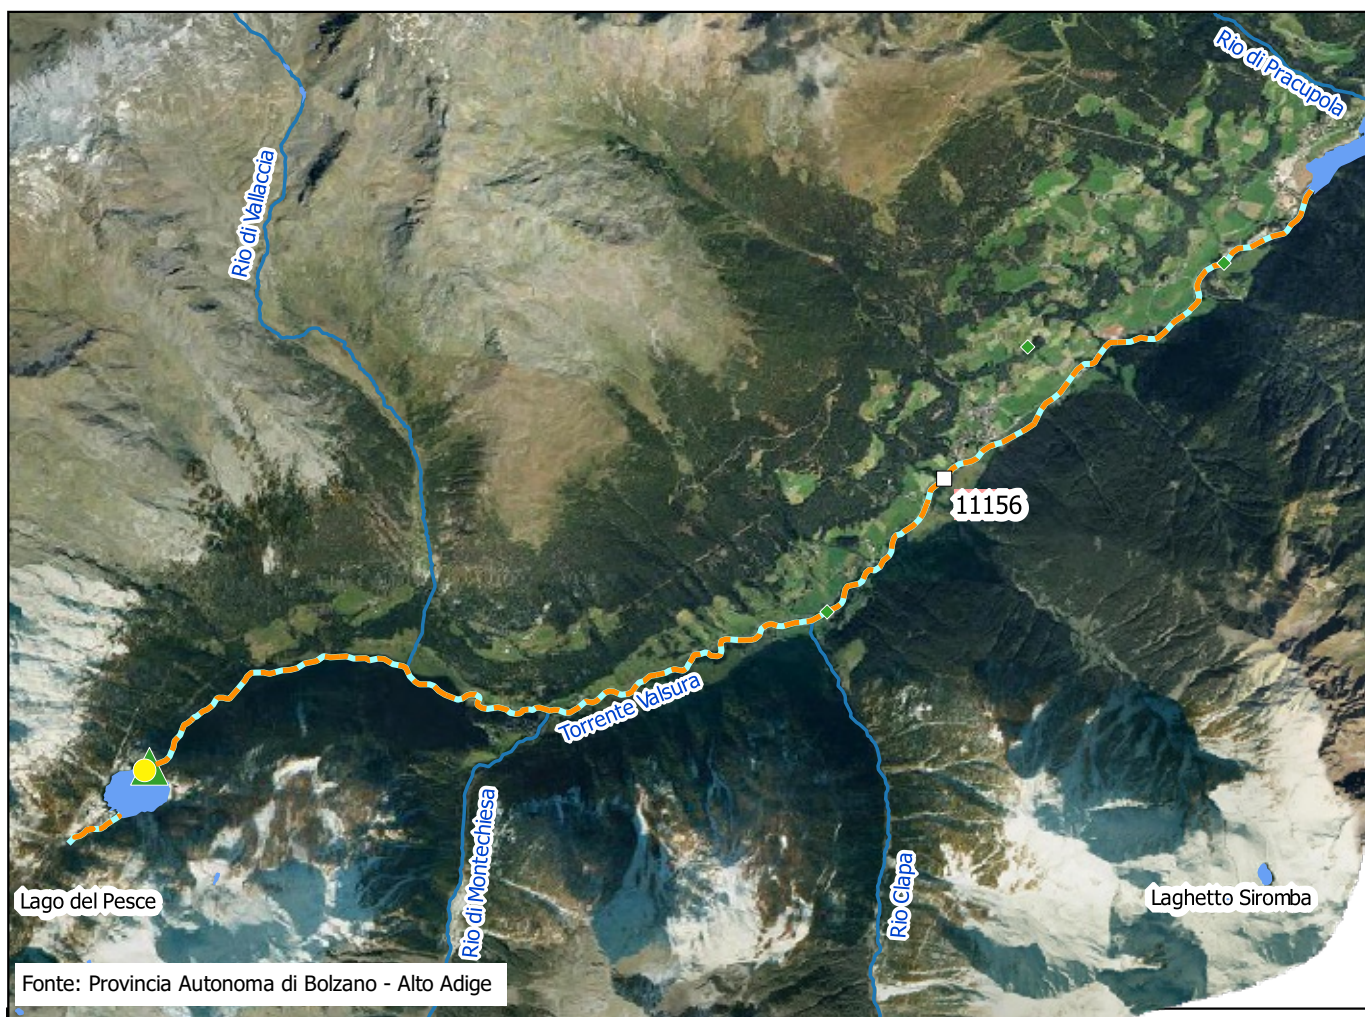
ortofoto 2014-2015  
 scala: 1:62.141

- ◆ derivazione agricola  
pressione non significativa
- ▲ diga per uso idroelettrico  
pressione non significativa
- derivazione idroelettrica  
pressione potenzialmente significativa
