**Gewässer: Gaderbach - (Ea / ITARW02AD19400030BZ)****Abschnitt: Corvara - Zufluss Pescollbach**

Einzugsgebiet: Gader  
 Länge Wasserkörper: 9865 m  
 Typologie/Makrotyp: 03SS2N / A1  
 Wasserkörperausweisung: natürlich  
 Risikoanalyse: kein Risiko  
 Besondere Ausweisung:

**Gewässer: Gaderbach - (Eb / ITARW02AD19400020BZ)****Abschnitt: Zufluss Pescollbach - Zufluss St. Vigilbach**

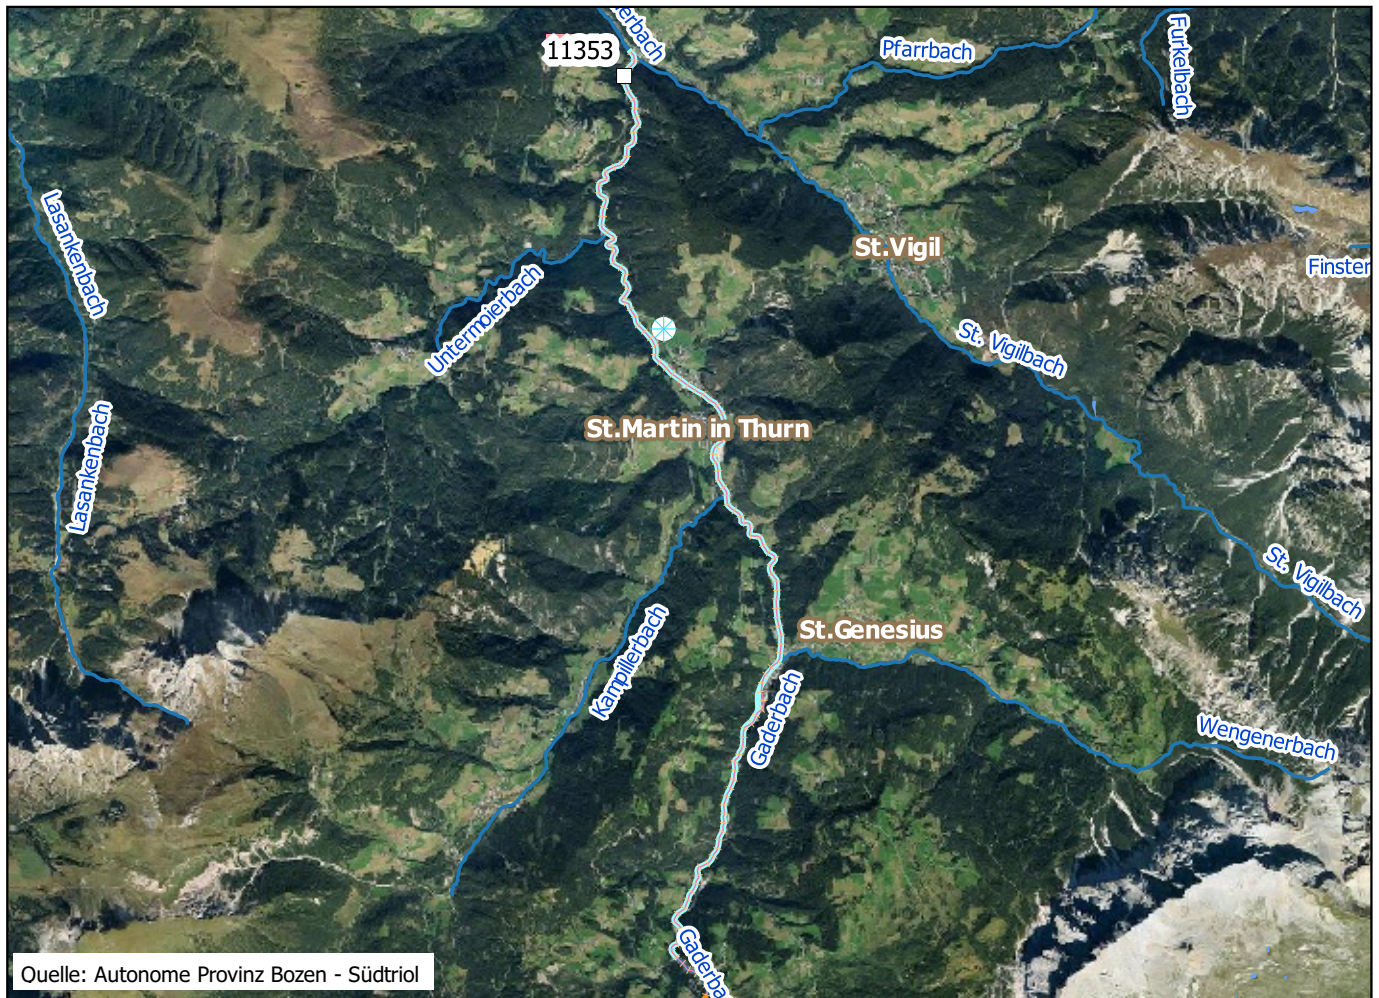
Orthofoto 2014-2015

LEGENDE: Gewässerkörper Seen Überwachungspunkt

Maßstab: 1:93.900

+++++ signifikante Belastung durch Eintrübung

Restwasserstrecke

Wasserleitung technische Beschneidung  
keine Belastung

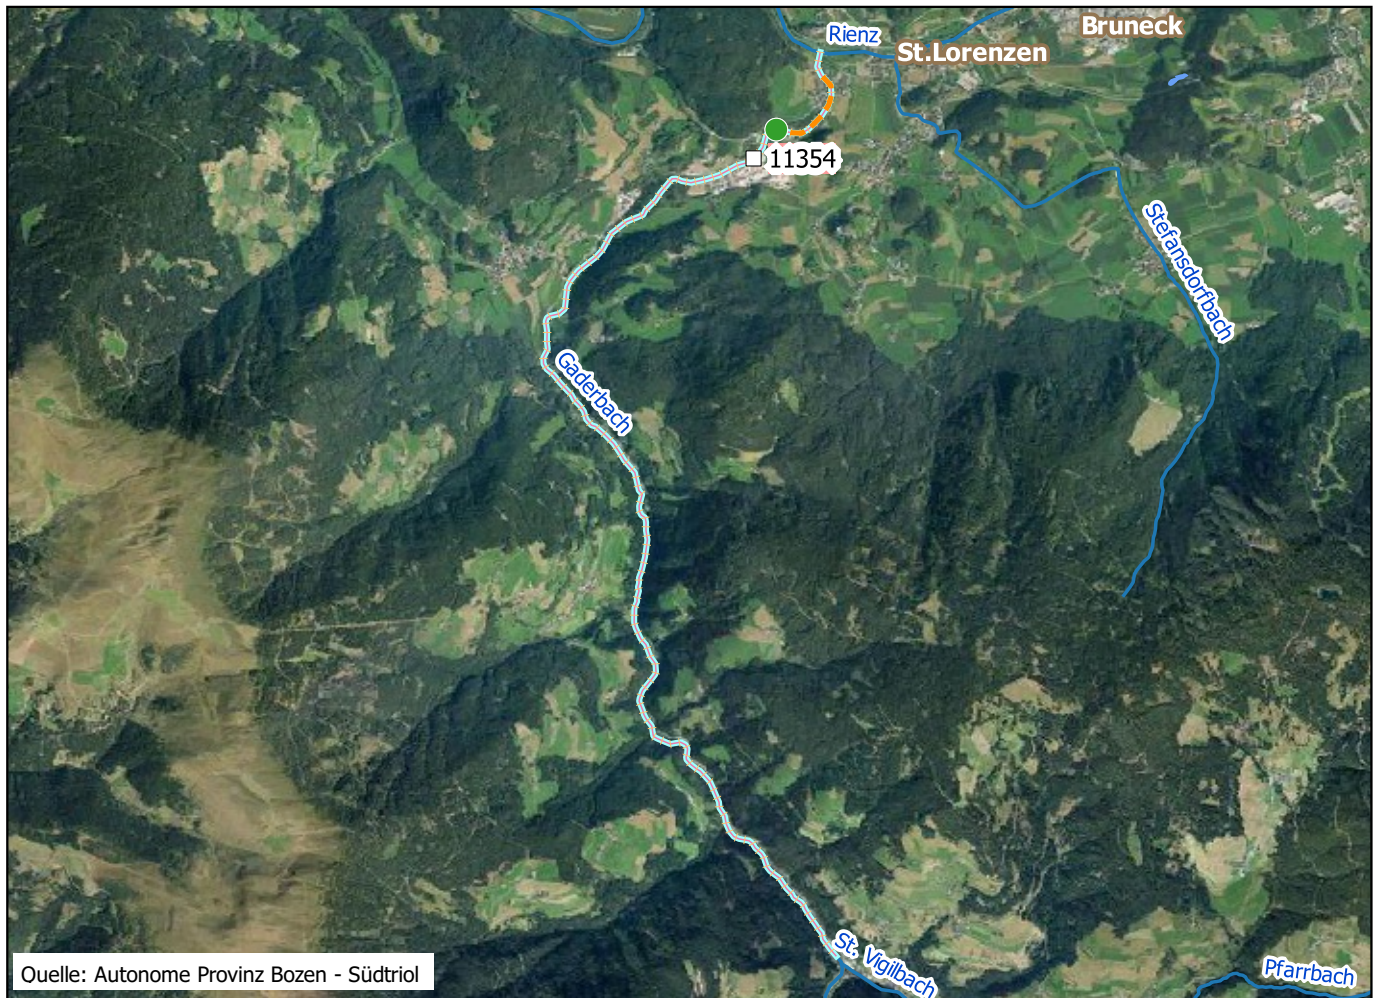
Orthofoto 2014-2015

LEGENDE: Gewässerkörper Seen Überwachungspunkt

Maßstab: 1:56.944

● Hydroelektrische Nutzung  
 keine Belastung

— Restwasserstrecke

+++++ signifikante Belastung durch Eintrübung
