**Gewässer: Etsch - (Aa / ITARW02AD00100250BZ)****Abschnitt: Reschensee - Haidersee**

Einzugsgebiet: Etsch  
 Länge Wasserkörper: 1574.96 m  
 Typologie/Makrotyp: 03SS1N / -  
 Wasserkörperausweisung: natürlich  
 Risikoanalyse: kein Risiko  
 Besondere Ausweisung:

**Gewässer: Etsch - (Ab / ITARW02AD00100240BZ)**  
**Abschnitt: Fassung unter Haidersee - Zufluss Rambach**

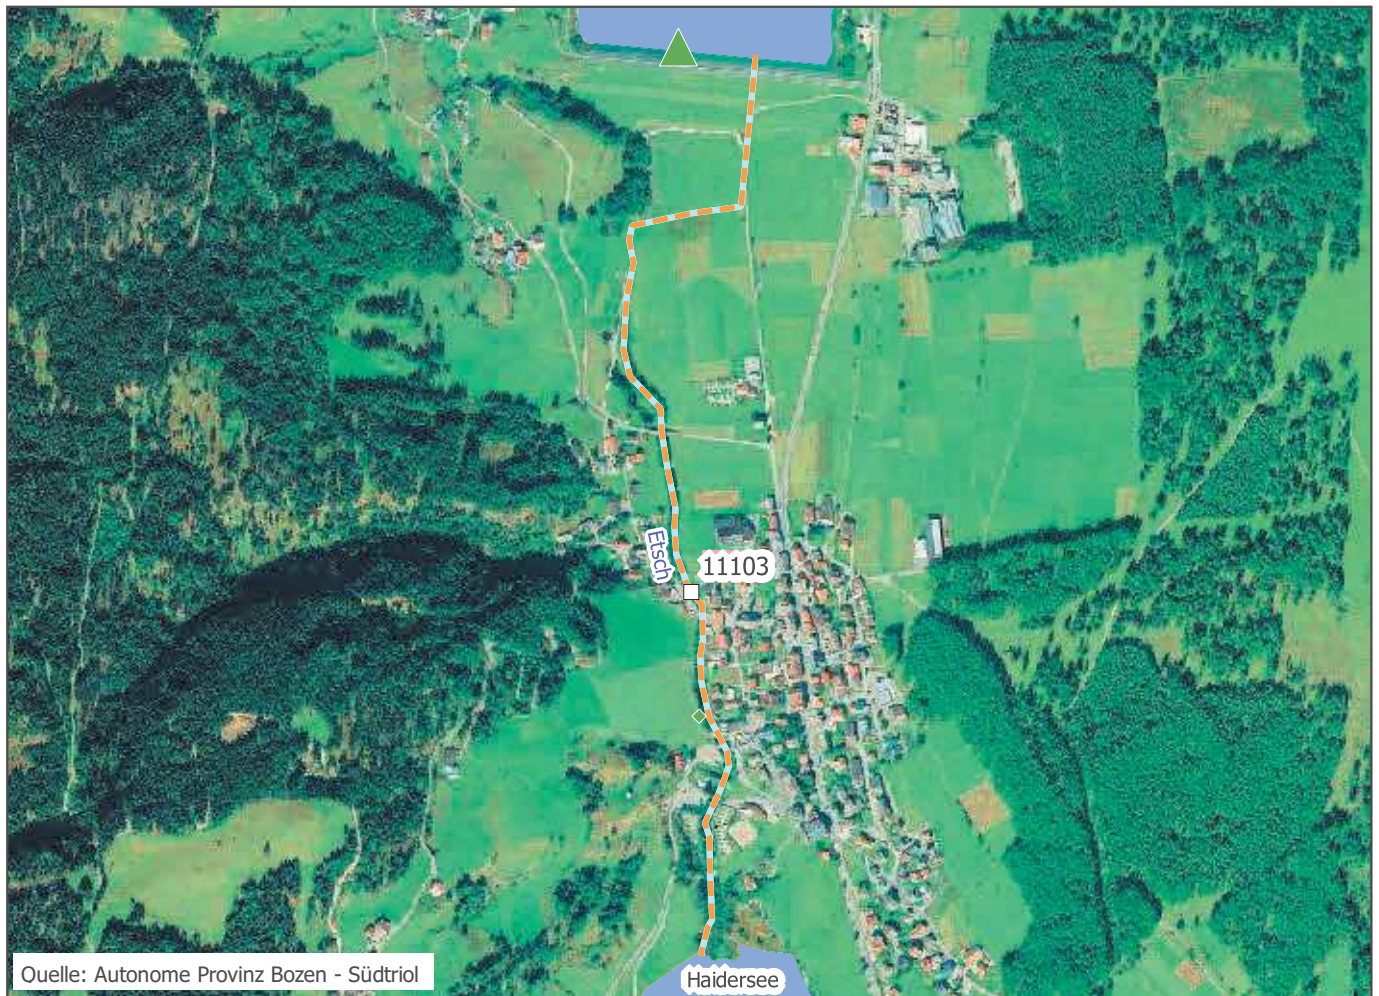
Orthofoto 2014-2015

LEGENDE: — Gewässerkörper    Seen    □ Überwachungspunkt

Maßstab: 1:11.561

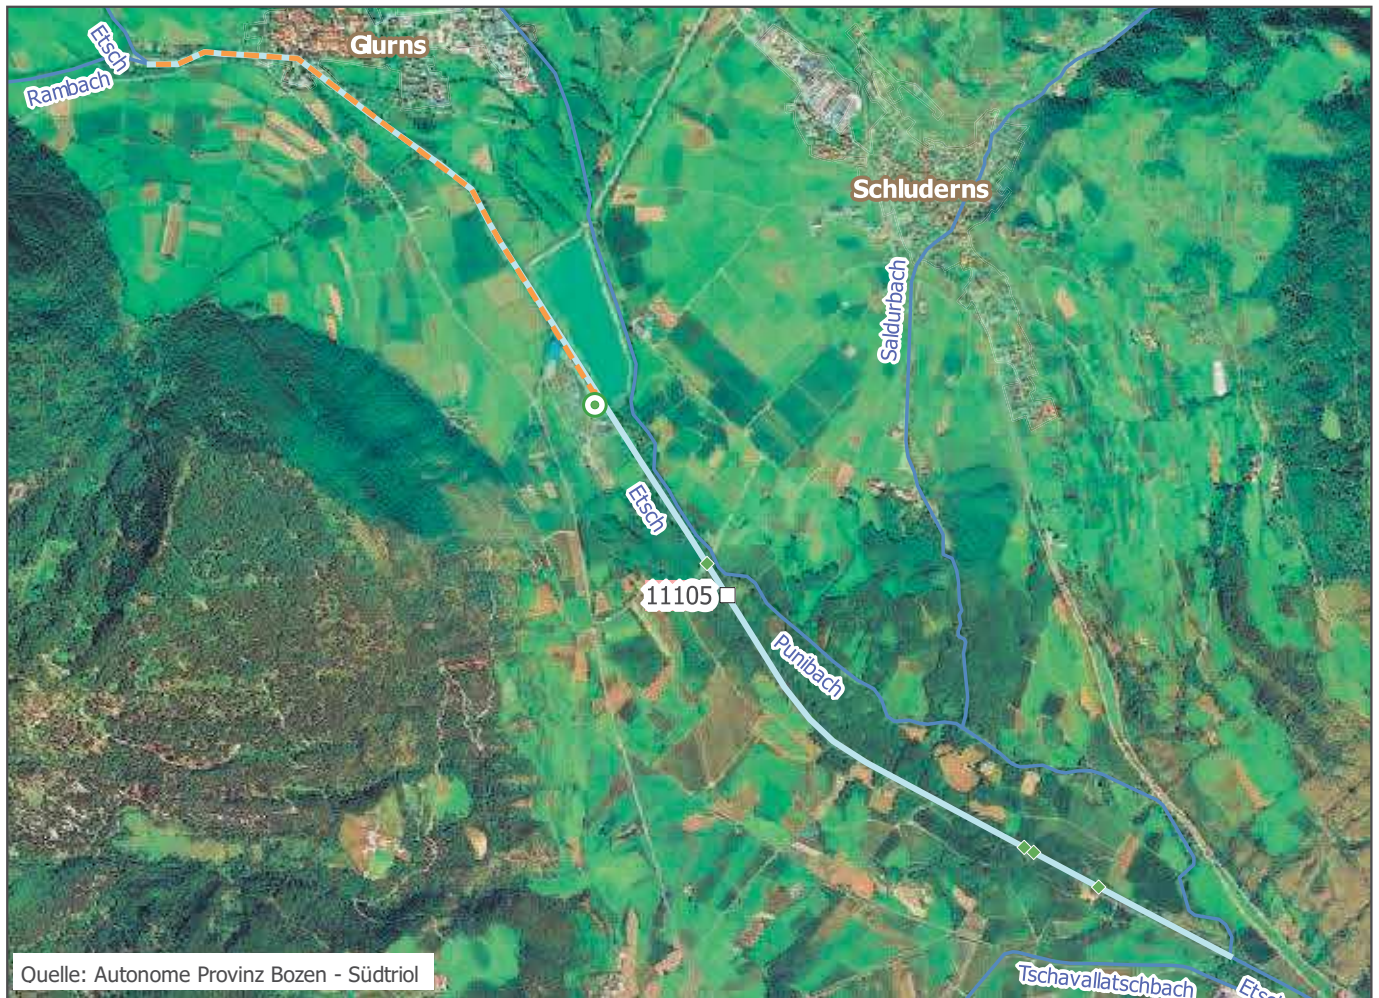
Orthofoto 2014-2015

LEGENDE: — Gewässerkörper □ Überwachungspunkt

Maßstab: 1:28.972
