NEXA AUTOCOLOR[®] Lackschäden Diagnose

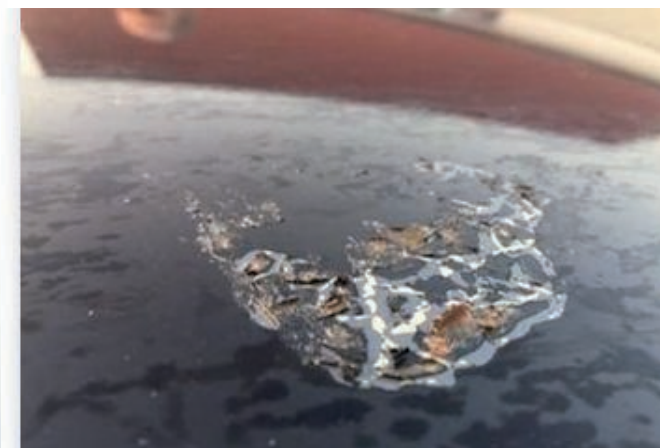
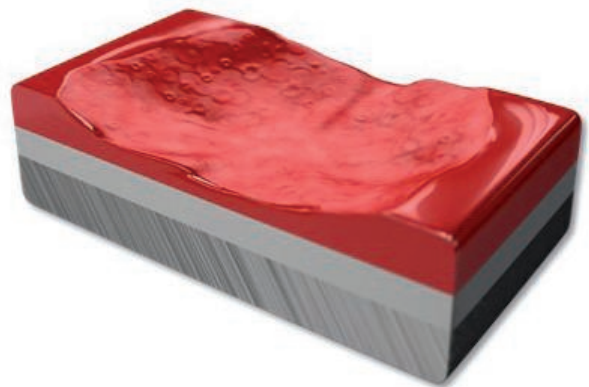
Verätzungen

Saurer Regen, Vogelkot, chemische Stoffe

Unregelmäßige Stellen rauer, verfärbter, teilweise abgeplatzter oder enthafteter Oberfläche, manchmal mit Rissbildung im betroffenen Bereich. Spuren der schädlichen Substanz können noch sichtbar sein.

Chemische Verätzung des Lackfilms.

- Versehentliches Verschütten von ätzenden Substanzen wie Bremsflüssigkeit, Peroxid, Batteriesäure.
- Saurer Regen wirkt auf die Oberfläche.
- Einsatz von Reinigungsmitteln auf frischen Oberflächen.

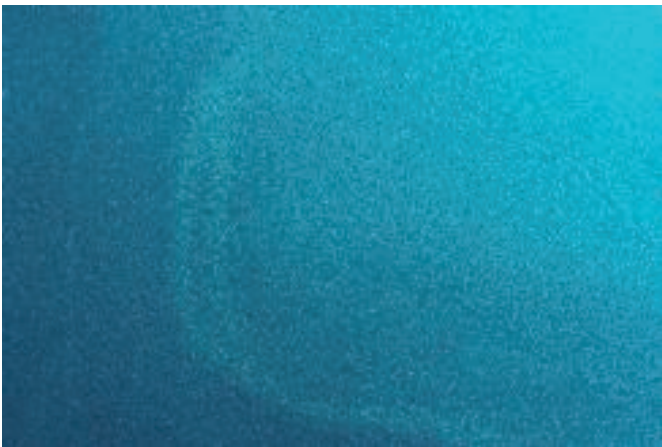
Ausbleichen

Farbtonveränderung

Verblässen/Verfärben der Oberfläche über den darunter liegenden Spachtelstellen-

Zuviel Peroxid Härter in der Spachtelmasse

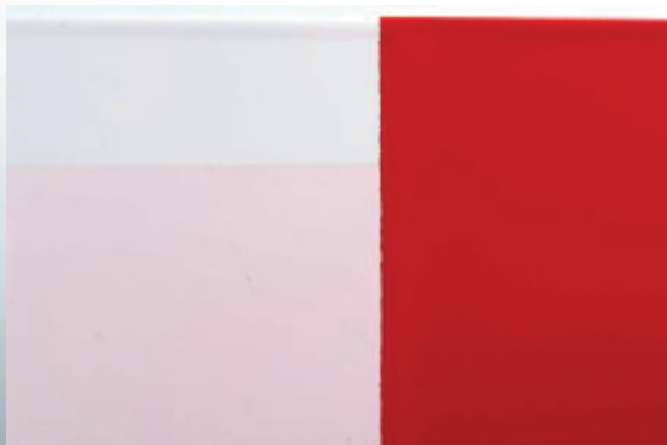
Durchbluten

Farbtonveränderung

Verfärbung des Decklackes, entweder in Form eines Lichthofs oder in Extremfällen einer kompletten Farbtonveränderung. Dieser Schaden tritt normalerweise nur bei der Überlackierung von roten oder rotbraunen Altlackierungen auf.

Pigmente in der Altlackierung werden durch die Lösemittel des neuen Decklacks aufgelöst

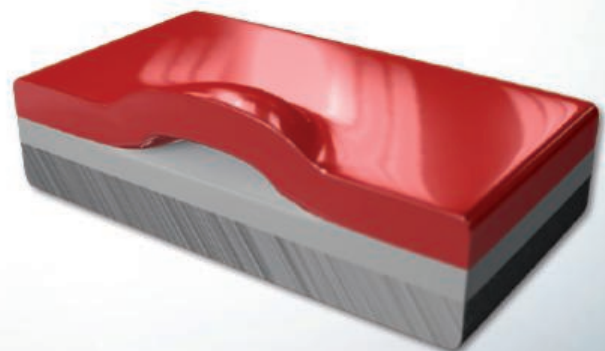
Blasenbildung

Blasen

Blasen erscheinen als Schwellungen in der Lackierung und variieren beträchtlich in Größe und Verteilung auf der Oberfläche. Große Blasen mit mehr als 1,5 mm Durchmesser treten meistens in Gruppen auf, können aber auch vereinzelt vorkommen. Feine, 0,5 mm große Blasen treten oft in Form von Randmustern oder Fingerabdrücken auf. Blasen im Decklack sind meist deutlicher zu sehen als solche, die im Untergrund verursacht wurden.

Eingeschlossene Feuchtigkeit oder Verunreinigungen unter der Oberfläche.

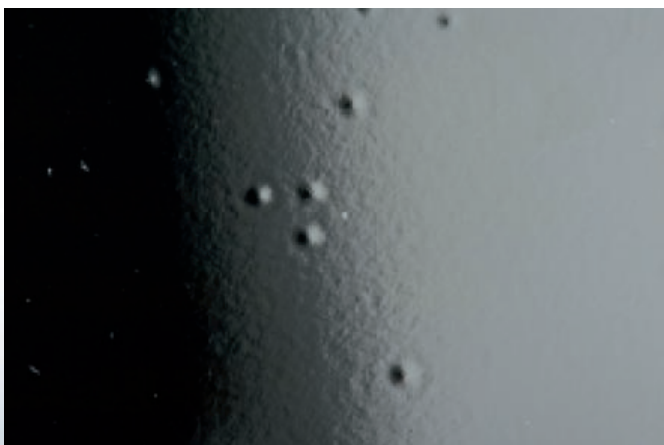
Lufteinschlüsse

Lufteinschluss

Große runde Luftblasen, meist in Fugen oder an Ecken oder über dick gespachtelten Kunststoffflächen.

Die unter dem Lack eingeschlossene Luft dehnt sich aus, wodurch sich der Lackfilm vom Untergrund löst.

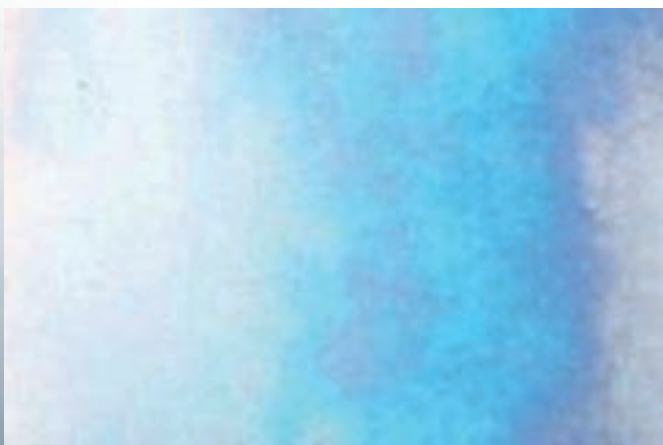
Farbtonveränderung, milchige Oberfläche

Ein milchig weißer Schleier oder Trübung auf der Oberfläche des Lackfilms.

Feuchtigkeit kondensiert und wird in den nassen Lackfilm eingeschlossen.

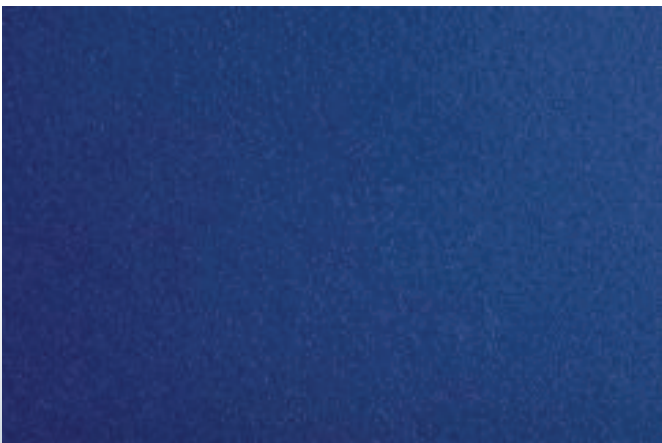
Auskreiden

Ein kreideartiger, pulveriger Überzug auf der Lackoberfläche, der bei altem oder verwittertem Lack auftritt.

Ausfällung chemischer Elemente im Lackfilm.

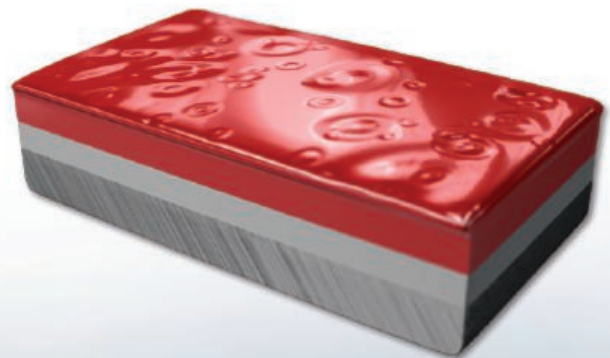
Kraterbildung

Tellerförmige Krater, Fischaugen

Kleine kraterförmige Mulden oder Vertiefungen im Lack, die größenmäßig von Nadellöchern bis zu 1 cm Durchmesser variieren können. Größere Krater treten meist vereinzelt auf, während die kleineren oft in zusammenhängenden Gruppen auftreten. Oft sind kleine Erhebungen im Zentrum der Krater sichtbar.

Schwankungen in der Oberfläche des Lackes.

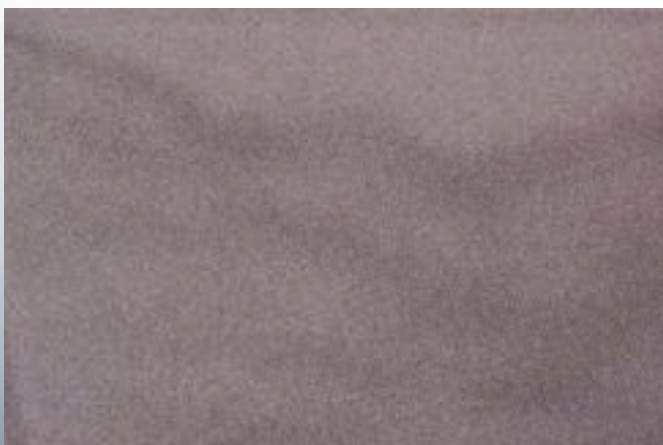
Ausschwimmen

Farbtonveränderung, Fleckenbildung, Schatten, Streifen, ungleichmäßige Applikation

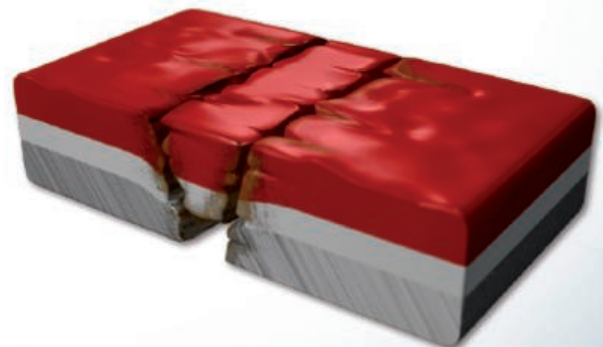
Rost unter dem Film

Korrosion des Metalluntergrundes führt zu Haftungsverlust der Lackierung.

- a Feuchtigkeitseinwirkung auf blanke Metallstellen, die durch zufällige Beschädigung oder an unbeschichteten Bohrstellen entstehen.
- b Feuchtigkeitseinwirkung auf blanke Metallstellen, die bei Beschädigung des Lackfilms durch Verunreinigungen entstehen.

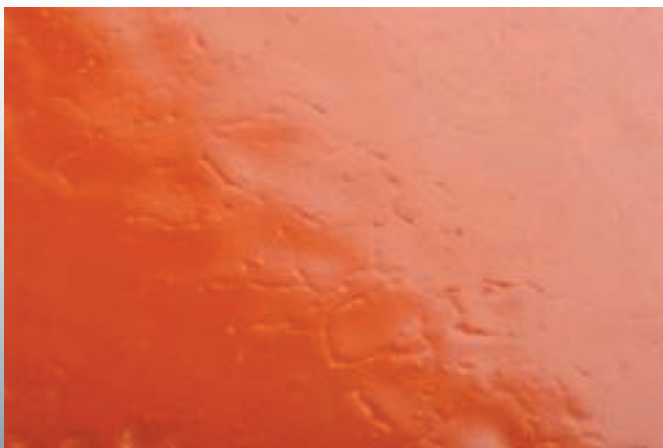
Rissbildung

Spaltung

Unregelmäßige Brüche oder Spalten im Lackfilm, oft in der Nähe von beschichteten Fugen oder an Ecken. Risse treten oft sternförmig und mit unterschiedlicher Tiefe auf. Starke Risse können bis zum Untergrund durchgehen. Feine Risse können sofort nach der Applikation des Decklackes an den Rändern einer Punktausbesserung auftreten.

Verschlimmerung vorhandener Schäden, z.B. Blasenbildung, durch Witterungseinflüsse oder durch die Verstärkung der normal im Lackfilm vorhandenen Spannung.

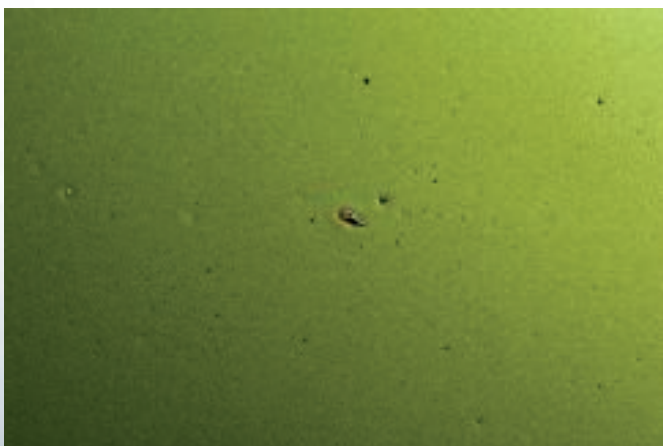
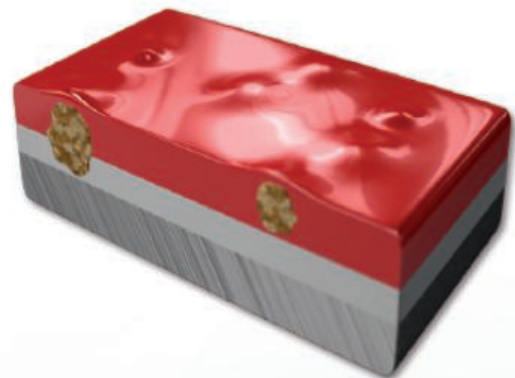
Schmutzeinschlüsse

Alle Arten von feinen Schmutzpartikeln

- Staub, Schmutz oder Fäden von Tüchern oder Kleidung, auch beim Spritzen aus Fugen oder Falzen herausgeblasene Staubteilchen, die sich im nassen Lack festsetzen.
- Staub auf der Fläche wurde vor dem Spritzen nicht entfernt.
- In der Luft schwebende Partikel setzen sich beim Spritzen oder unmittelbar danach auf dem Lack fest und sinken ein.
- Schmutz im Lack oder Härter oder Verdünner aufgrund offener oder rostiger Gebinde.

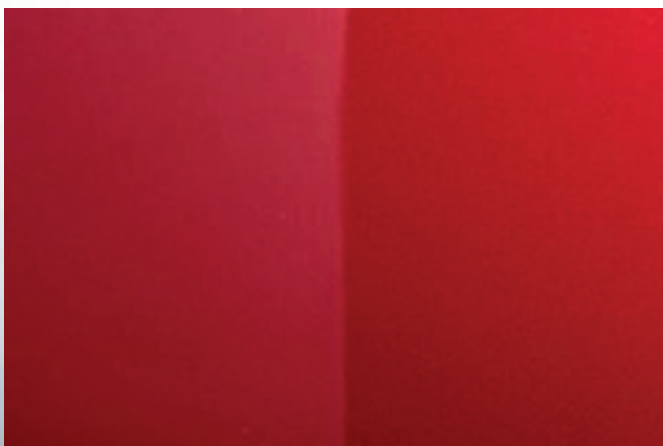
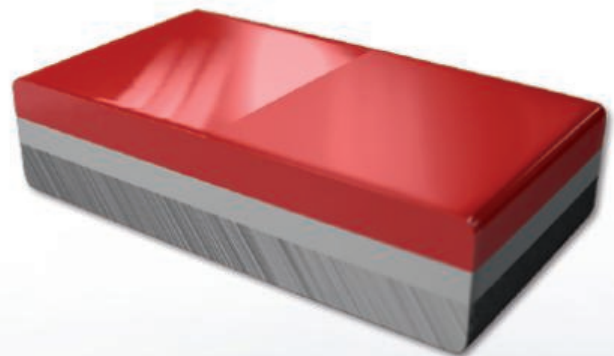
Matte Oberfläche

Ungewöhnlicher Glanzverlust, Farbtonveränderung, stumpfe Oberfläche, Verblässen, Schleierbildung, schlechter Glanz

- a Auftrag des Lacks auf nicht völlig ausgehärtetem Füller.
- b Verwendung ungeeigneter Härter, Verdünner und Zusätze im Lack.
- c Lack nicht vorschriftsmäßig vorbereitet und aufgetragen.
- d Applikation auf porösem oder nicht glattem Untergrund.
- e Zu langsame Trocknung wegen hoher Luftfeuchtigkeit oder niedriger Temperatur.
- f Externe Lösemitteldämpfe oder Gase wirken auf die Oberfläche ein.
- g Oberflächenverschmutzung durch Wachs, Fett, Öl, Seife oder Wasser.
- h Die frische Lackierung wurde zu früh mit aggressiven Reinigern oder mit zu groben Poliermitteln behandelt.

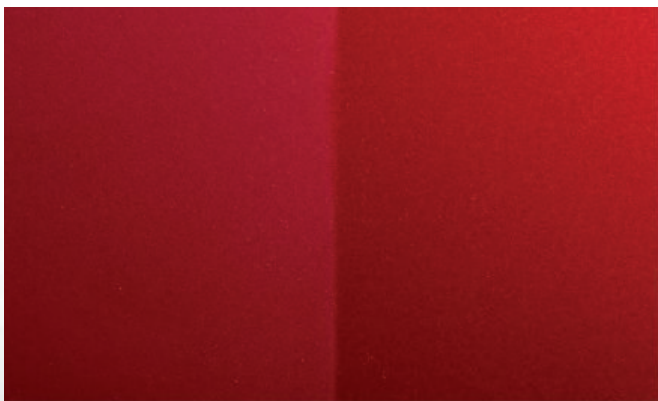
Anlösen / Anquellen

Anlösen der reversiblen Altlackierung, z.B. Nitro-, Kunstharz-Thermoplastischer Lack.

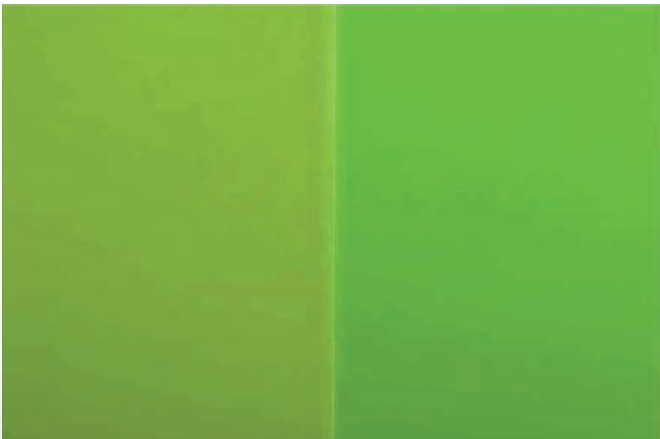
Farbtonabweichung

- a Unterschiedliche oder ungeeignete Produkte.
- b Ungenügendes Vermischen des Lacks.
- c Ausbleichen infolge Witterungseinflüssen.
- d Falsche Applikation.
- e Metamerie (Abweichung unter verschiedenen Lichtquellen).
- f Farbtonvariante falsch gewählt.

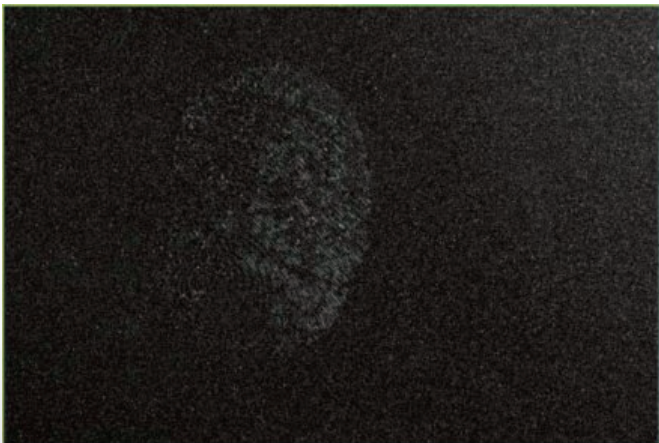
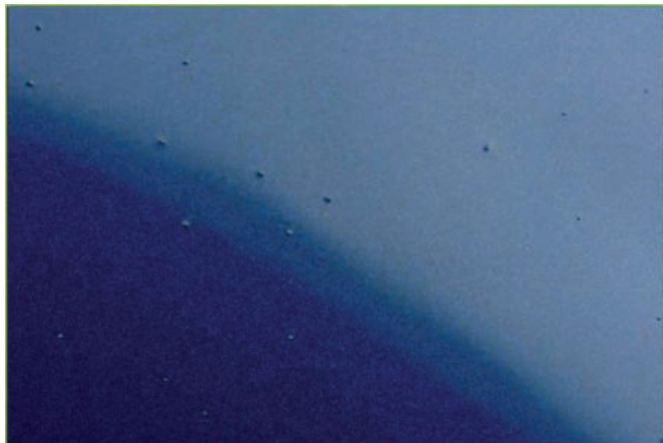
Kocher

Nadellöcher, Blasen, Lösemittelschlüsse

Luft oder Lösemittel werden unter der Oberfläche eines schnell trocknenden Materials eingeschlossen.

- a Zu kurze Härter oder Verdünner.
- b Zu hohe Schichtdicke oder zu kurze Zwischenablüftzeit.
- c Zu niedriger Spritzdruck.
- d Trocknungstemperatur zu hoch, Wärmequelle zu nah am Objekt, zu kurze Ablüftzeit vor der Ofentrocknung.

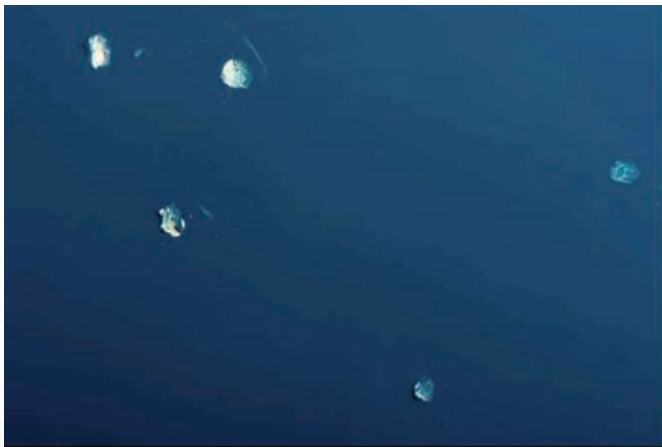
Wasserflecken

Auftrocknende Wassertropfen auf einer frischen Lackierung.
Belastung des Lackfilms durch Regen oder Wassertropfen, bevor er restlos ausgetrocknet ist. Meist auf waagerechten Flächen.
