# Denkmalpflege in Südtirol Tutela dei beni culturali in Alto Adige 1999

Herausgegeben  
vom Landesdenkmalamt Bozen  
A cura della Soprintendenza Provinciale  
ai Beni Culturali di Bolzano

Den Hauptteil der vorliegenden Publikation nehmen die Kurzberichte ein, die einen vollständigen Überblick über das denkmalpflegerische Geschehen im Lande anstreben.

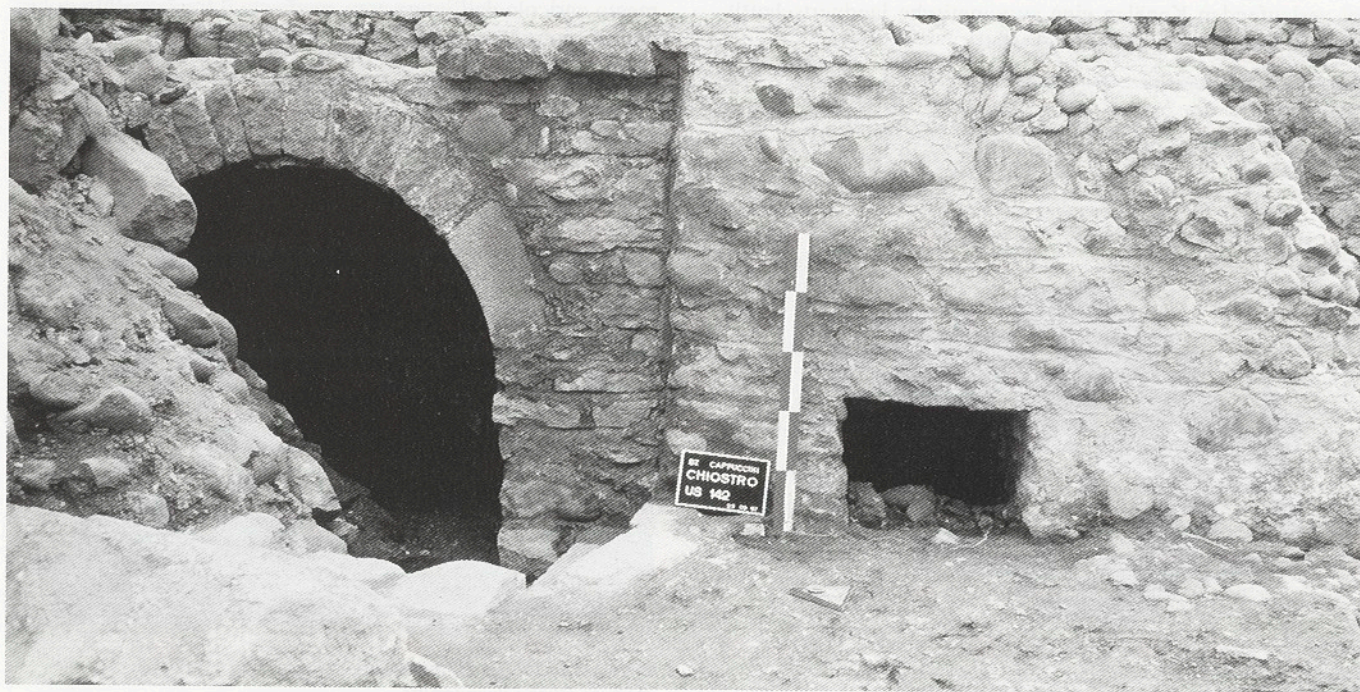
Bozen, Kapuzinerkloster. Romanische Mauern

Le indagini archeologiche condotte nel chiostro del convento si sono prevalentemente concentrate in quei punti in cui erano previsti interventi edilizi per la copertura e la conseguente sistemazione museale dell'area di scavo. I risultati ottenuti in una serie di campagne a partire dal 1995, attestano una continuità di popolamento che va dalla prima età imperiale fino al Medioevo. La medesima si articola nelle seguenti fasi:

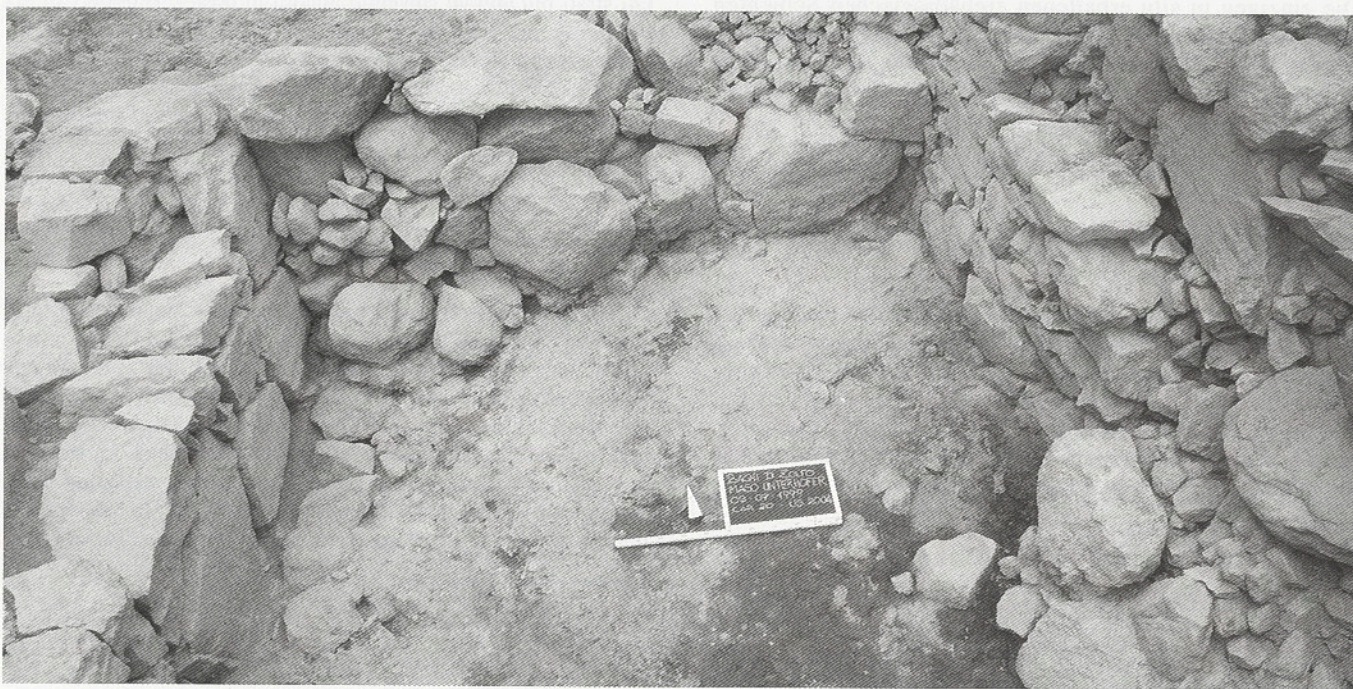
Bozen, Moritzing. In den anstehenden Boden eingetieftes „rätisches Haus“

Lungo via Bolzano a San Maurizio, presso il nuovo quartiere noto come „Kaktussiedlung“, a ca. 50 m dall'area scavata nel 1998, si è intrapreso il sistematico scavo di un lembo del villaggio retico che fiorì in questo punto nella seconda metà del primo millennio a. C.. In quest'area ampia ca. 700 m<sup>2</sup>, sorsero dunque negli ultimi secoli prima di Cristo, numerosi edifici del

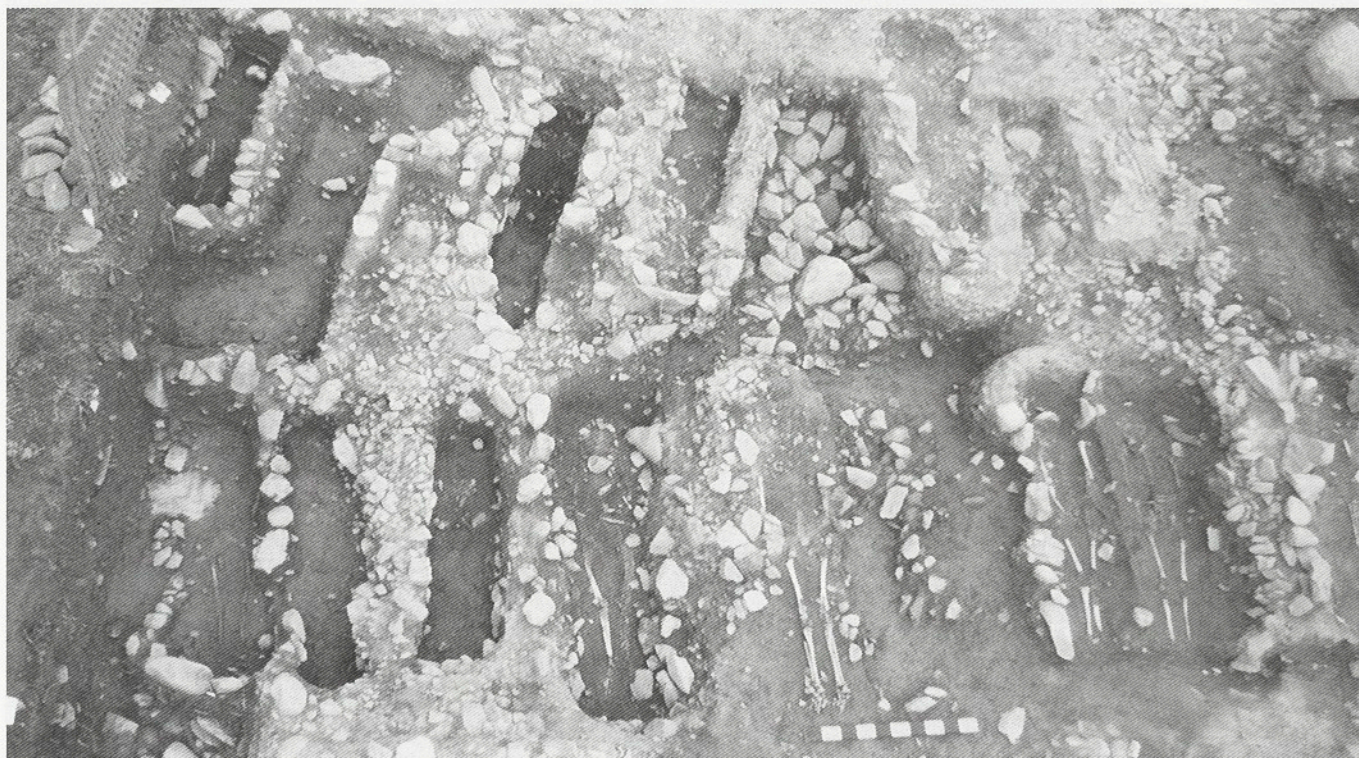
*Brixen, Elvas, Grundstück Huber (Gpp. 356/2, 360/2, K.G. Elvas). Frühmittelalterliche Bestattungen*

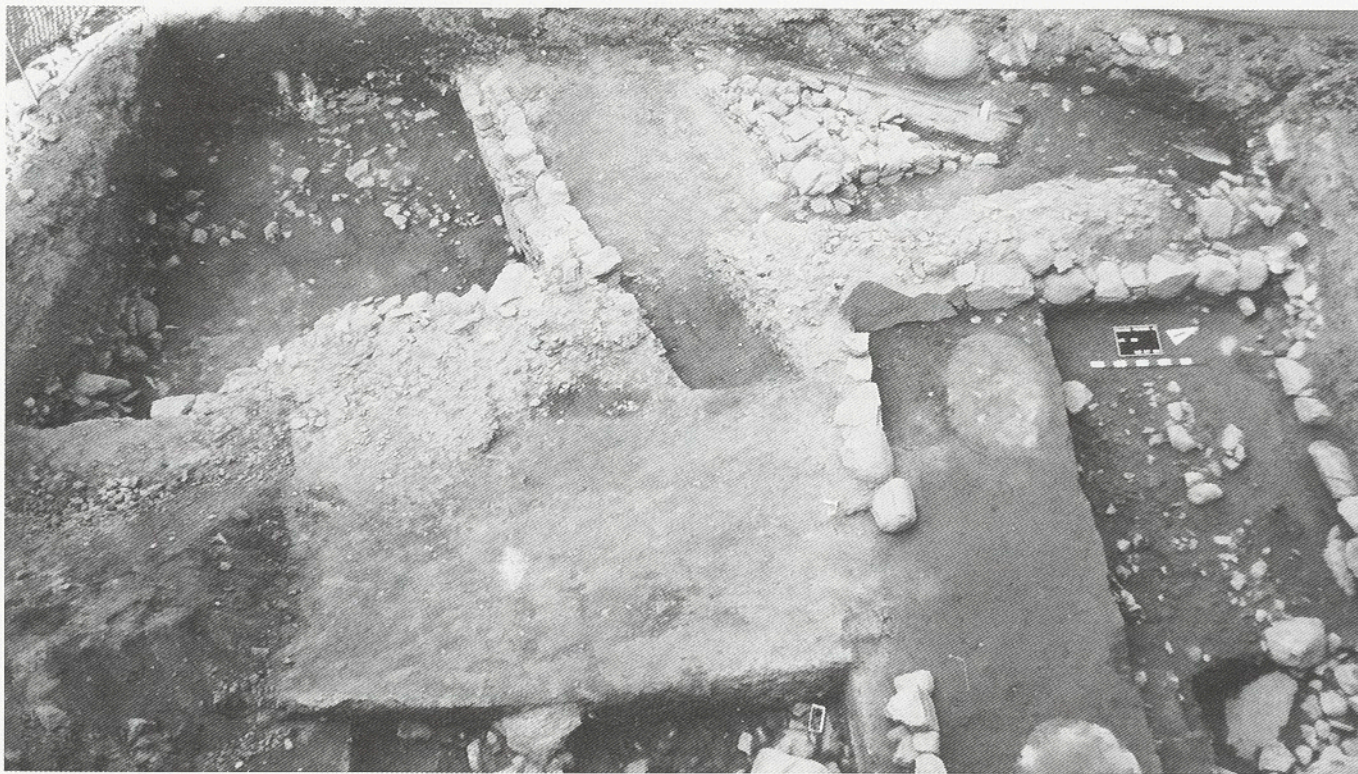
Brixen, Elvas, Grundstück Huber (Gp.511/1, K.G. Elvas). Eisenzeitliche und römerzeitliche Mauerreste

Quest'area si situa sul versante orientale della valletta detta Mooswiese, ad una cinquantina di metri in direzione sud-est dall'edificio di epoca romana di Hofstatt (scavo 1978) e rispettivamente ad un centinaio di metri in direzione sud dall'ulteriore gruppo di edifici romani scavati nel 1992, lungo via Elvas, (cfr. Tutela Beni Culturali 1991-95, p.25). Lo scavo di emergenza condotto, in vista della costruzione di un garage sotterraneo nel cortile posteriore di una casa già esistente, ha portato in luce anche in questo caso tracce cospicue di edifici di epoca romana. Si trattava in particolare di due case seminterrate separate da un diaframma di pietrame e terra, in cui i muri di monte raggiungevano ancora una altezza di m 1,5. Come legante per i muri stessi risulta usata argilla mista a calce povera. La parte maggiore di questi ambienti non è stata esplorata in quanto si estende in profondità al di fuori dell'area riservata allo sbancamento.

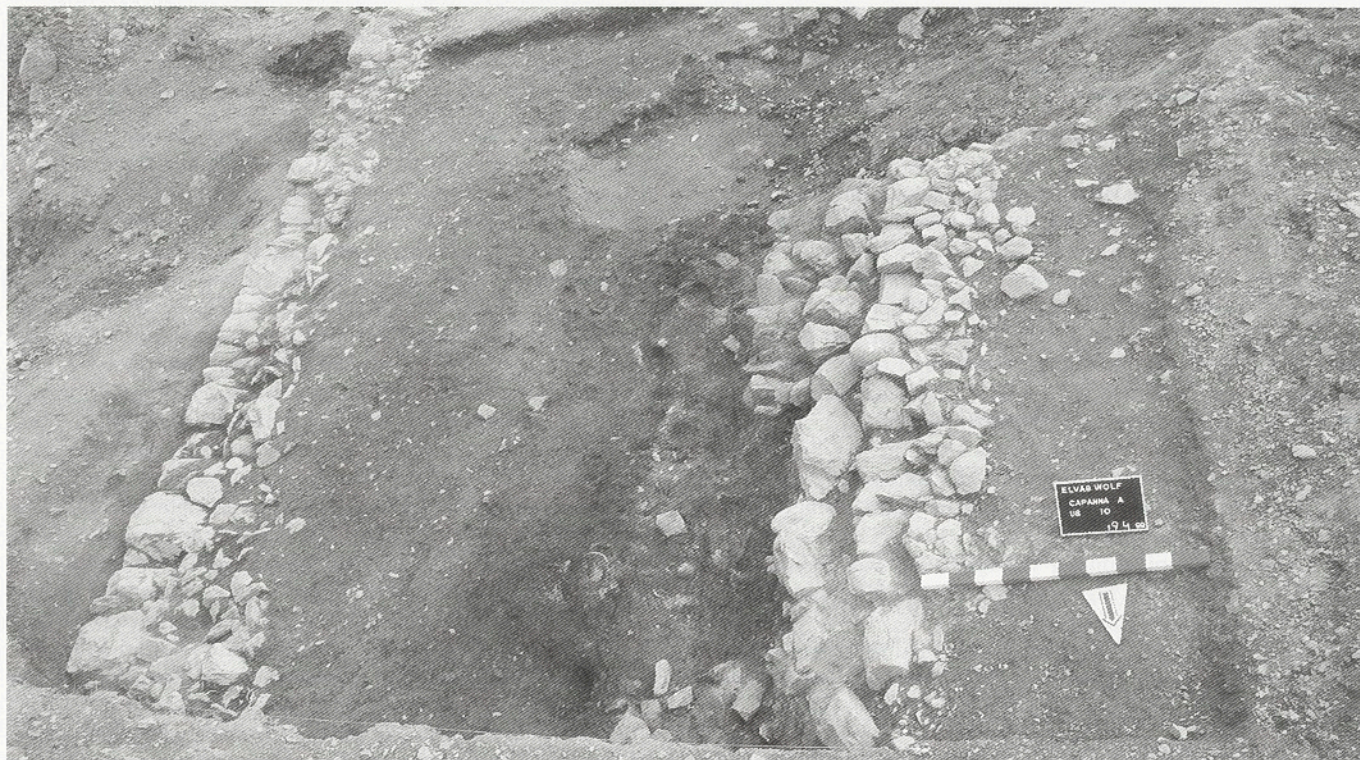
*Brixen, Elvas, Grundstück Kaltenhauser-Wolf (Gp. 545/1, K.G. Elvas). Terrassierungsmauern und Reste spätbronzezeitlicher Häuser*

Si sono rilevate tracce di frequentazione romana della prima età imperiale ed in particolare oltre a monete e reperti ceramici, anche strutture quali massicciate pavimentali di edifici lignei. Al di sotto si estendeva un orizzonte protostorico con cospicui resti di una casa retica del tipo seminterrato (la massima parte della quale si estende ancora intatta nel terreno, al di fuori dell'area in questa occasione esplorata). Tale struttura risultava più

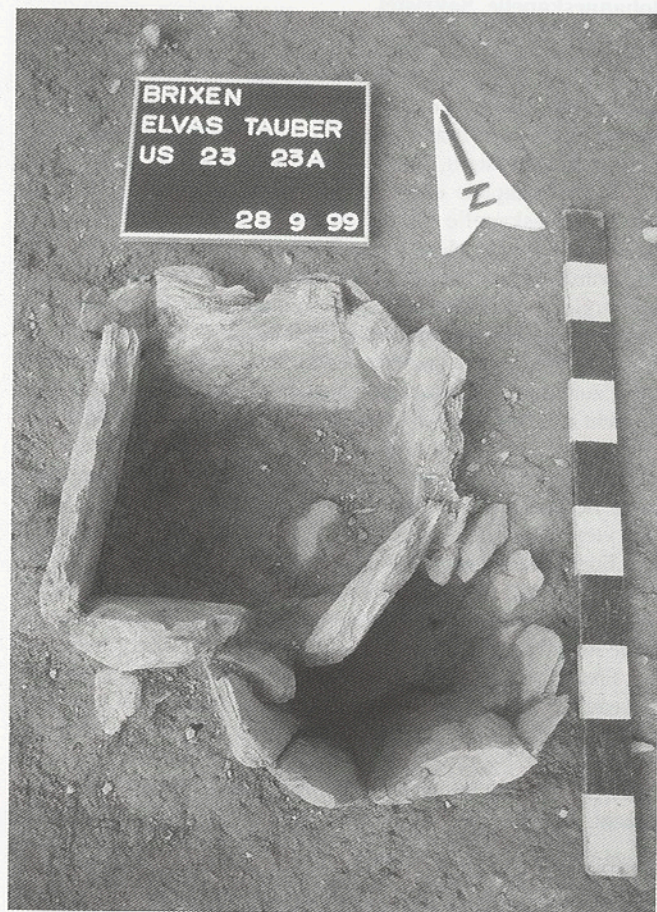
*Brixen, Elvas, Grundstück Tauber (Gp. 529/1, K.G. Elvas)  
Brennofen für Keramik aus der Spätbronzezeit*

datieren auch nur mehr teilweise erhaltene Brennöfen für Keramik. Ein zum Zeitpunkt der Freilegung nahezu intakter Ofen bestand aus zwei nebeneinander liegenden Gruben, die mit Phyllitplatten ausgekleidet waren und eine reiche Anzahl von Keramikbruchstücken enthielten. Unmittelbar neben diesen fand sich ein Schalenstein. In sekundärer Fundlage konnten zudem Kleinfunde aus früheren Epochen geborgen werden (Kupferzeit, Neolithikum), darunter auch ein Sandsteintäfelchen mit eingeritzten Ornamenten.

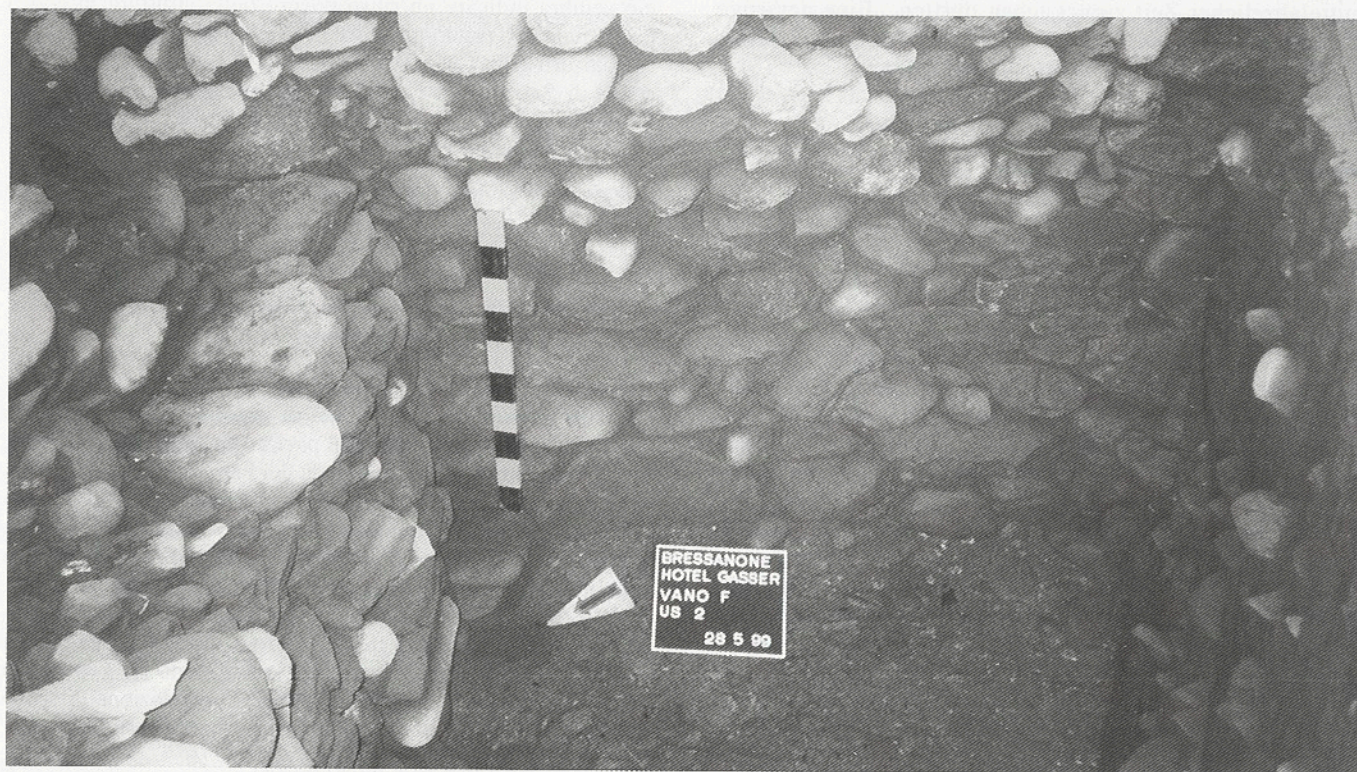
*Brixen, Stufels, Hotel Gasser (Bp. 510/1, K.G. Brixen). Reste eines eisenzeitlichen Hauses*

identifizierte tracce di una capanna dell'età del Ferro di grandi dimensioni. Nella medesima risultarono riconoscibili le tracce di una consistente ristrutturazione in conseguenza della quale il muro costituente il lato sud dell'edificio originale era stato rifatto con uno spostamento di circa metri 1,5 verso il centro dell'edificio stesso, mentre lo spazio rimasto tra i due muri, colmato di pietrame, svolse probabilmente funzione di drenaggio. Motivi statici (presenza di muri portanti dell'edificio moderno che intersecavano in ogni direzione le strutture antiche) hanno limitato le ricerche all'interno della capanna modificata. Anche in questa fase in ogni caso l'edificio dovette essere di proporzioni cospicue (ad es. il muro sud superava i 10 metri di lunghezza). Forniscono spunti per la datazione del complesso una fibula del tipo Certosa ed un frammento di torques rinvenuti in un livello di incendio, sottostante agli strati di crollo. Sul piano

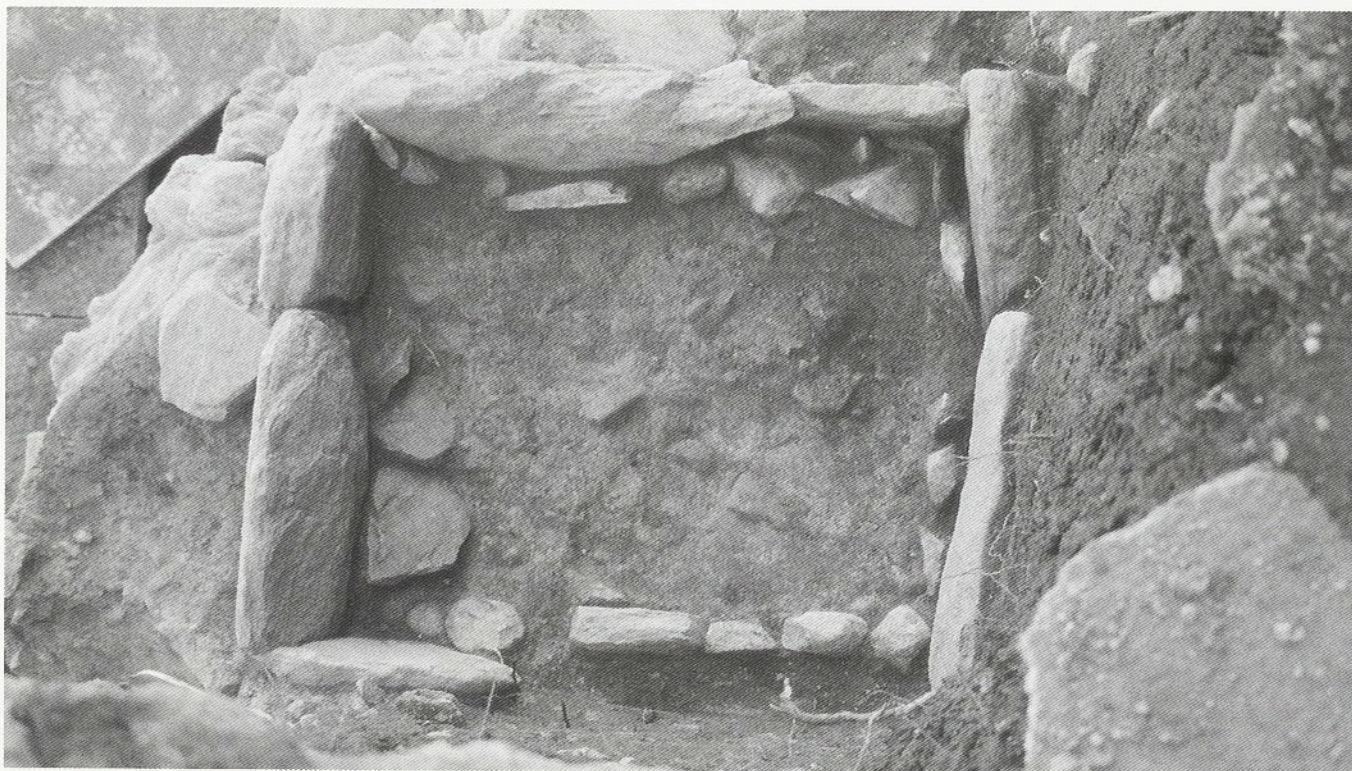
*Dorf Tirol, Gasthof Sonne. Von Steinen umrandete frühmittelalterliche Feuerstelle*

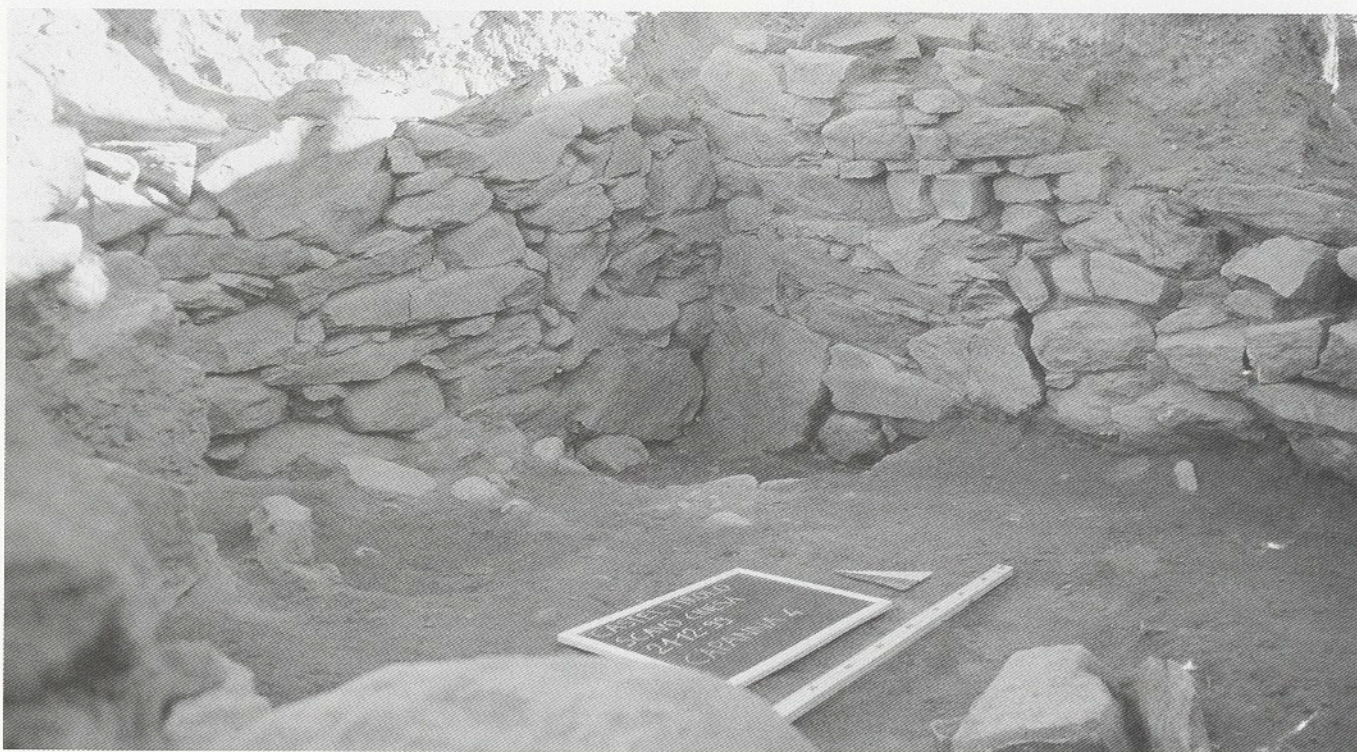
Tirol, Schloss Tirol, Kirchengrabung. In den Hang, unterhalb der Kirchenbauten, eingetieftes „rätisches Haus“

- sul lato del versante dove vennero in seguito costruite in successione le diverse chiese, fu abitato nell'età del Bronzo recente e nell'età del Ferro un insediamento con svariati edifici
- all'esterno della chiesa, sui lati sud ed est, furono collocate a partire al più tardi dal secolo VII d. C., numerose sepolture a inumazione
- la chiesa triabsidata risulta essere stata dotata di un narthex rettangolare in cui trovò posto lungo un notevole arco di tempo, una serie di tombe

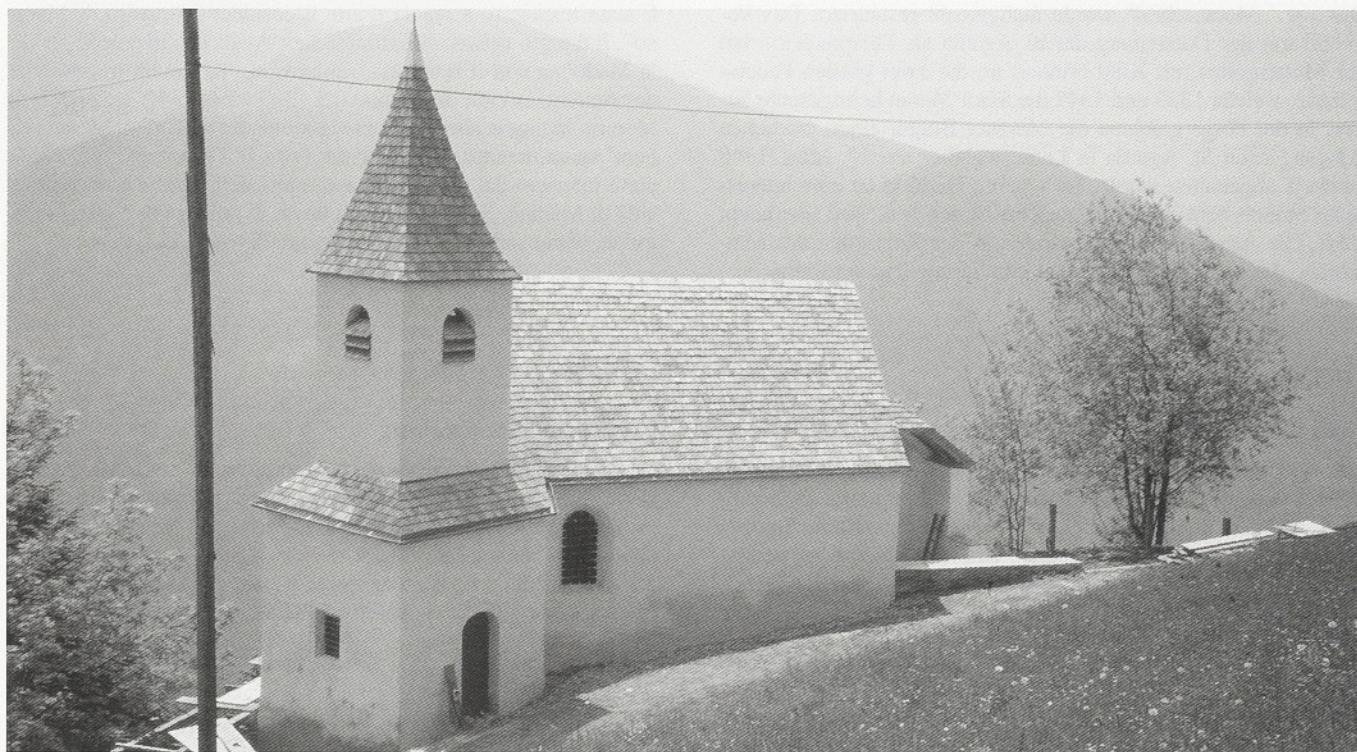
*Lüsen, Kapelle beim Villpederer*

Im Zuge der Gesamtsanierung der Kapelle wurden mehrere Arbeiten vorgenommen: Das Kapellendach sowie der Turm wurden mit handgespaltenen Lärchenschindeln neu eingedeckt und die Mauerflächen, durch die Anlage eines Drainagegrabens um die gesamte Kapelle, entfeuchtet. Der Spritzputz an den Fassaden wurde vorsichtig abgenommen, und der darunter liegende Putz wurde mit Kalkmörtel stellenweise ausgebessert. Die Fenster mit Butzenscheiben wurden restauriert, die Wandflächen innen und außen mit Kalkfarbe getüncht (Beitrag).

Nell'ambito del risanamento generale della cappella sono stati intrapresi numerosi lavori. Sono stati ricoperti da nuove scandole di larice il tetto della cappella ed il campanile, sono state deumidificate le pareti grazie allo scavo di una fossa di drenaggio attorno all'intera cappella. L'intonaco a dispersione sulle pareti esterne è stato pazientemente eliminato e l'intonaco sottostante restaurato ove necessario con malta di calce. Sono state restaurate le finestre con vetri a tondi, le pareti interne ed esterne sono state ridipinte con colore a calce (contributo).

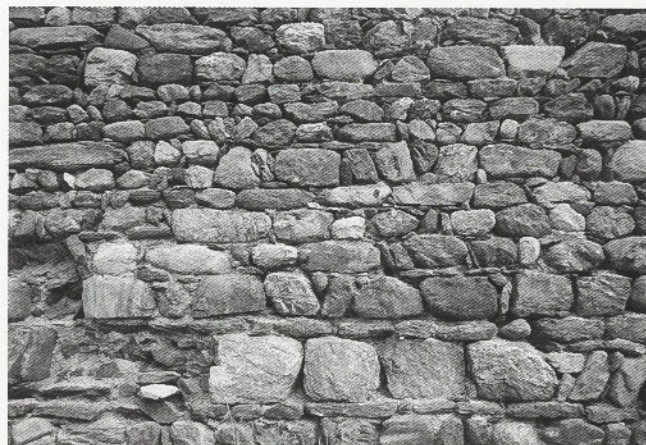
*Mals, Matsch, Ruine Obermatsch, Detail*  
*Malles, Mazia, Rovine di Obermatsch, particolare*

L'azione di consolidamento era però rivolta soprattutto ai resti murari del mastio, il cui lato nord rappresenta uno dei migliori esempi di attività edilizia nel Tirolo del secolo XII. Le parti cadute sull'angolo nord-est sono state ricostruite sottolivello. All'interno del mastio è stato spostato con cautela il materiale edilizio e il muro occidentale, parzialmente crollato, è stato ricostruito per circa 1,5 metri di altezza. Per il resto si è proceduto ad attuare solo delle misure puramente conservative, fissando il culmine della muratura. La sistemazione puntuale delle commessure fra le pietre è stata volutamente ridotta allo stretto necessario per non alterare l'aspetto attuale delle murature. Si è constatato che il mastio disponeva, all'altezza di tre metri da terra, di alcuni tiranti in legno posti al centro della muratura a due strati e incrociatisi agli angoli. Una datazione dendrocrono-

Eckpunkten überlagern. Dendrochronologische Datierung konnte keine vorgenommen werden, da sich im Mauerwerk vielfach nur noch die Negativabdrücke der ehemaligen Balken erhalten hatten. Die Kosten wurden zu 90 Prozent in Eigenregie übernommen. Den Restbetrag übernahm dankenswerterweise die Stiftung Südtiroler Sparkasse.

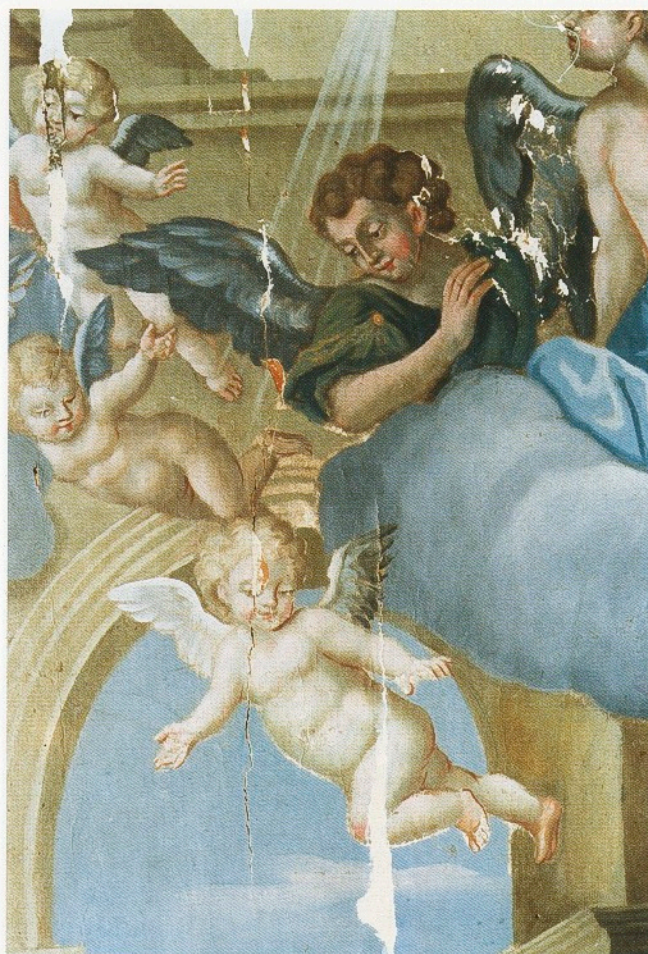
*Martell, Dreikönigskapelle im Gasthof Salt, Altarblatt vor der Restaurierung (Ausschnitt)*

La piccola pala d'altare è stata dipinta ad olio su un'incisione da un artista anonimo. Il foglio di carta era stato incollato su una tela ma, a causa della forte umidità, si era successivamente piegato e staccato in più punti dal supporto. L'operazione di

restauro svoltasi nel 1999 ha riguardato la pulizia della tela, l'incollatura e l'appiattimento delle pieghe della carta, l'integrazione delle parti mancanti con carta o con fondo in gesso, quindi l'applicazione in alcuni punti di ritocchi ad olio. Il dipinto è stato infine ricoperto da uno strato di vernice di resina naturale. La cornice di color oro è stata pulita e integrata con polimento.

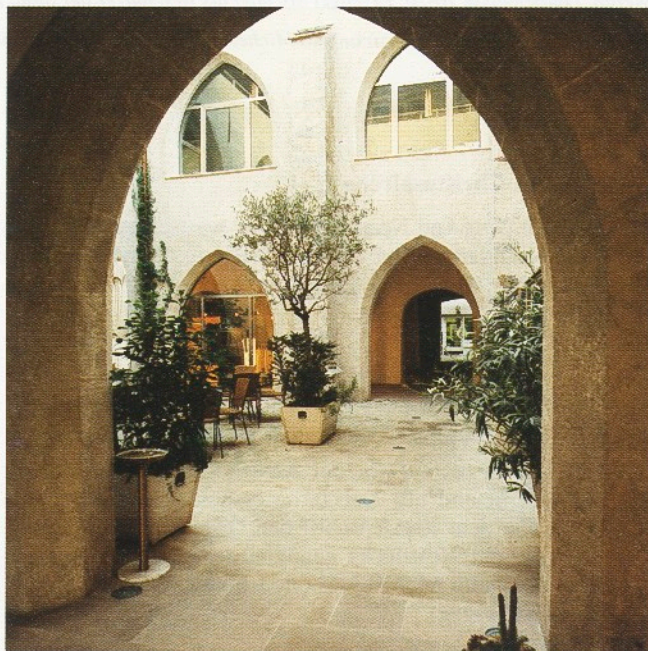
*Meran, ehemaliges Klarissenkloster*

I lavori di risanamento svolti nella parte retrostante dell'antico convento sono stati terminati alla fine del 1999. Lungo la "Galleria del convento" che unisce ora la via delle Corse al parcheggio della Banca Popolare, hanno trovato sistemazione numerosi esercizi commerciali.

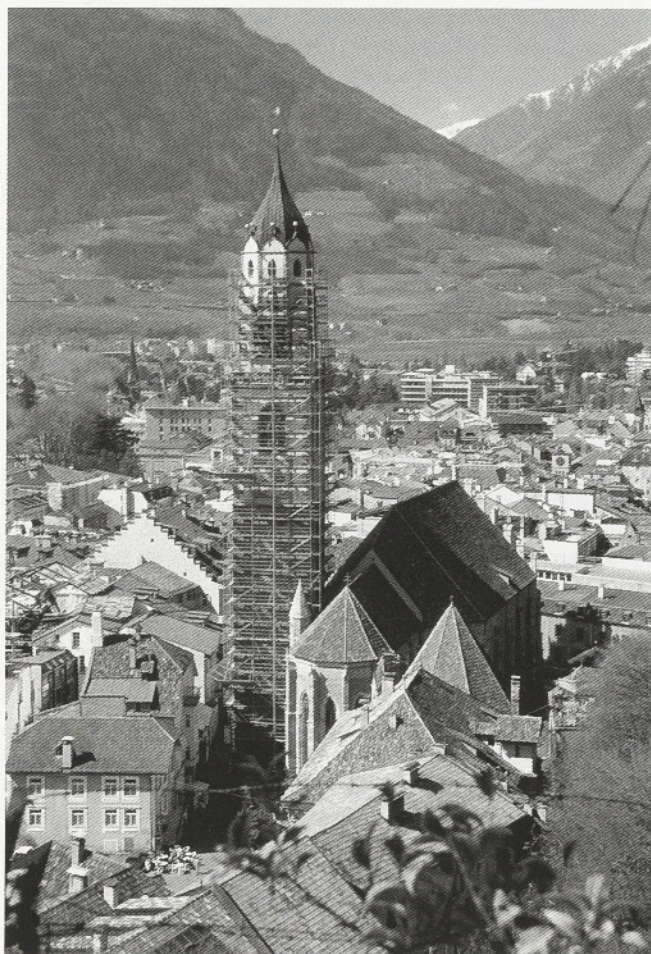
*Meran, Pfarrkirche St. Nikolaus, während der Restaurierung des Turmes*

neue Teile bereits in den 1970er Jahren, vor allem in unvollständiger Weise. Es wurden daher die beschädigten Elemente ersetzt und ersetzt durch andere in lokalem Sandstein, identisch mit dem Ursprungsmaterial. Auf den Gesimsen wurden die beschädigten Stellen mit Kunstsandstein (Mineros) ausgebessert. Die Fassaden wurden gereinigt, geätzt und anschließend mit einem grauen Grundanstrich lasierend getüncht. Über demselben wurden weitere 2 – 3 hellere Anstriche aufgetragen, wodurch dem Anstrichmaterial – Mineralfarbe – ein lasierender Charakter abgewonnen wurde. Die Zifferblätter wurden auf die leicht kleineren Abmessungen vor der Restaurierung der 70er-Jahre zurückgeführt. Abschließend wurden sämtliche Schallöffnungen mit Taubenschutznetzen versehen (Beitrag).

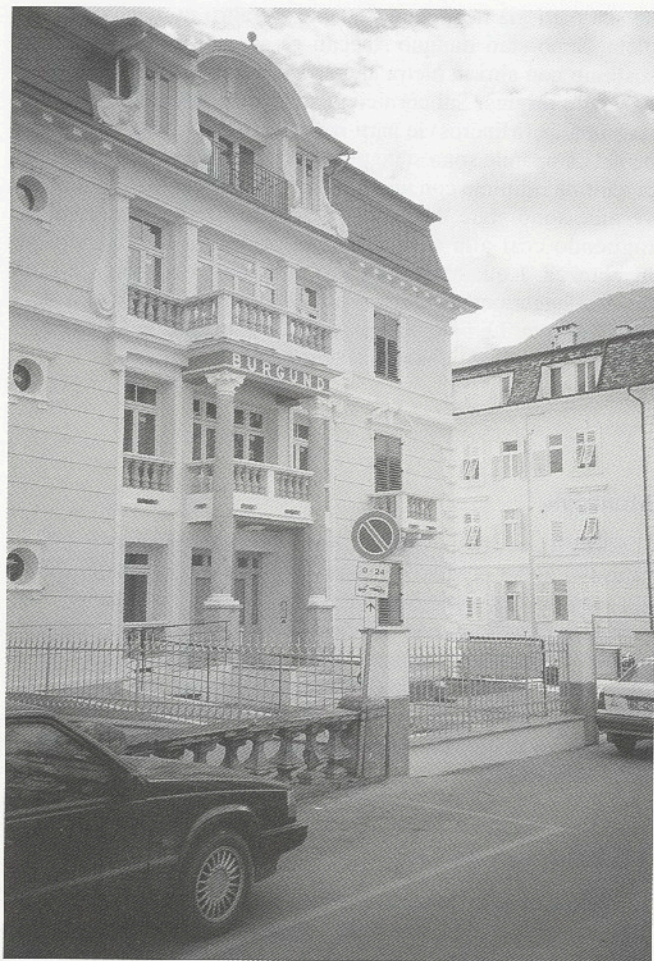
Meran, Villa Burgund

L'edificio neobarocco, eretto nel 1896 da Heinrich Fricke, era rimasto abbandonato per molti anni e stava per cadere in completa rovina nel totale disinteresse del proprietario. A seguito di una complicata vicenda burocratica, il restauro è stato eseguito

von der Gemeindeverwaltung durchgeführt. Die Mauern auf der Rückseite waren von der Feuchtigkeit und von Kletterpflanzen angegriffen. Um Gefahren bei allfälligen Einstürzen vorzubeugen, wurden für eine vollständige Wiederherstellung von allen Gesimsen Schablonen abgenommen. Die verfaulten Holzdecken wurden erneuert. Während die palladianischen Mosaikfußböden im Treppenhaus erhalten blieben, wurden die Steinstufen und Gusseisengeländer restauriert, das Dach mit neuen Dachbindern versehen, die Dachfenstervoluten auf Traufhöhe erneuert, bei denen eine Blechstruktur mit leichter Glattputz-Farbbeschichtung zum Vorschein kam, die Mauerwerk nachahmen sollte. Der teilweise erhaltene Fassadenputz wurde in traditioneller Machart als Bossenwerk mit ausgekehlten flachen

dall'Amministrazione comunale. La parte posteriore dell'immobile era molto degradata per effetto dell'umidità e delle piante rampicanti che avevano intaccato i muri. Per evitare rischi, dovuti ad eventuali crolli, si è disposto di prendere i modine di tutte le modanature presenti per un loro ripristino integrale. Sono stati sostituiti i solai lignei che erano marcati, mentre si è conservata la parte intorno al giroscale con pavimento a palladiana, si sono restaurati i gradini in pietra ed i corrimano in ferro battuto delle scale. Il manto di copertura è stato rifatto con nuove capriate, così come si sono dovute rifare le volute degli abbaini a livello di gronda; queste hanno evidenziato una struttura in lamiera con un sottile intonachino di rivestimento colorato ad imitazione di una muratura. L'intonaco

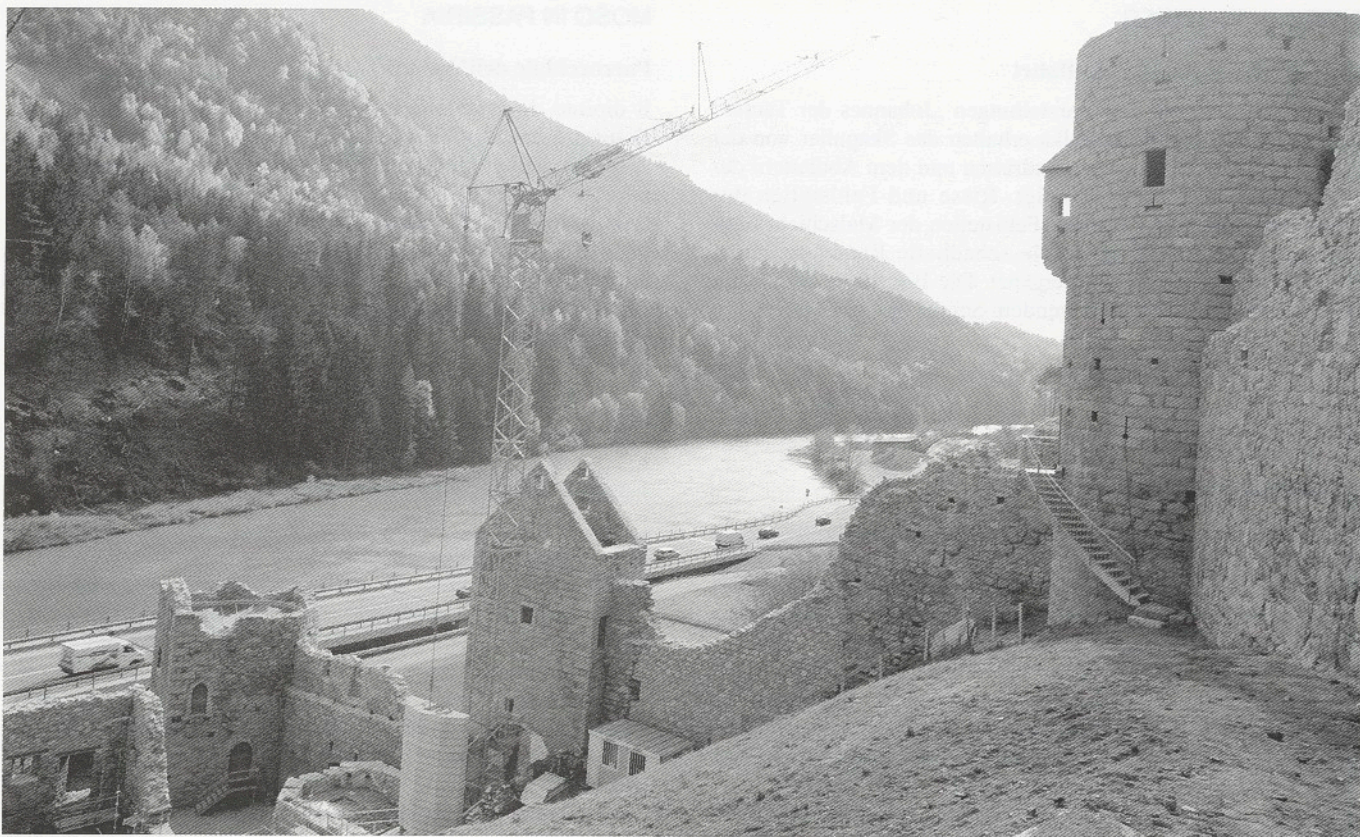
*Mühlbach, Mühlbacher Klause*

I lavori di restauro della struttura difensiva, iniziati già nel 1998 (cfr. *Tutela bbcc. 1998*), sono proseguiti con successo anche nel corso del 1999. Eliminata la ex corsia sud della strada statale della Pusteria, si è proceduto allo scavo dei piani interrati dell'edificio principale della chiusa, composto da un totale di quattro vani suddivisi su due piani ed un corridoio centrale d'accesso. Si è dovuto sottoporre l'ancora svettante parete meridionale dell'edificio a misure di consolidamento nella parte superiore. Si è quindi proceduto al fissaggio della parte terminale del muro sulla base dei modelli elaborati nell'anno precedente. Gli scavi condotti in maniera scientifica nell'ambito della ex cappella e dell'edificio settentrionale hanno portato alla luce reperti assai interessanti, in grado di fornire prime informazioni sugli arredi e sull'utilizzo

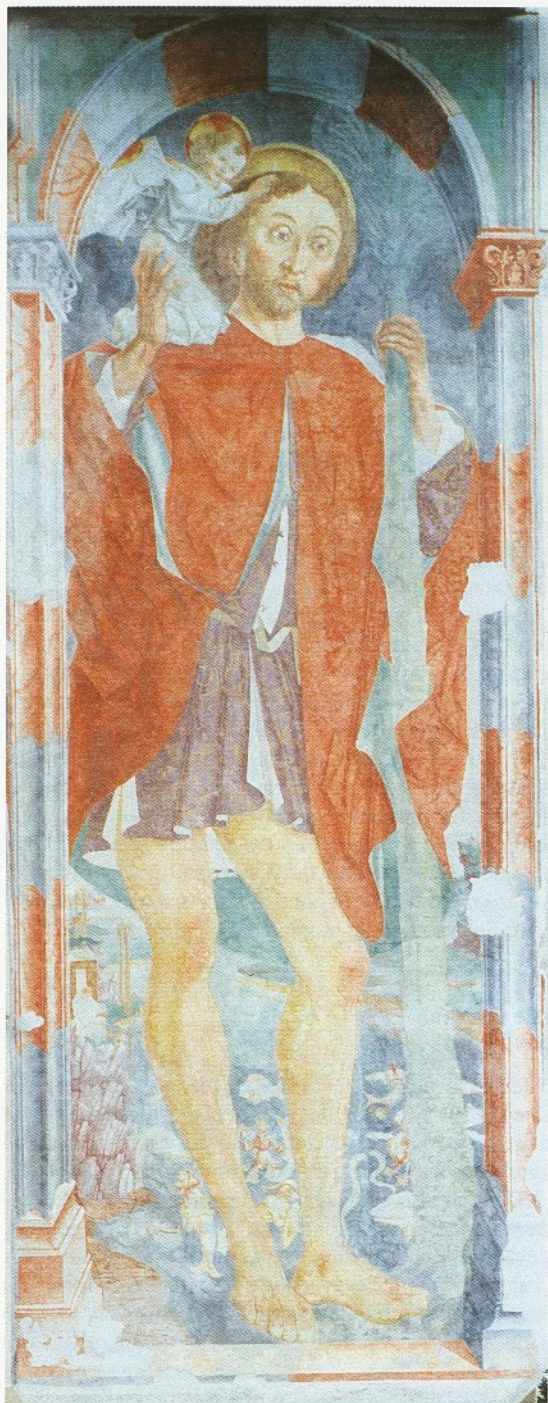
Olang, Pfarrkirche Maria Himmelfahrt in Oberolang, Christophorusfresko  
Valdaora, Parrocchiale dell'Assunta a Valdaora di Sopra, l'affresco di San  
Cristoforo

Il previsto restauro degli esterni della chiesa parrocchiale è stato iniziato con il restauro del campanile e della cappella cimiteriale. Le pareti esterne tardogotiche del campanile erano state ricoperte in epoca barocca con un intonaco liscio, in seguito (secolo XIX) con altri intonaci, fra cui da ultimo una tinteggiatura a dispersione contenente resina sintetica. Il progetto di restauro prevedeva l'eliminazione della tinteggiatura a dispersione che sul lungo periodo avrebbe rovinato l'intonaco e la realizzazione della decorazione barocca. Di questo era rimasto conservato un esempio sopra il sottotetto della sacrestia: era composto da quadrati bianchi, posti sotto una linea rossa di contorno. La decorazione tardogotica originale si componeva di

rote Konturlinie abgesetzt waren. Die ursprüngliche spätgotische Fassung bestand aus einem gebrochen weißen Rauputz mit einem weiß abgesetzten Fugennetz. Eine Musterfläche hat sich an der Südwand im Bereich des Dachgeschosses über dem Langhaus der Kirche erhalten. Die Fassaden der Friedhofskapelle wurden gereinigt und laut Befund in Kalkfarbe getüncht (Beitrag).

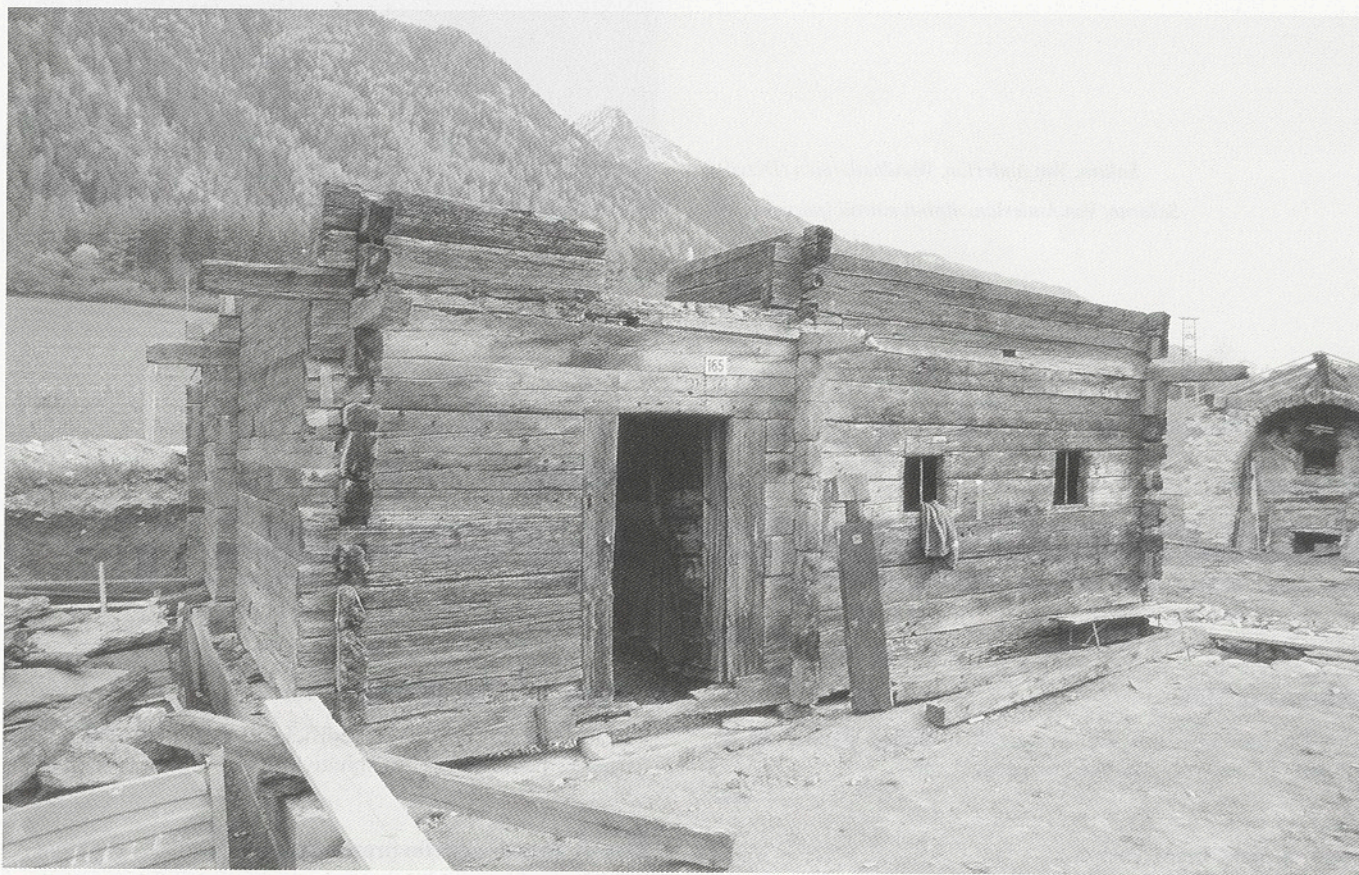
St. Leonhard in Passeier, Sandhof, Versetzung des „Kranewitthäusl“

In seguito all'edificazione di un Museo all'aperto nelle immediate vicinanze del Sandwirt a San Leonardo è stato trasferito da Moso in Passiria il cosiddetto *Kranewitthäusl*. La costruzione a travi affiancate di epoca tardogotica (data 1561 sull'arco d'ingresso a schiena d'asino) è stata accuratamente smontata pezzo per pezzo a Moso, trasportata al Sandhof e ivi ricostruita. Il tetto è stato rifatto utilizzando scandole di larice spaccate a mano. Al termine dei lavori la costruzione, di grande interesse etnografico, sarà resa accessibile al pubblico (contributo).

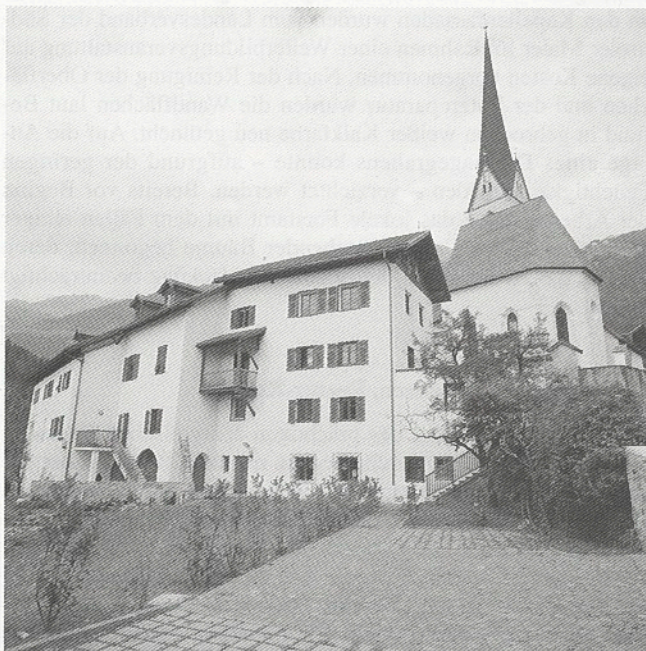
*St. Leonhard in Passeier; Widum*

L'edificio canonico di San Leonardo è citato nei documenti fin dal principio del Duecento. Il restauro ed adattamento ha visto il recupero dei locali cantina, con la messa in luce di alcune piccole finestre romaniche, il consolidamento delle travi lignee del soffitto della cantina con resine epossidiche, nonché l'inserimento di una trave in ferro per rinforzare la struttura muraria indebolita dalla piattabanda fessurata di una porta romanica formata con grosse bozze. I piani abitati sono stati ristrutturati con ammodernamento dei servizi, modificazione di tramezze, ed il recupero di un atrio decorato con stemmi, che in passato era stato diviso da un muro. L'ala a monte dell'edificio, costruita nel secolo XVIII, ha visto il restauro di un ambiente con tavolato alle pareti e pitture floreali del primo novecento al

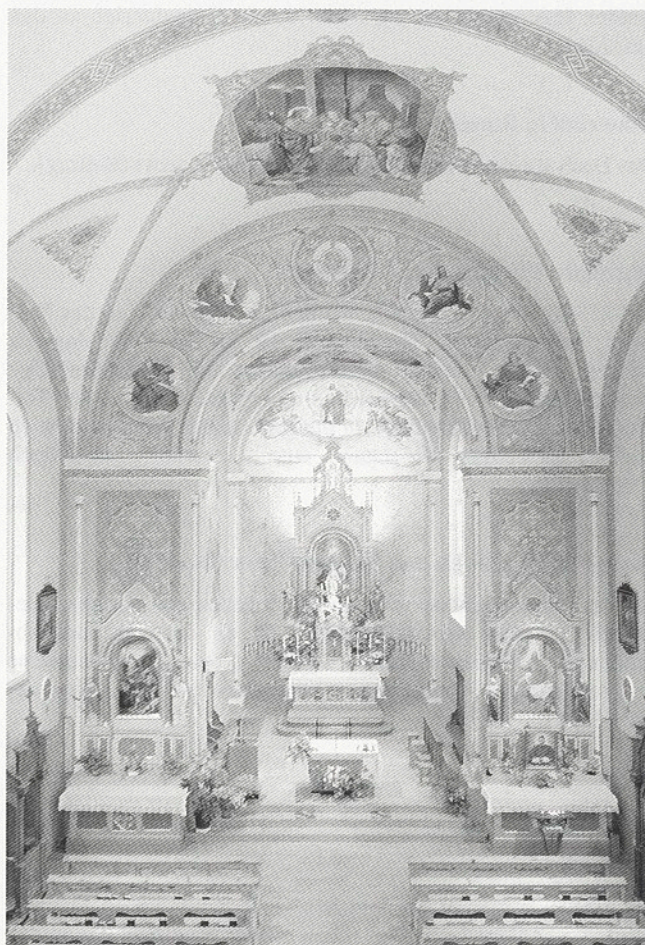
*Campill, Pfarrkirche St. Lucia*  
*Longiarù, parrocchiale di Santa Lucia*

Il progetto di restauro ha visto innanzitutto l'eliminazione con etanolo dello strato pittorico contenente resina sintetica. Gli affreschi della volta, in buono stato di conservazione, sono stati puliti a secco con Wishab. Alla fine tutte le superfici di sfondo sono state dipinte a tempera utilizzando le tonalità di Rudiferia. Anche per il ritocco delle pitture decorative riportate alla luce è stato utilizzato il medesimo materiale. L'eliminazione del rivestimento ligneo si è rivelata estremamente opportuna: in tal modo l'interno della chiesa ha riacquisito la decorazione unitaria di Rudiferia del 1898.

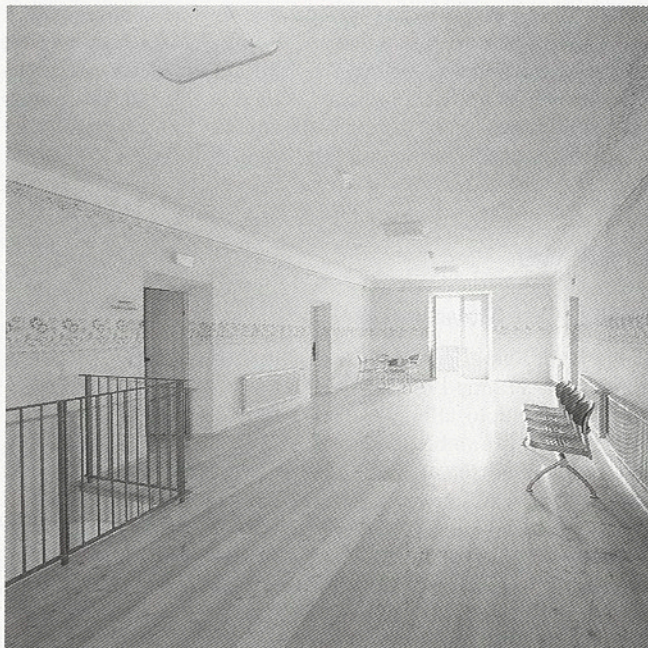
*Tobalch, Englös  
Dobbiaco, Englös*

Dopo lavori durati parecchi anni, nel corso del 1999 si è potuto condurre a termine l'opera di restauro e risanamento dell'edificio, restituendolo alle sue diverse funzioni (cfr. *Tutela bbcc. 1998*). Tutti gli ambienti interni sono stati infatti restaurati a regola d'arte ed adeguati alle moderne esigenze abitative. Sono stati dunque resi accessibili gli ambienti delle cantine medievali tramite la costruzione di una nuova scala, semplicemente spazzolando e pulendo il muro a vista. Le pareti e la volta a costoloni del grande atrio d'ingresso sono state riportate al loro aspetto originario, risalente all'epoca gotica. In questo settore dell'edificio sono state riaperte numerose nicchie presenti nel muro, alcune delle quali ancora con l'infilso in legno e la cornice in pietra. Al pianterreno sono stati altresì restaurati a regola d'arte numerosi ambienti con rivestimenti lignei, riportando i tavolati al loro aspetto originario. Nel grande vano centrale del piano superiore vi erano sulle pareti e sulla volta resti di pitture decorative risalenti alla fine ed ancora in buono stato di conservazione. Esse hanno funto da modello per il rifacimento della decorazione pittorica dell'ambiente. In altri tre vani del piano superiore con parziale rivestimento ligneo ed un raro controsoffitto in legno sono state scoperte altre decorazioni storicistiche risalenti anch'esse al tardo secolo XIX. Particolarmente interessante la scoperta di alcuni dipinti parietali nella ex sala principale, risalenti al periodo attorno al 1500 e mostrandoci scene di caccia e suddivisioni architettoniche. Essi risultavano purtroppo in gran parte distrutti, cosicché ci si è limitati allo scoprimento di alcune porzioni significative a documentazione dell'antica decorazione. Sono state altresì mantenute e restaurate tutte le porte interne originali. Sulle pareti esterne sono state rinvenute tracce di pitture di epoca rinascimentale, che testimoniano delle antiche cornici delle finestre. Sul lato meridionale è stata invece scoperta una meridiana in buono stato di conservazione con raffigurazioni araldiche e campiture interne dipinte; si è quindi proceduto al suo restauro. Tutte le facciate esterne sono state tinteggiate riprendendo la decorazione di fine Ottocento. Grazie ad un'opera di risanamento e restauro dell'edificio condotta con particolare cura, è stato quindi possibile offrire alla cittadinanza

rungsarbeiten kann der Öffentlichkeit von Toblach ein außergewöhnlicher architektonischer Rahmen für die neu vorgesehenen Nutzungen angeboten werden.

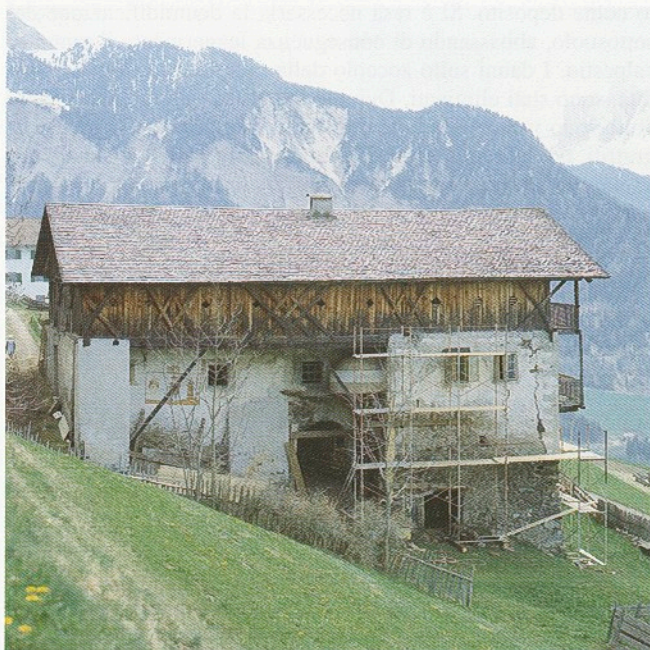
*Villnöß, Felthun, während der Sanierung*  
*Funes, Felthun, durante il risanamento*
