# Denkmalpflege in Südtirol Tutela dei beni culturali in Alto Adige 1999

Herausgegeben  
vom Landesdenkmalamt Bozen  
A cura della Soprintendenza Provinciale  
ai Beni Culturali di Bolzano

Den Hauptteil der vorliegenden Publikation nehmen die Kurzberichte ein, die einen vollständigen Überblick über das denkmalpflegerische Geschehen im Lande anstreben.

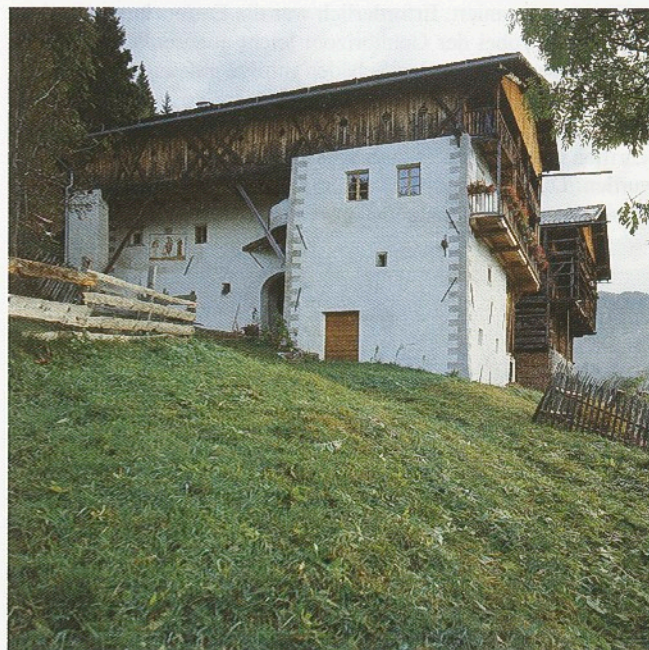
*Villnöß, Felthun, nach der Sanierung*  
*Funes, Felthun, dopo il risanamento*

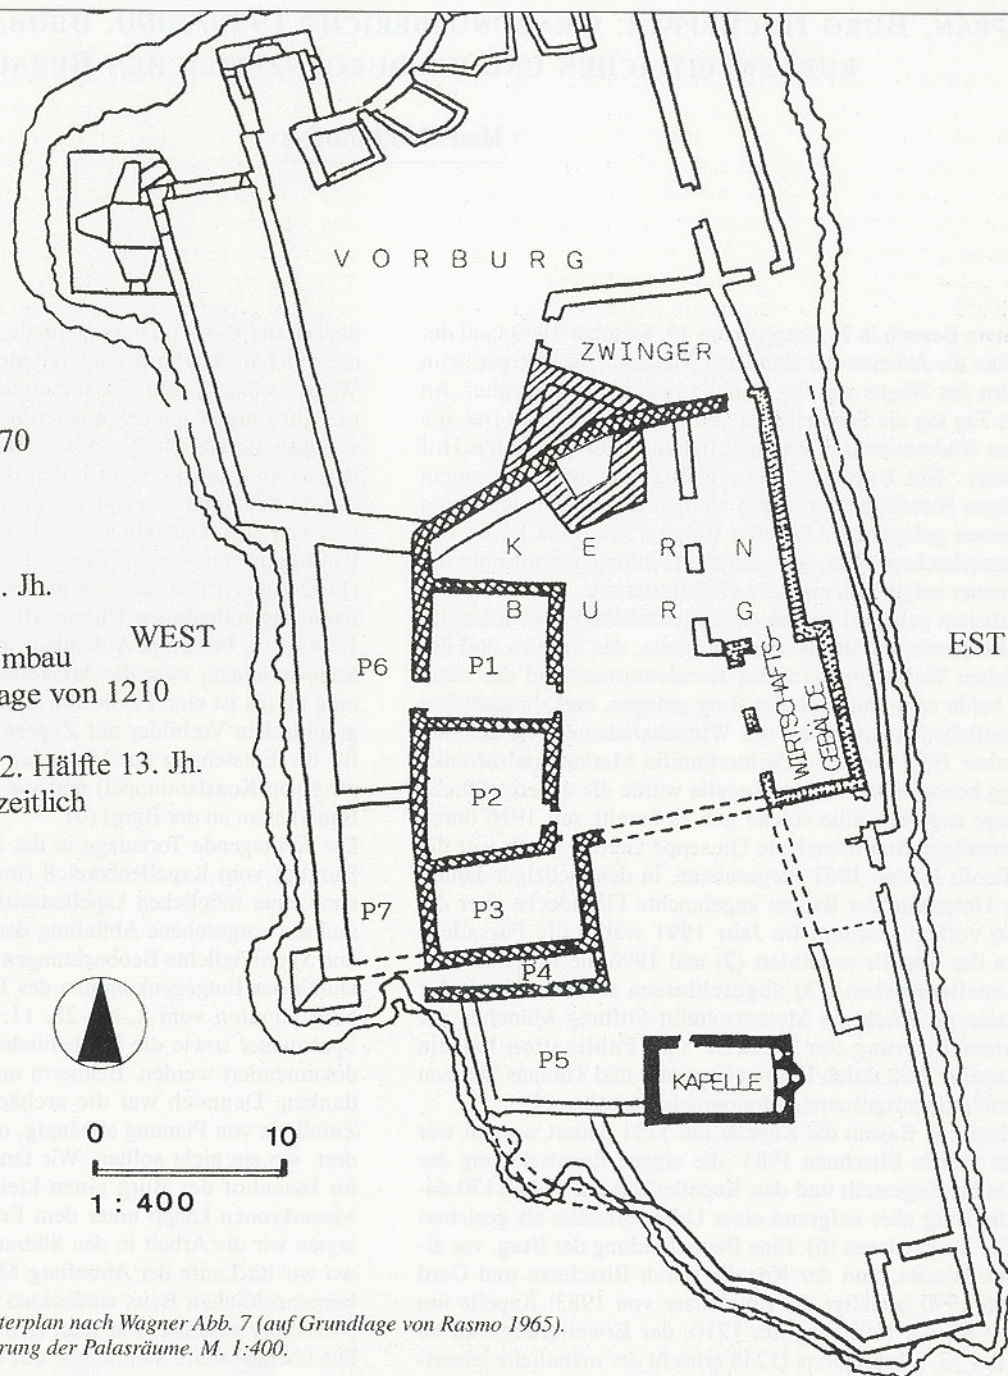
Abb. 1. Hocheppan, Baualterplan nach Wagner Abb. 7 (auf Grundlage von Rasmo 1965).  
Eingetragen die Nummerierung der Palasräume. M. 1:400.

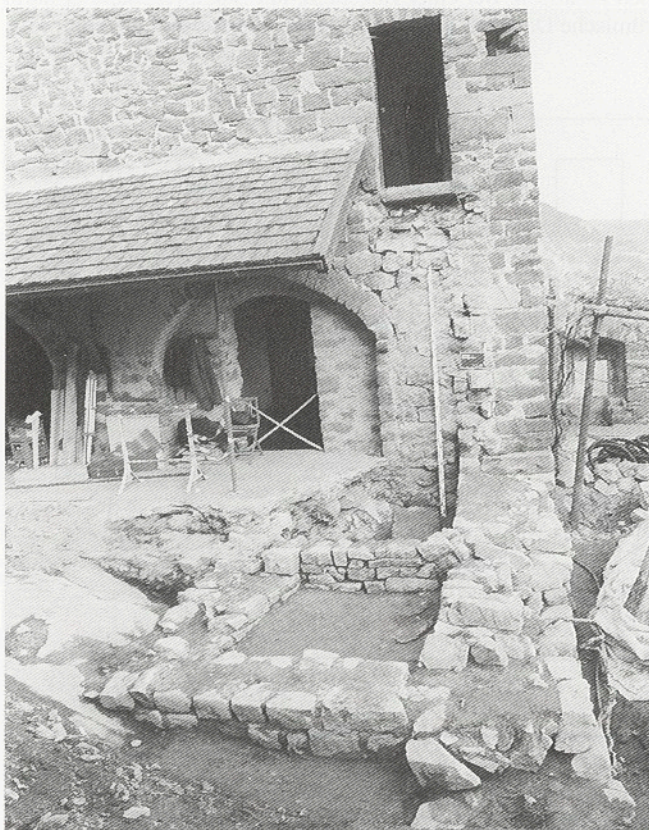
Abb. 3. Die Sperrmauer von West, sichtbar die Zargen am Wirtschaftsbaus. Im Mittelgrund die Sperrmauer unterbrochen durch Mauer 6 (darunter 3), im Vordergrund lose Lagen der Sperrmauer mit Mauer 7. Am Fuß der Messlatte die spätantike Mauer 2 nördlich der Sperrmauer.

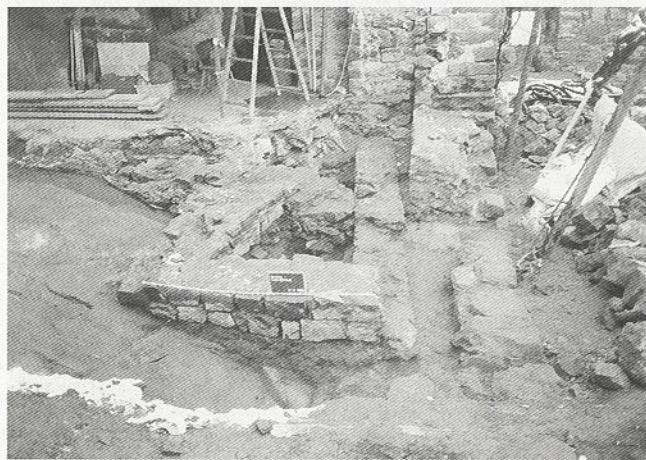
Abb. 4. In der Bildmitte rechts die Sperrmauer und links davon die spätantike Mauer 2, von West (die späteren Mauern 6 und 7 bereits abgetragen). Vorne Mauer 5, sie liegt, durch eine Erdschicht getrennt, auf Mauer 2 auf. Parallel dazu Mauer 3, sie schlägt an Mauer 2 an, ging aber mit einer gemörtelten Lage (bereits abgetragen) über Mauer 2 nach Süd, dort ist die gemörtelte Unterkannte quer zur Flucht der Sperrmauer im Fundament sichtbar.

Im Bereich der Sperrmauer liegen kleine Mauerzüge, die zum Teil vorausgehen, zum Teil zu einem neuzeitlichen kleinen Raum mit Estrich gehören.

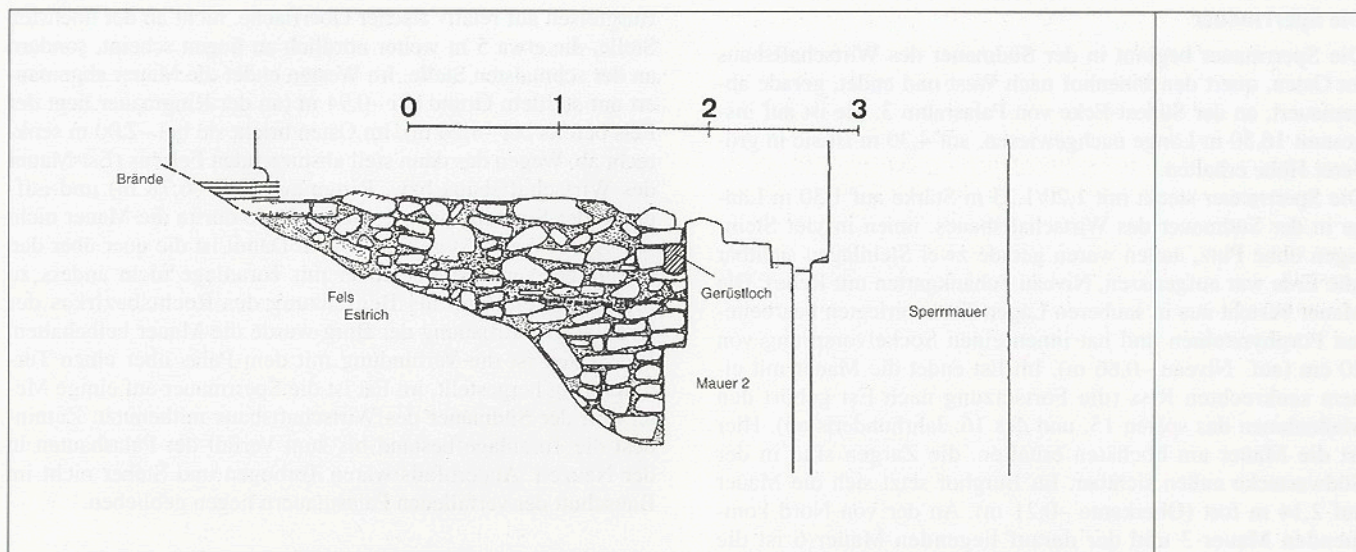
Abb. 5,1-2. 1. Spätantike Mauer 1 von Westen. Ganz links auf dem Fels Brandschichten der Burgenzeit, Estrichniveau gestrichelt, Gerüstloch schräg schraffiert. 2. Spätantike Mauer 1 von Est mit vorgelagertem Sockel, gestrichelt ein Gerüstloch. Brandschicht auf dem Fels am Fuß der Mauer, derselbe Brand bedeckt die Mauerkrone. Der Brand ist später als die Sperrmauer, weil er an deren Sockel anschlägt, der Fels im Est von Mauer 1 lag jedenfalls frei. M. 1:50.

Die Nord-Süd-Mauer 3 lässt sich ab Mauer 2 auf 3,20 m nach Nord gut verfolgen und endet dann auf dem hoch anstehenden Felsen (-0,43 m). Obwohl sich weiter nach Norden der Fels wieder senkt, ist die Mauer nicht mehr nachweisbar. Die Mauer verläuft parallel zu Mauer 1, ist 0,80 m stark, 0,56 m hoch erhalten und scheint nach Est unregelmäßig gemauert (oberste Lage nicht abgebaut). Der Fels fällt wieder ab (im West Fels auf -1,40 m, im Est Fels auf Quote -1,63 m nicht erreicht), die Mauer endet aber auf -1,09 m. Sie ist im unteren Teil an Mauer 2 angeschlossen, an der erhaltenen Oberkante greift eine vermörtelte Steinlage über Mauer 2 hinweg (sonst Niveau wie Mauer 2 -0,61 m), südlich von Mauer 2 ist nur eine Fundamentlage erhalten, 0,75 m breit, und verliert sich in der Südflucht der Sperrmauer. Der Estrich des spätantiken Baus reicht an Mauer 3 heran (eine Baugrube nicht vorhanden). Mauer 3 scheint somit den Raum mit Estrich zu begrenzen, ist aber stärker, scheint nach West orientiert und führt über Mauer 2 nach Süd weiter.

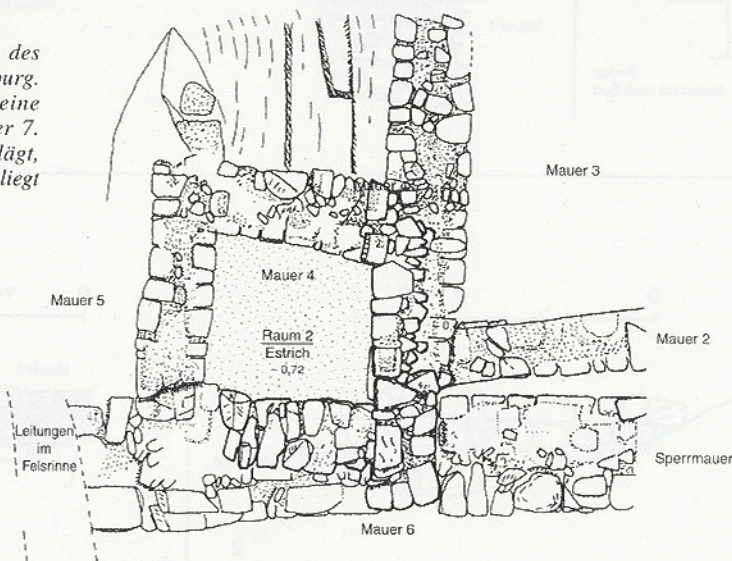
Abb. 6. Plan der ungeklärten Verhältnisse des kleinen Raumes 2 im Innenhof der Kernburg. Unten die Sperrmauer, die sichtbaren Steine locker und falsch gelegt, darauf die Mauer 7. Links Mauer 4, die an die Mauer 7 anschlägt, oben Mauer 5, die mit Mauer 6 bindet, sie liegt aber höher als Mauer 3. M. 1:100.

Mauer 5 bildet die Westmauer des Raumes. Sie setzt im Süden nördlich der Sperrmauer über dem Estende von Mauer 2 an, von der sie durch eine Erdschicht getrennt ist. Sie ist 1,60 m

lang und scheint im Norden mit Mauer 4 verzahnt. Sie dürfte aber weiter nach Nord geführt haben, wo Mörtelflecken dem aufsteigenden Felsen anhaften. In der weiter nordwärts anschließenden Felsmulde konnten wir keine Fortsetzung mehr finden. Mauer 5 ist 0,70 m stark, zwei Steinlagen hoch erhalten und aus plattigen Handquadern lagig mit festem Mörtel gemauert. Sie überragt den Estrich des Raumes um ca. 20 cm, liegt nur im Norden dem Felsen auf, sitzt im Süden aber auf 0,40 m schwarzer Erde.

Mauer 4 ist 1,60 m lang, mit Mauer 5 verzahnt, im Osten unklar an Mauer 3 anbindend und von Mauer 6 überlagert. Sie ist

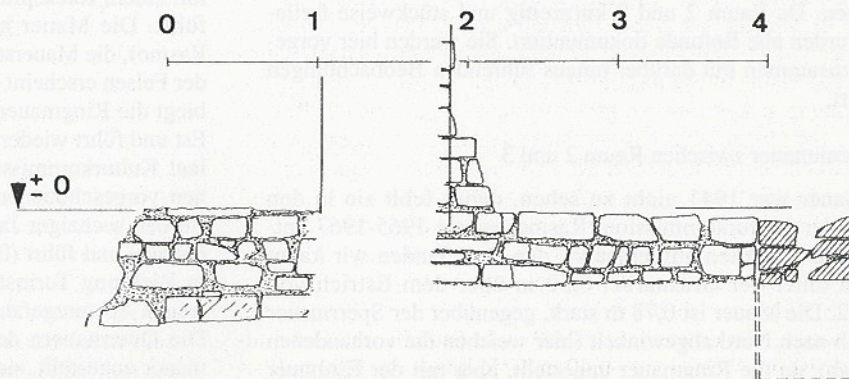
Abb. 8. Die Sperrmauer von Nord. Links innerhalb des Wirtschaftsbaus, nach rechts die Zargen und die Weiterführung im Innenhof, ganz rechts Unterbrechung durch Mauer 6 (darunter, nicht eingetragen, Mauer 3). Untere Mauerteile wegen der davor liegenden ca. 0,90 m hohen spätantiken Mauer 2 nicht gezeichnet. M. 1: 50.

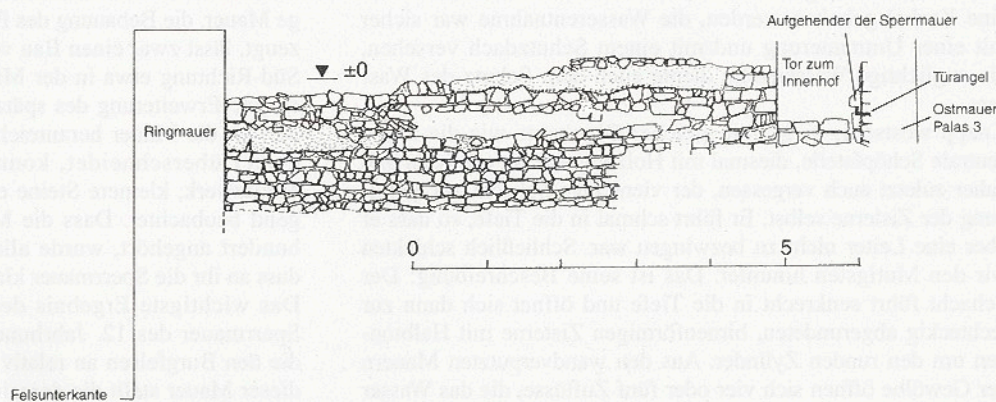
Abb. 9. Trennmauer zwischen Palasraum 2 und 3. Ansicht von Süd. Zwei Putzreste aus späterer Zeit (mit Estrichunterkanten) nicht beseitigt (gepunktet). Der weiß belassene Teil ist nicht gezeichnet. M. 1: 100.

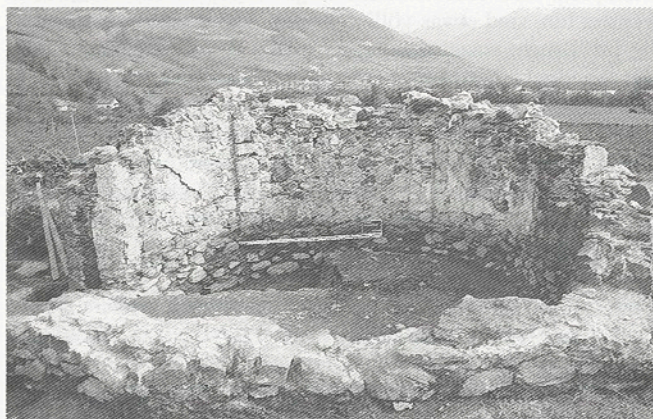
Abb. 1. Glurns, St. Laurentius. Die freigelegte Ruine nach Südost, links im Bild der Eingang.

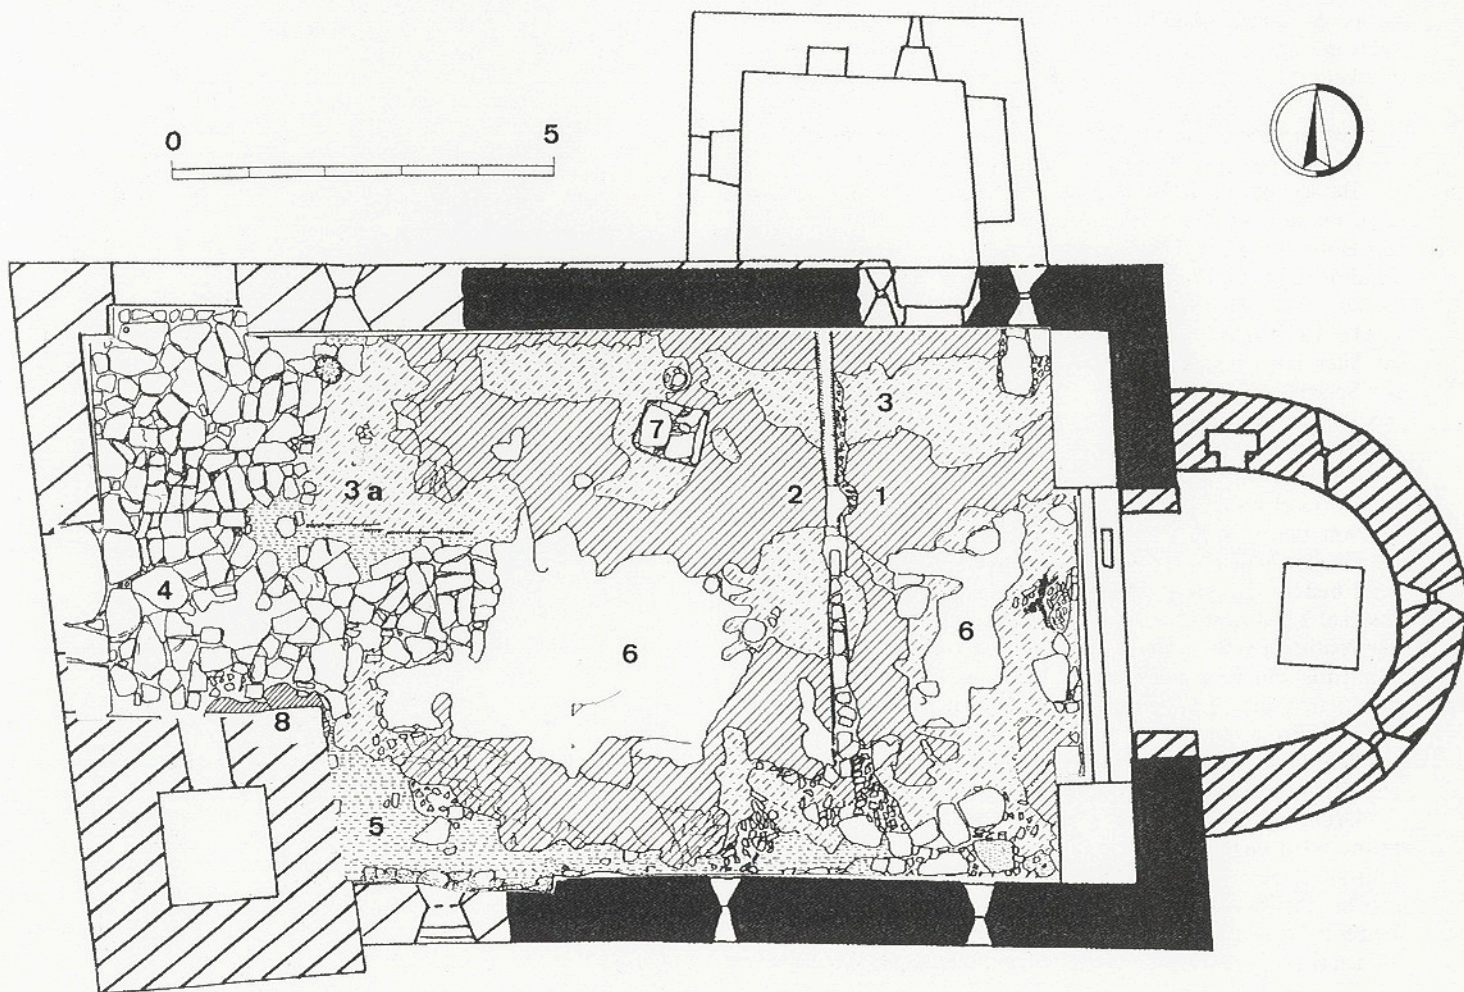
Abb. 1. St. Medardus in Tarsch (Latsch). Baualterplan nach M. Mittermair mit Planum des Bodens, aufgenommen von G. Kaufmann, H. Nothdurfter und A. Obex. Erläuterungen im Text. Leichte Überschneidungen mit dem Grundriß. M. 1:100.

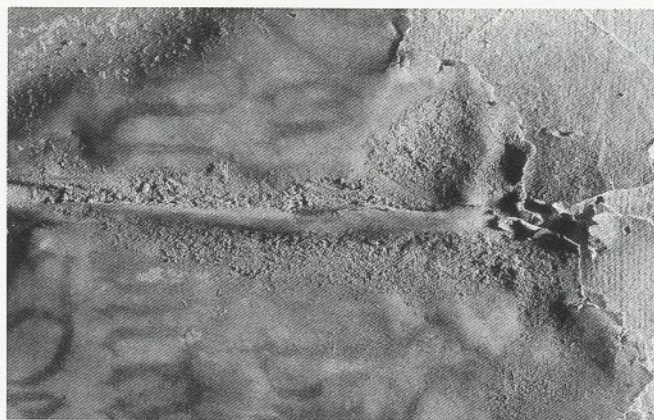
*foto 1: Particolare di un volume con coperta in pergamena che presenta granelli di polvere ed erosioni di insetti con perdita di frammenti delle carte a causa di un attacco di microrganismi per l'elevata umidità*

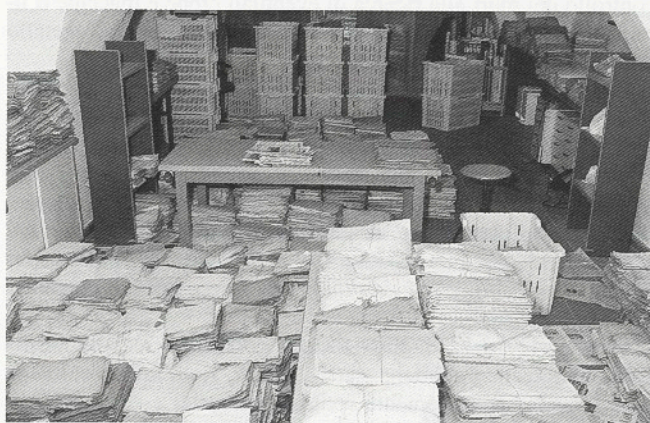
*foto 2: Cernita, controllo e spolveratura di un nuovo fondo prima della collocazione nei depositi*

Prima dell'immissione di nuovi fondi nei depositi è necessario un controllo preventivo del materiale che viene acquisito tramite acquisti, versamenti dell'amministrazione, donazioni, lasciti, ecc. per evitare l'immissione di documenti sporchi o addirittura infetti. (v. foto 2)

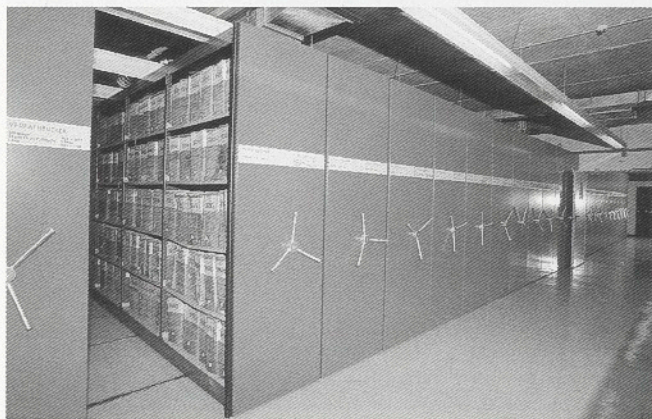
foto 3: Gli scaffali compatti proteggono maggiormente dalla polvere

- ubicazione dell'archivio o biblioteca (ad es. in zone con aria fortemente inquinata),
- dimensioni dell'archivio o biblioteca (se grande bisogna subito ricominciare con una nuova spolveratura appena finita la precedente),
- intensità delle attività che vi si svolgono (tanto maggiore è l'affluenza del personale nei depositi o l'immissione di nuovi fondi),
- sistema di aerazione dei locali e qualità dei filtri,
- presenza di materiale infetto,
- tipologia degli arredi (gli scaffali compatti proteggono maggiormente di quelli aperti)

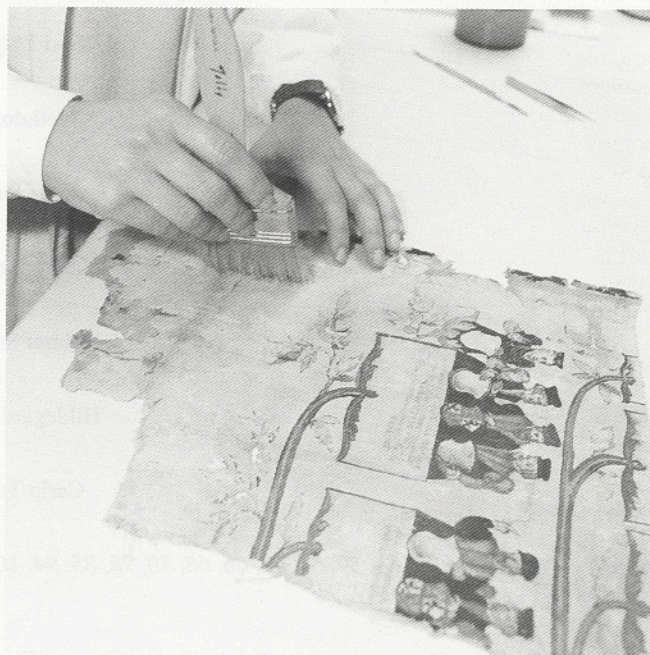
foto 4: Spolveratura manuale con pennello morbido di un oggetto delicato
