TUTELA DEI BENI CULTURALI  
IN ALTO ADIGE 1985

DENKMALPFLEGE  
IN SÜDTIROL 1985

Herausgegeben vom Landesdenkmalamt Bozen  
A cura della Soprintendenza Provinciale ai Beni Culturali di Bolzano

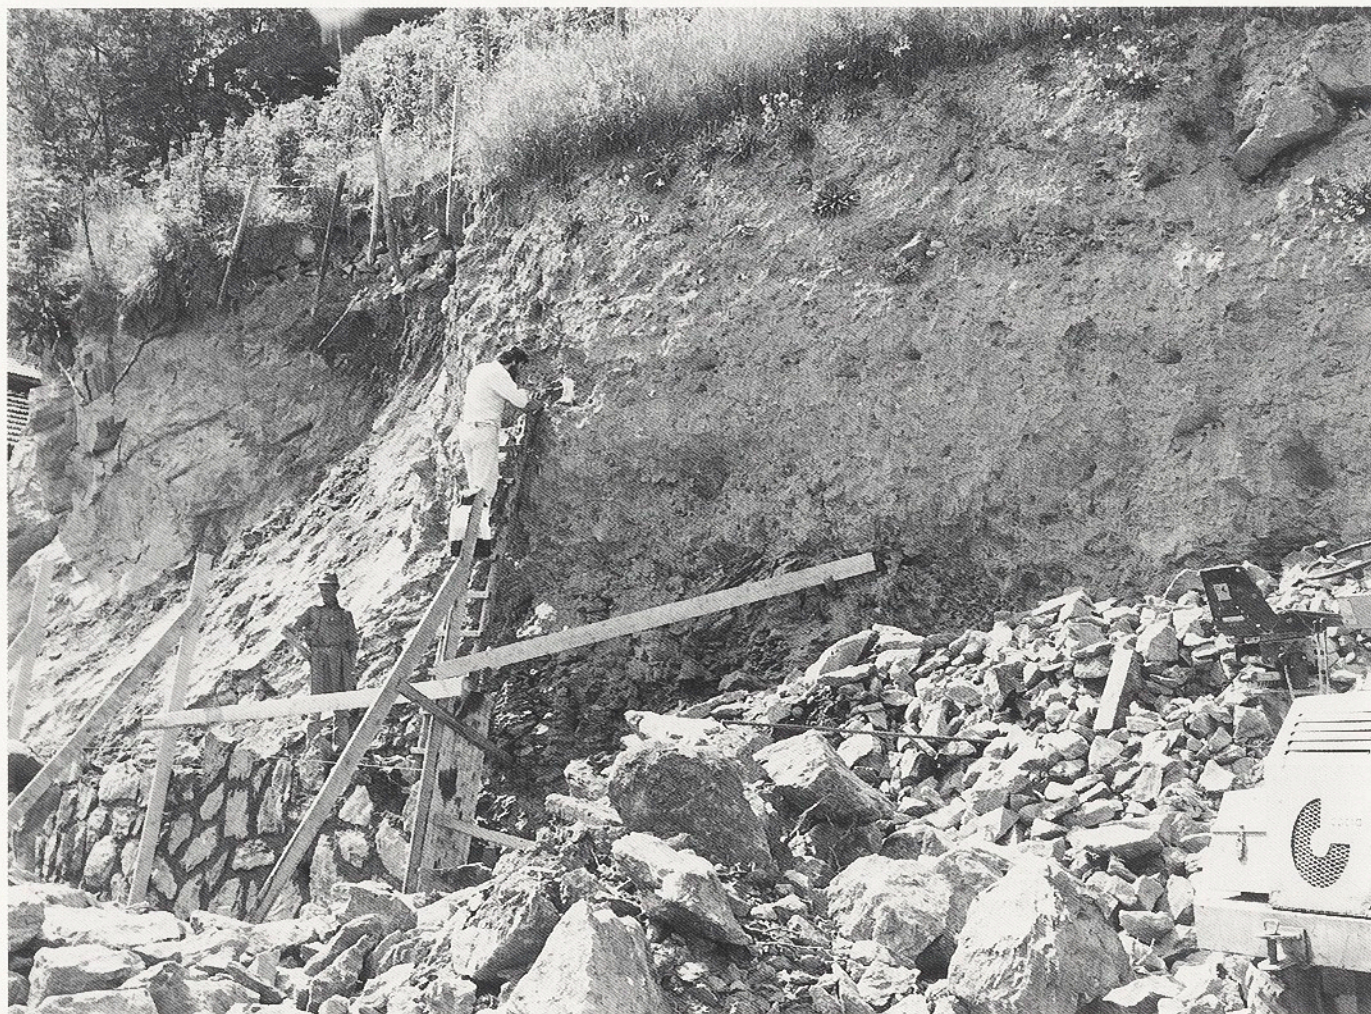
*Villanders, St. Stephan. Die Bergung der Reste des römerzeitlichen Brandgrabes, die hoch auf der steilen Hangböschung der Baustelle geblieben sind. Villandro, Santo Stefano. Il recupero dei resti della tomba romana a cremazione rimasta isolata in alto nella ripida scarpata del cantiere.*

Nella scarpata aperta dalle macchine escavatrici di fronte alla vecchia canonica sono apparsi i resti di una tomba ad incinerazione ed in particolare i frantumi di un grosso vaso contenitore misti ad ossa calcinate. Un franamento della terra del pendio e la conseguente repentina ripresa dei lavori da parte dell'impresa, decisa allo scopo di erigere un muro di contenimento, hanno portato alla perdita pressochè completa dei resti di questo recipiente. Si sono invece ancora potuti recuperare numerosi frammenti del vaso accessorio, una minuscola olletta decorata mediante un motivo inciso a triplice onda. La tomba che si trovava in una situazione di forte pendio a circa 1 metro di profon-

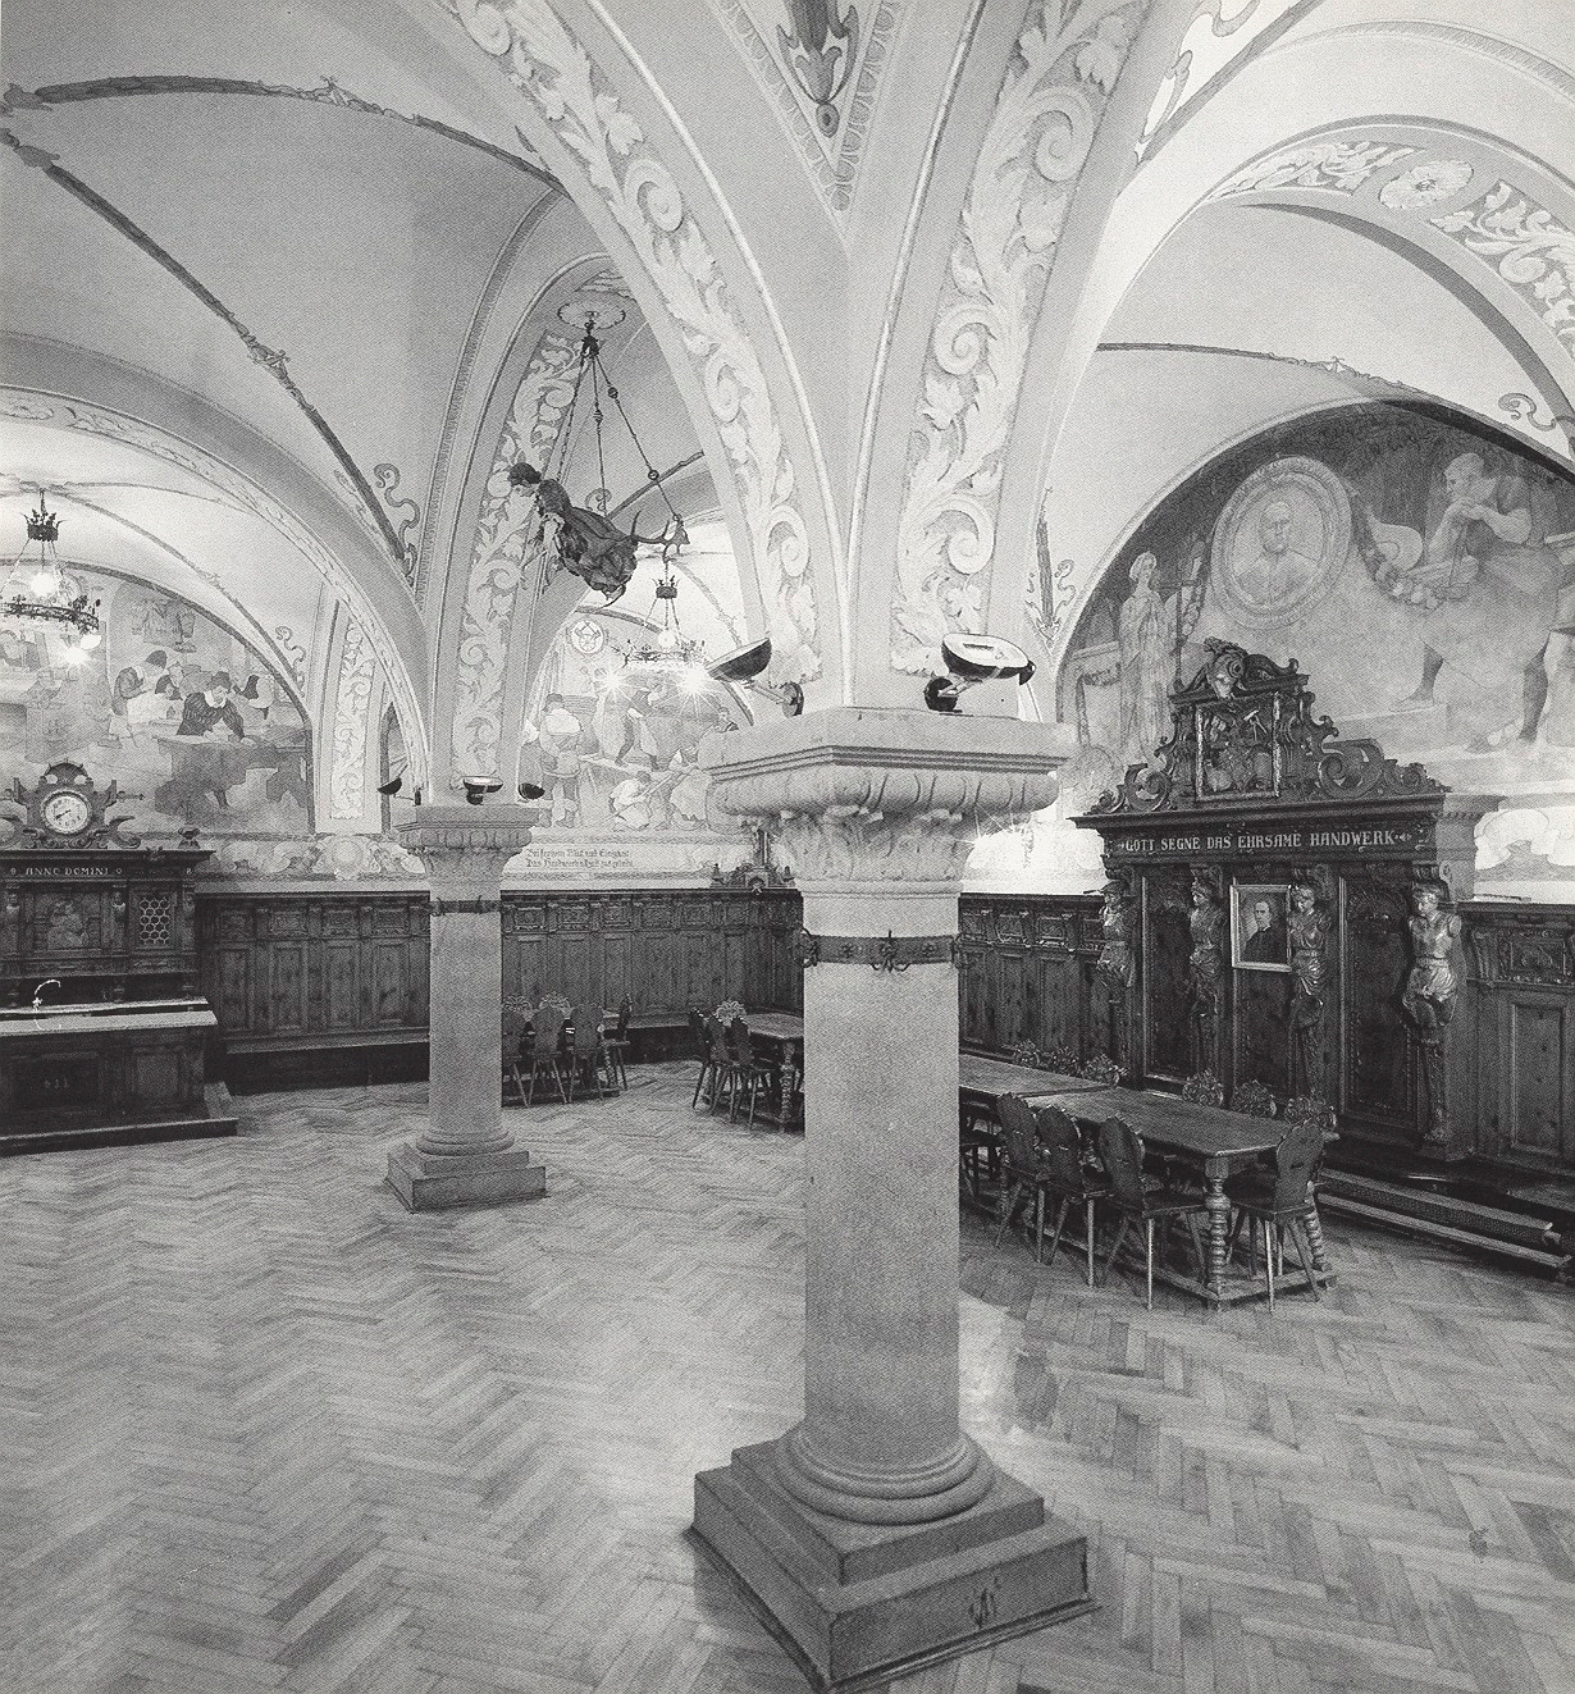
Bozen, Saal im Kolping-Haus →  
Bolzano, sala nella casa Kolping

Der Kolping-Saal, noch vor kurzem für den Abbruch freigegeben (vgl. Bericht 1984, S. 32) wird heute wieder als Versammlungsraum benutzt. Der in seltener Ursprünglichkeit erhaltene Raum weist Malereien von Albert Stolz sowie eine kunsthandwerklich hervorragende Täfelung und Einrichtung aus dem Jahre 1908 auf. Die beschädigten Malereien (Risse, Wasserflecken) und die verschmutzten Wandflächen wurden mit einem Beitrag des Denkmalamtes gereinigt, ausgebessert und in Temperatechnik restauriert.

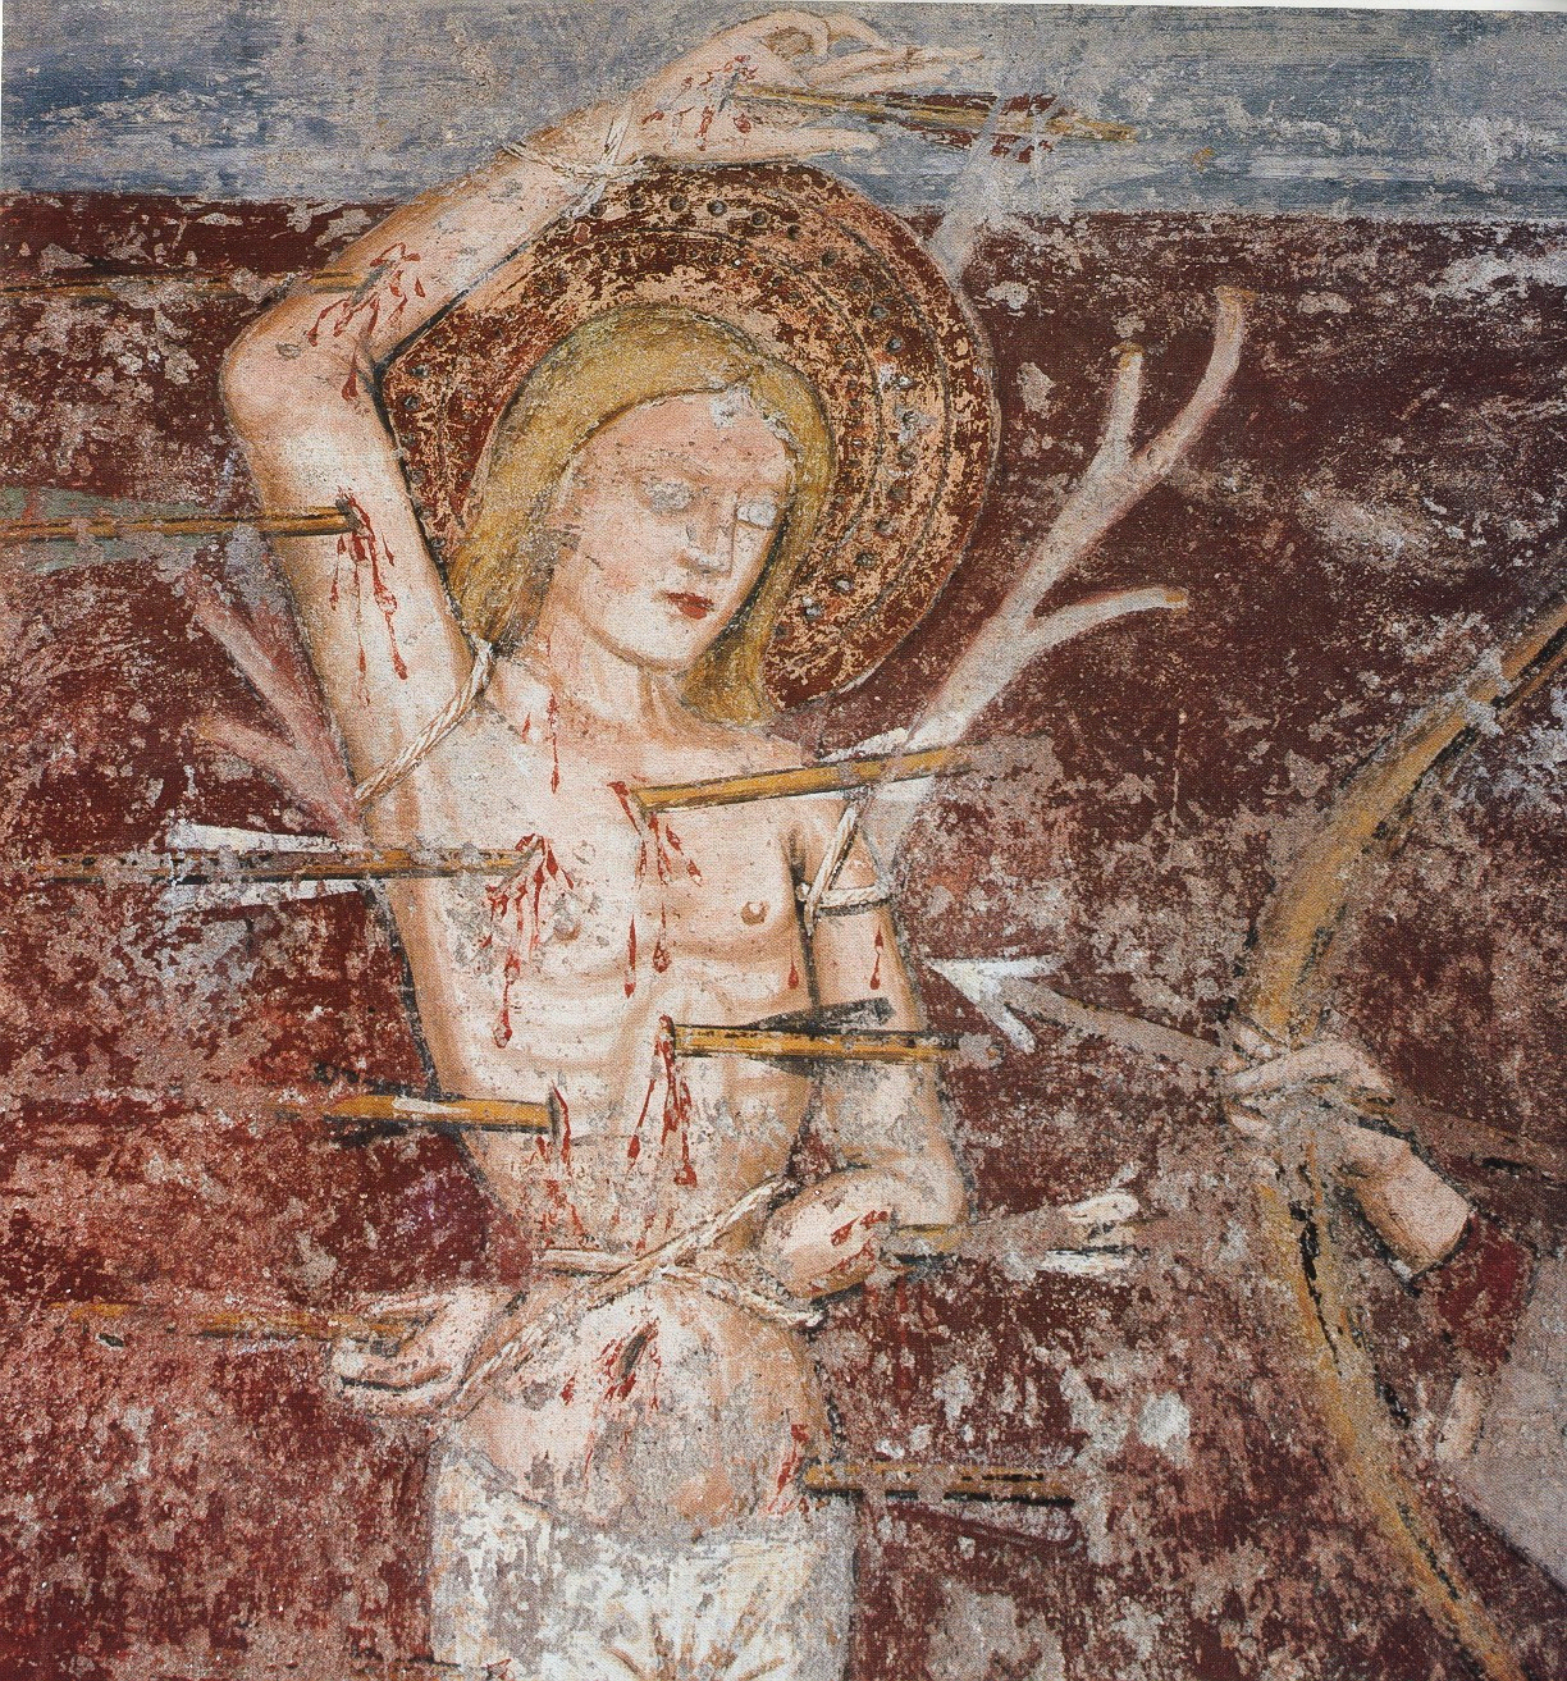
Corces, chiesa parrocchiale, vetro di protezione all'interno

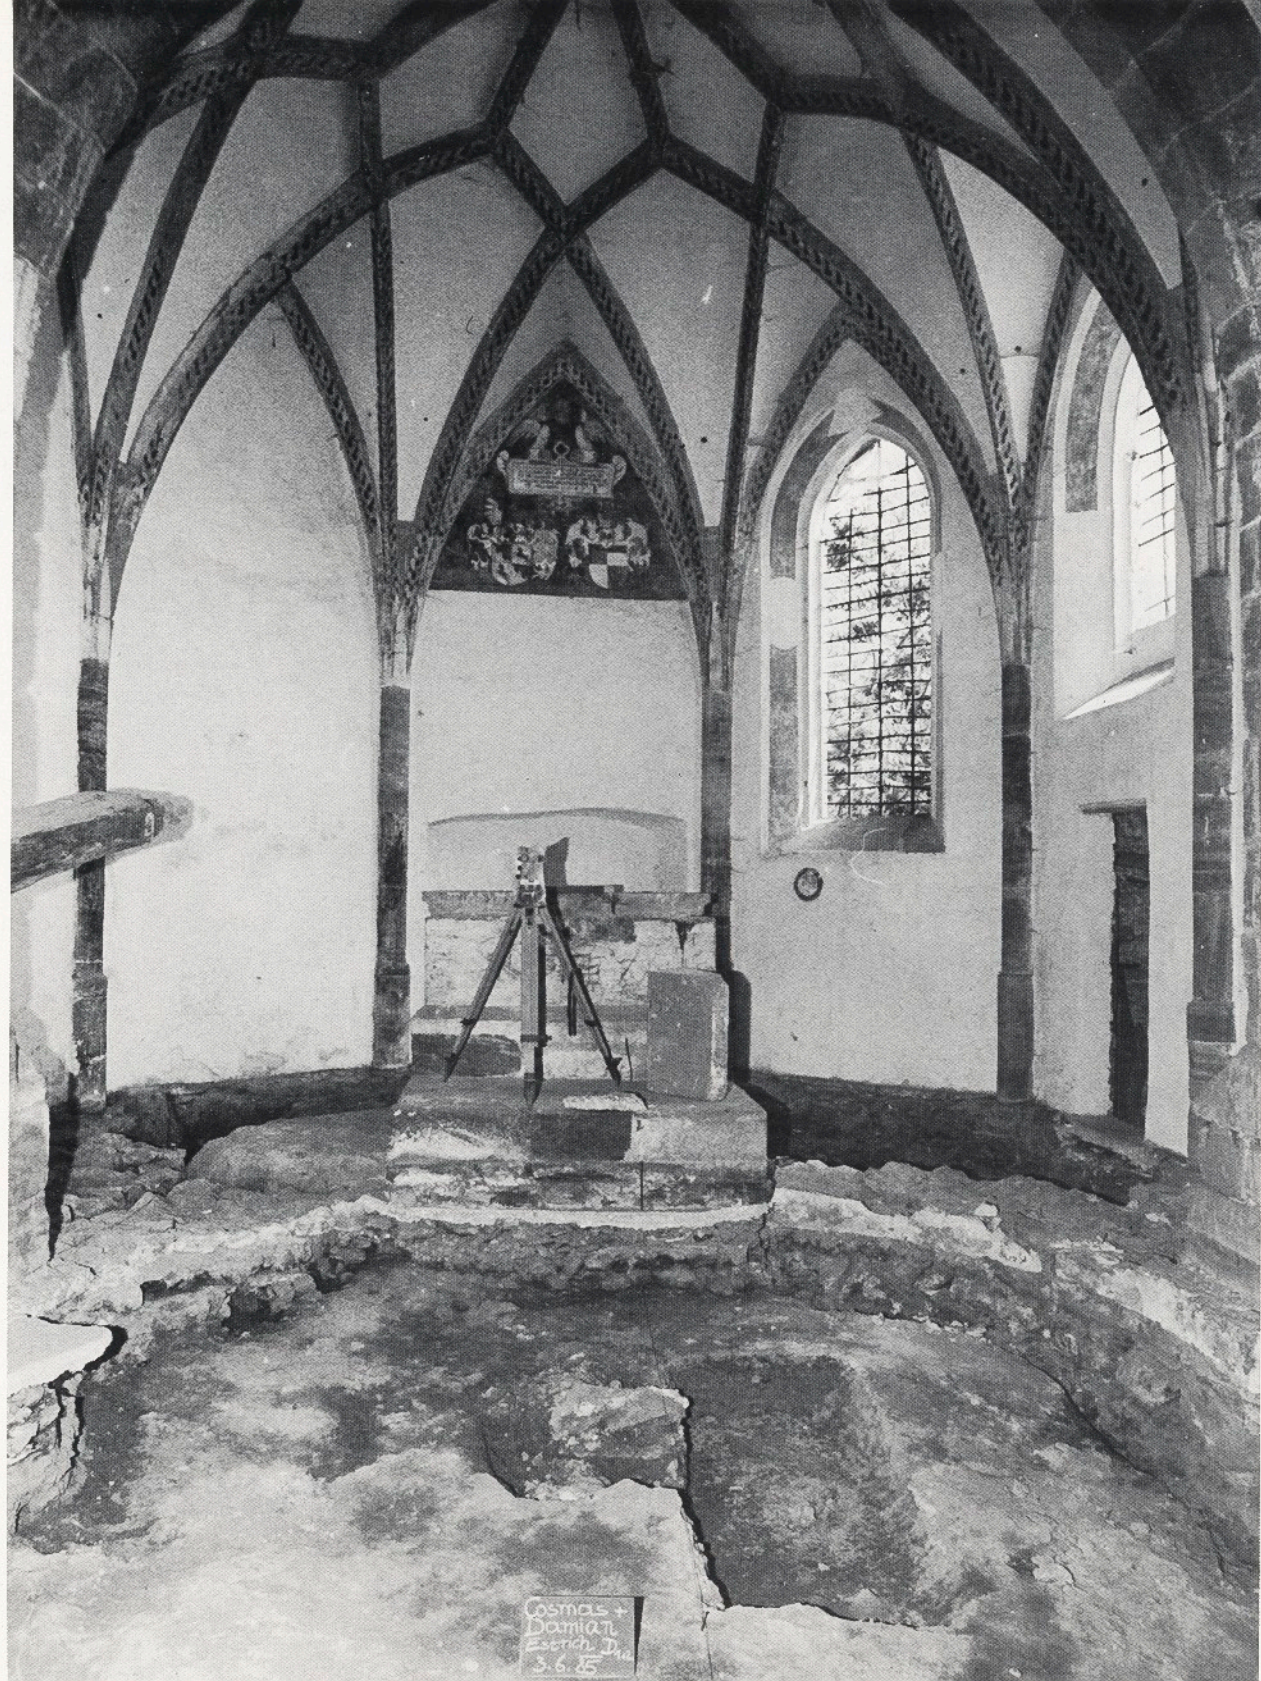
Abb. 3 Cosmas und Damian in Siebeneich. Im hochgotischen Chor der Kirche liegt die romanische Apsis der zweiten Anlage. Der Mörtelboden der frühmittelalterlichen Anlage, im Bild sichtbar, bindet nicht an diese Rundapsis. →

Im Chorbereich, wo der Mörtelstrich bis zur romanischen Apsis reicht, liegt zwischen dieser und dem hochgotischen Chor und dem gotischen Turm an der Nordseite ein Mauerstumpf, der wie die Südmauer 60 cm stark ist und die gleiche Zusammensetzung des rötlichen Mörtels aufweist. Die romanische Apsismauer setzt mit unregelmäßig gefügten Steinen an dieser Mauer an. Diese ist daher älter als die Romanik und wohl dem ersten Kirchenbau zuzurechnen. Die lichte Weite kann kaum unter 4 m betragen haben, wobei der Chorabschluß sowohl rechteckig als auch rund gewesen sein könnte. Ein Ausbruch von 1,60 m Breite und 1,20 m Tiefe müßte den Altarbereich angeben. Der den Boden bedeckende Mörtel ist unregelmäßig durchbrochen, die seichte Kuhle mit lockerer rötlicher Erde und mit Mörtelbrocken verfüllt. Der Rest eines Mauerblocks weist auf einer Seite weißen Wandputz auf und dürfte der Ansatz eines gemauerten Altares sein, über dessen Aussehen keine Angabe möglich ist. Der darüber errichtete romanische Altar ist um wenig nach Osten verschoben.

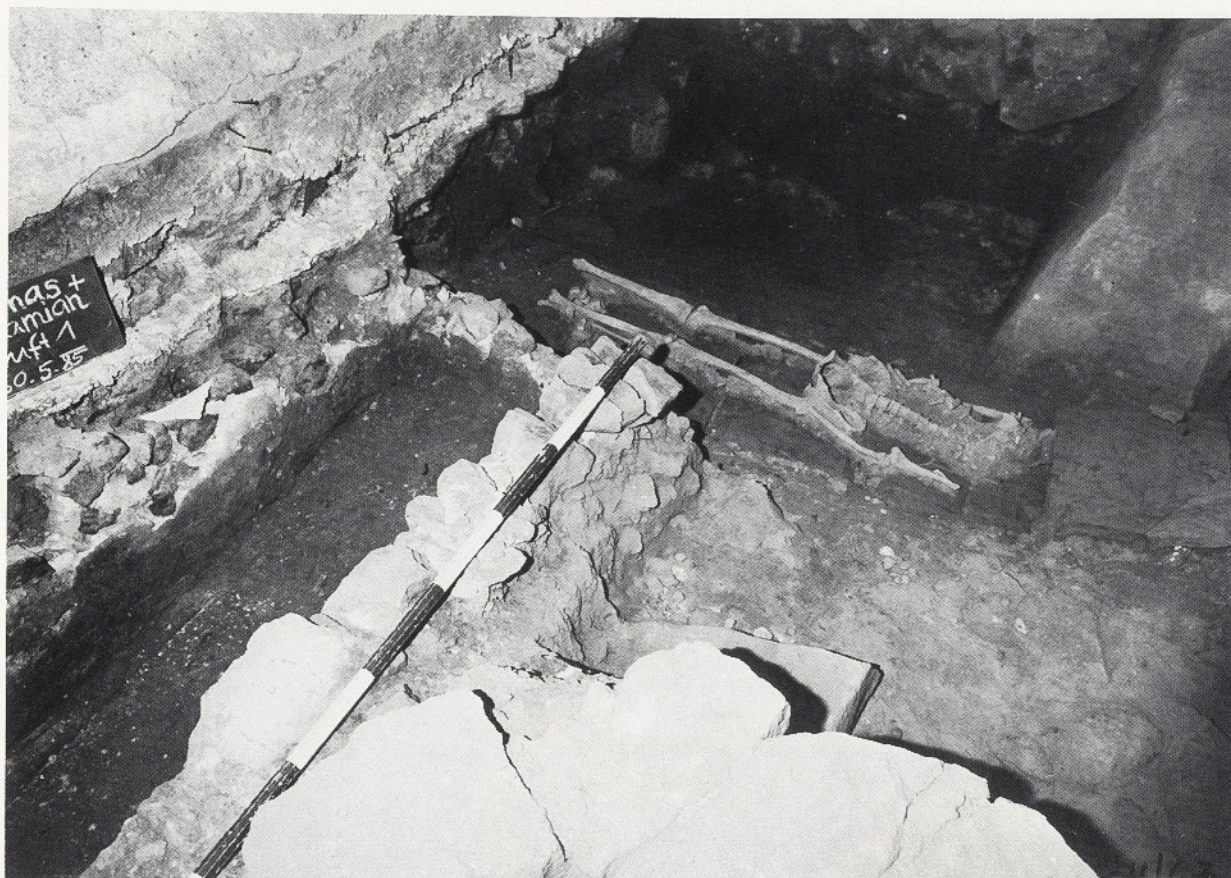
Abb. 5 Cosmas und Damian in Siebeneich. Blick von Nordosten auf eine der gemauerten Gräfte und das freigelegte Skelett des Ziegelplattengrabes.
