Denkmalpflege in Südtirol 1997 Tutela dei beni culturali in Alto Adige

Dieses Buch bietet einen möglichst vollständigen **Überblick** über alle denkmalpflegerischen Maßnahmen in **Südtirol im Jahr 1997** und versammelt damit die zahlreichen Konservierungen, Sanierungen und Restaurierungen aus dem Bereich der **Bau- und Kunstdenkmalpflege**.

Herausgegeben  
vom Landesdenkmalamt Bozen  
A cura della Soprintendenza Provinciale  
ai Beni Culturali di Bolzano

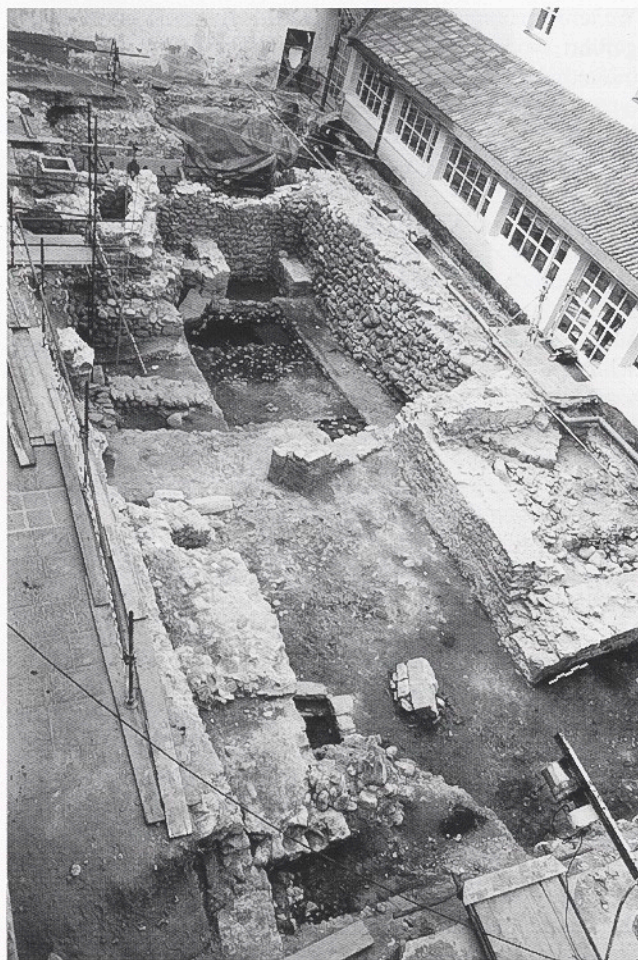
*Bolzano, Convento dei Cappuccini: Il cortile del chiostro. In primo piano a destra l'edificio romanico distrutto probabilmente da un terremoto (torre ?, XI-XII sec. d. C.).*

ist (Schleifung, Erdbeben nicht ausgeschlossen). Der Bau besteht aus dicken Mauern, von denen eine einen tiefen Riß aufweist. Im Schutt befanden sich große Ecksteine und gekahlte Strukturelemente aus Sandstein (Fenster, Tore).

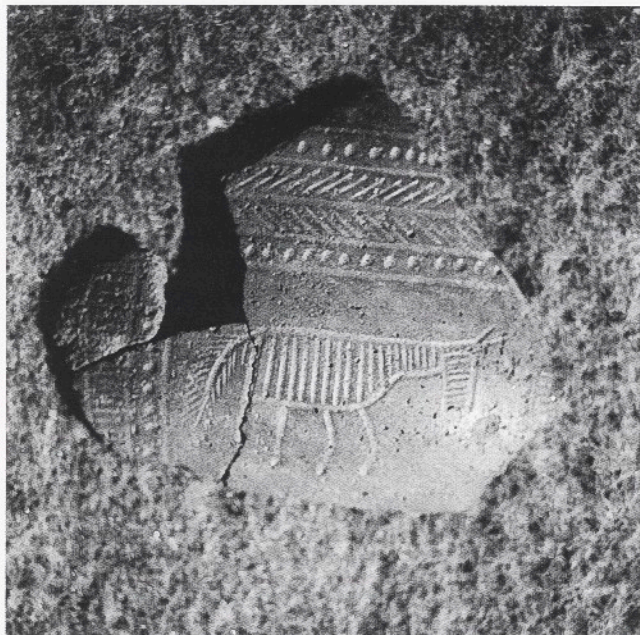
Brixen, St. Andrä: Fritzener Tasse mit eingeritztem stilisierten Pferd.  
(S. auch Abb. S. 169 und 170).

Bressanone, S. Andrea in Monte: tazza Fritzens con decorazione di cavallo stilizzato. (v. anche foto pp. 169 e 170).

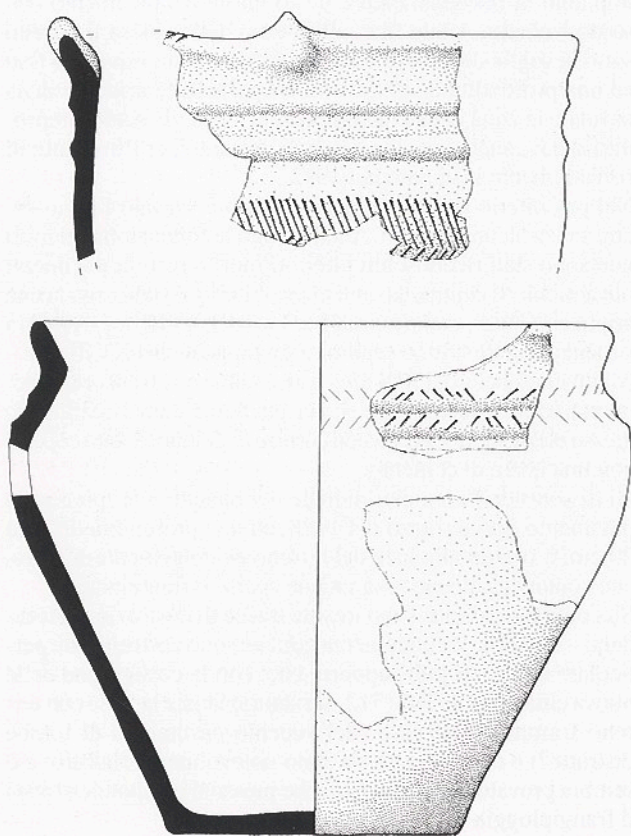
Nel sondaggio C importante è uno strato antropico sottostante gli strati carboniosi della necropoli dell'antica età del ferro, contenente ceramica di tipo Luco classico. Si tratta di vari frammenti di un boccale (inquadrabile nella fase finale di Luco-Meluno A) e di altri vasi rotti in loco e depositi ordinamen-

*Pfatten, Laimburg: Laugener Keramik aus dem Gräberfeldareal.  
Vadena, Laimburg: ceramica Luco dall'areale della necropoli.*

Melaun A zuzuordnen) und weiterer vor Ort zerstörter und säuerlich in einer Grube deponierter Gefäße. Knochen waren keine vorhanden, weshalb eine Interpretation als Grab zweifelhaft bleibt.

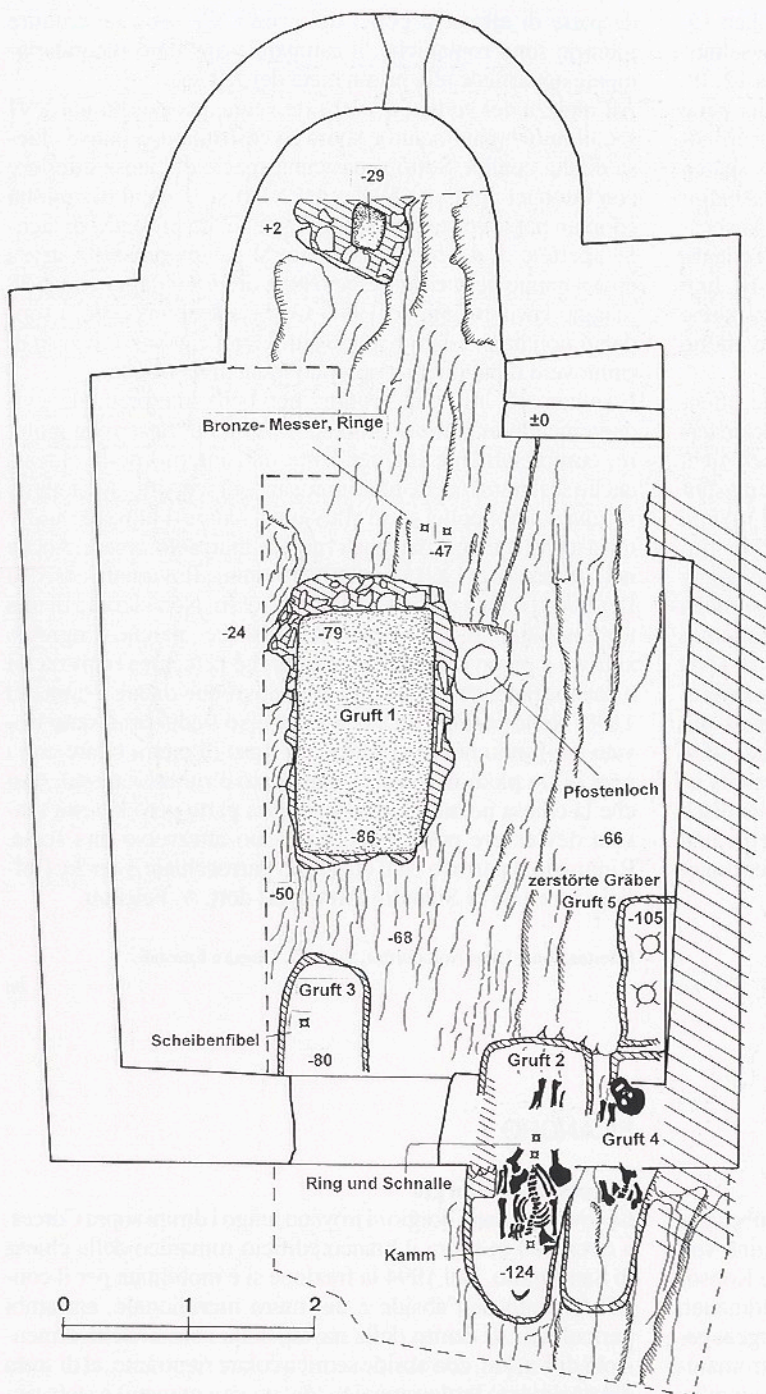
Kortsch, St. Georg: Plan der Kirchenruine. Datierbar über die Mauertechnik (Steine in horizontalen Lagen) in das 12. Jh., über 6 Münzen unter dem Estrich auf die Zeit ab 1180. Diese Kirche ersetzte einen Bau aus dem 7. Jh.: die Südmauer ohne Westabschluß fand sich etwas zurückversetzt unter der heutigen Mauer, ferner das Reliquiengrab in der heutigen Apsis. Vor allem aber gehören die zentral gelegene Gruft, aus dem Fels geschlagen und ausgemörtelt, und die anderen als Grüfte bezeichneten Gräber dazu.

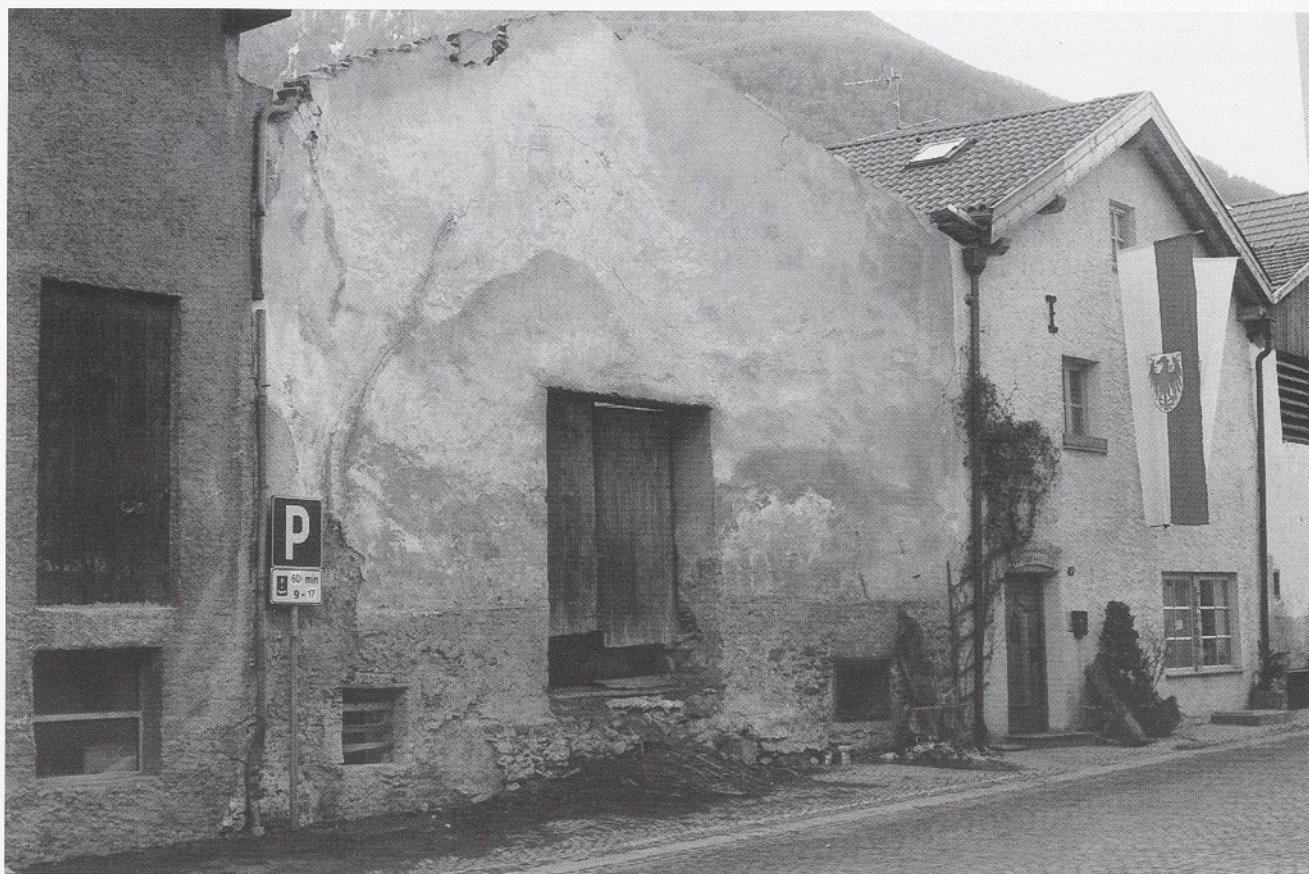
ld

Benché alla fine di marzo l'ufficio avesse esplicitamente richiesto la conservazione della facciata nord verso via Flora, come previsto nel progetto, questa è crollata a causa di interventi edilizi non qualificati. I lavori sono stati sospesi immediatamente, una facciata originale di Glorenza è però andata perduta irrimediabilmente per mancanza di volontà e di capacità.

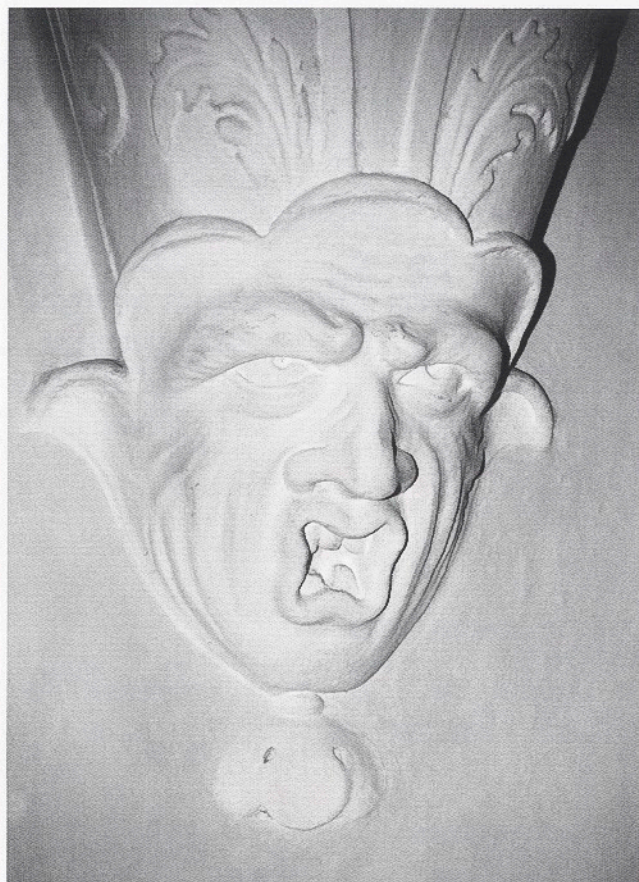
*Innichen, Anstz Frankenegg, »Venezianischer Saal«. Maske nach der Restaurierung.*

*San Candido, Frankenegg, »sala veneziana«, mascherone dopo il restauro.*

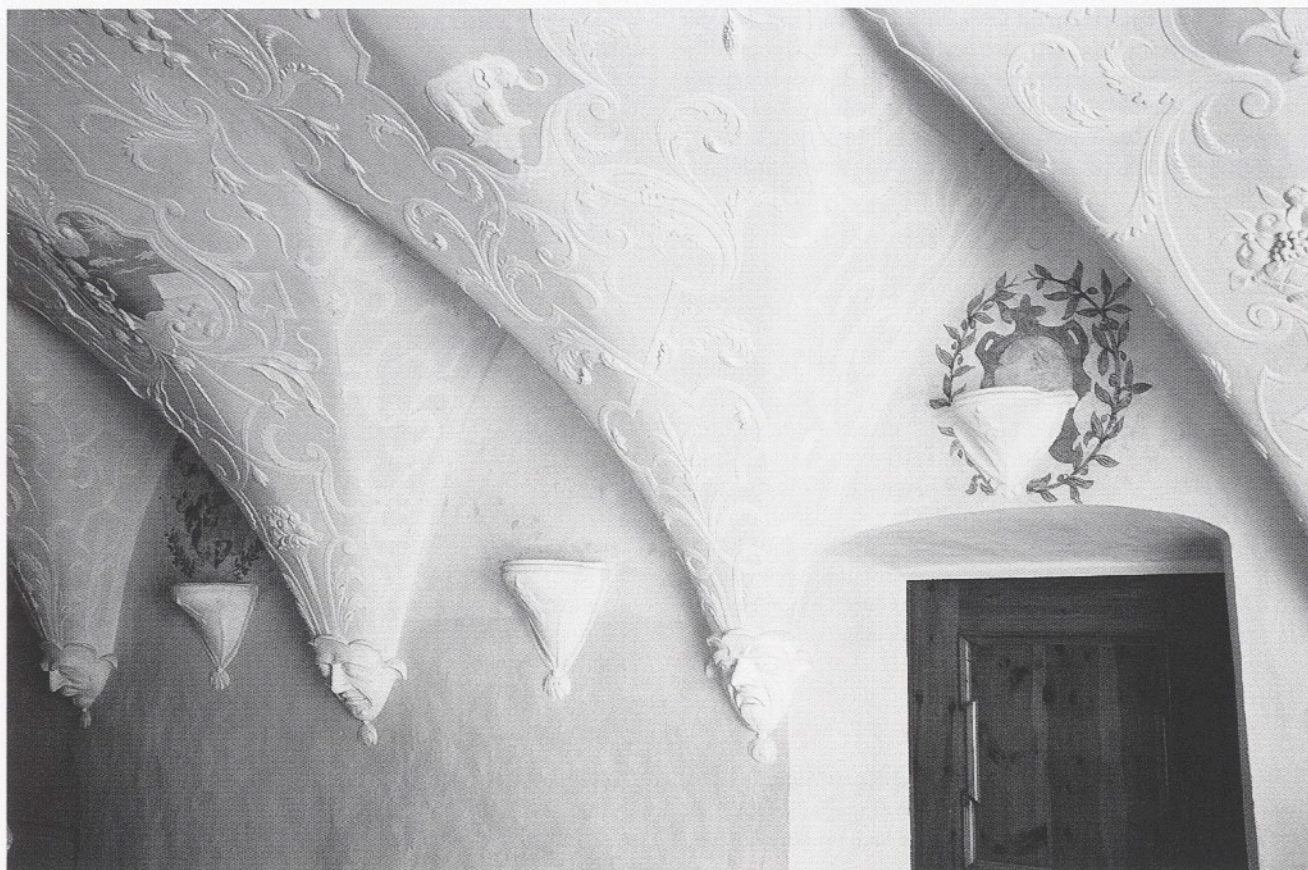
*Innichen, Anstalt Frankeneegg, »Venezianischer Saal« nach der Restaurierung.  
San Candido, Frankeneegg, »sala veneziana« dopo il restauro.*

Gli stemmi appartenenti a diverse casate, dipinti sulle pareti della cosiddetta »sala veneziana«, un ambiente riccamente stuccato con la delicata tecnica a secco su calce, sono stati riportati alla luce circa 25 anni fa, ma non era stato allora asportato il velo di calce posto sulla superficie. Per rimuovere questi strati è stato necessario operare con prudenza, ricorrendo a scalpello, fibra di vetro ed in parte persino allo scalpello ad ultrasuoni. Si è inoltre proceduto alla pulizia delle pitture, al consolidamento dell'intonaco ed al riempimento delle tasche vuote. Nel corso degli ultimi restauri le lacune erano state colmate con malta cementizia

reinem Kalkmörtel ersetzt werden. Für die Aquarellretuschen an kleineren Fehlstellen wählte man die klassische »Tratteggio-Technik«. Die Wappen haben neben ihrer Konservierung wesentlich an Lesbarkeit gewonnen, der Saal präsentiert sich wieder in seiner kostbaren originalen Ausstattung.

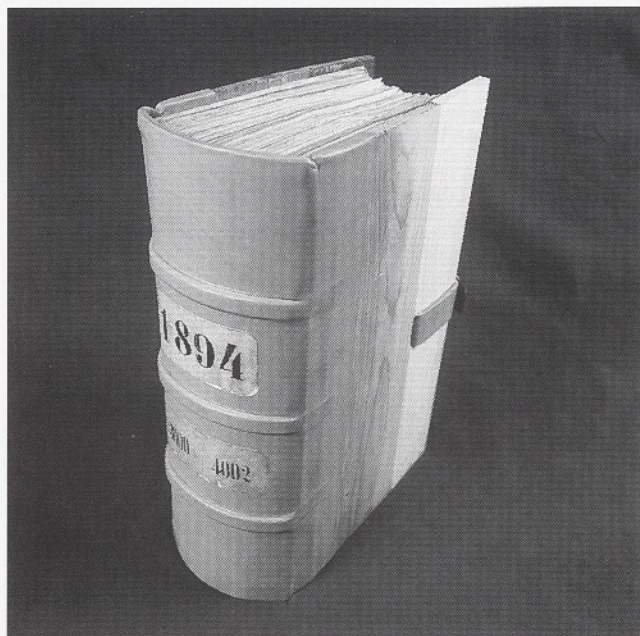
Abb. 1: *Verfachbuch Meran 1894.4, Holzdeckelbuch.*  
*Libro d'archiviazione Merano 1894.4, coperta con assi in legno.*

Verfachbuch Meran 1890.5: Neuheftung auf Hülse, neue Vorsätze, Holzdeckel teilerneuert, neuer Lederrücken, neuer Lederriemen, Kapitale verstärkt  
 Verfachbuch Meran 1892.4: Originalheftung, neue Rücken-hinterklebung, neue Vorsätze, Holzdeckel teilerneuert, neue Lederriemen, neuer Lederrücken, Kapitale verstärkt  
 Verfachbuch Meran 1893.4: Originalheftung, mit Baumwollstoff hinterklebt, neue Vorsätze, Holzdeckel teilerneuert, neuer Lederriemen, Kapitale verstärkt  
 Verfachbuch Meran 1894.4: Neuheftung auf Hülse, neue Vorsätze, Holzdeckel teilerneuert, neue Lederriemen und Schließe, neuer Lederrücken, Kapitale verstärkt  
 Verfachbuch Meran 1895.1: Neuheftung auf Hülse, neue Vorsätze, Holzdeckel teilerneuert, neue Riemenschlaufe, neuer Lederrücken, Kapital verstärkt  
 Verfachbuch Meran 1896.2: Neuheftung auf Hülse, neue Vorsätze, Holzdeckel teilerneuert, Lederriemen und Schlaufe neu, neuer Lederrücken, Kapitale verstärkt

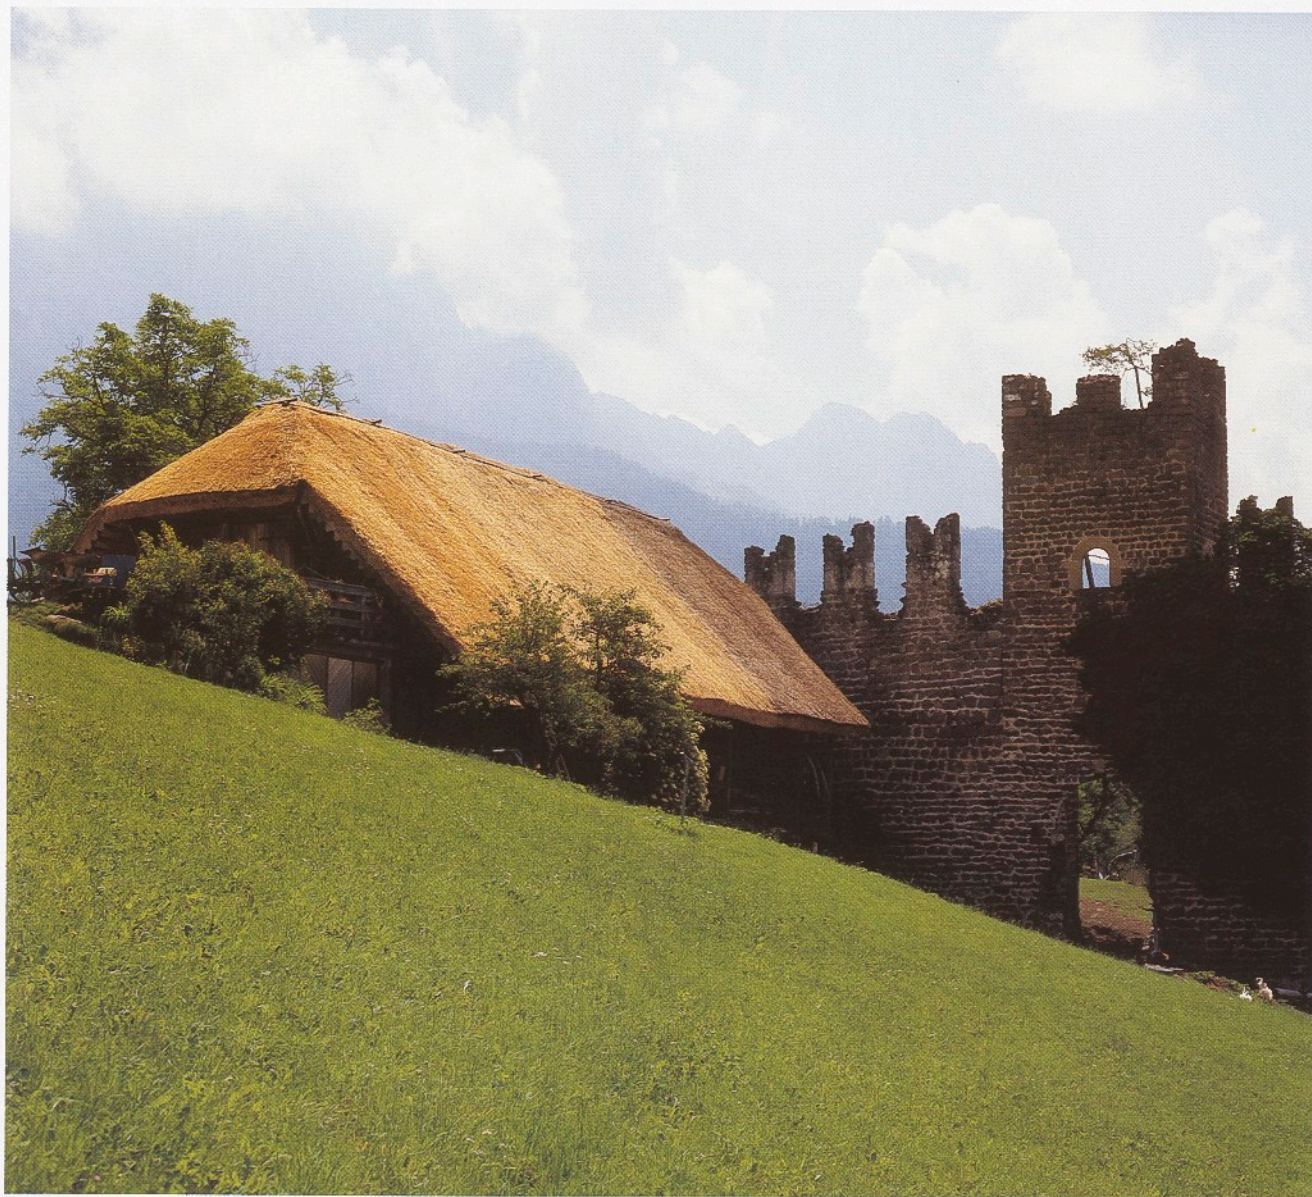
*Kastelruth, Pfleger in St. Oswald: Wirtschaftsgebäude mit neuer Stroheckung. (Bericht S. 88)*  
*Castelrotto, Pfleger a Sant' Osvaldo: fienile con nuova copertura di paglia. (relazione p. 88)*

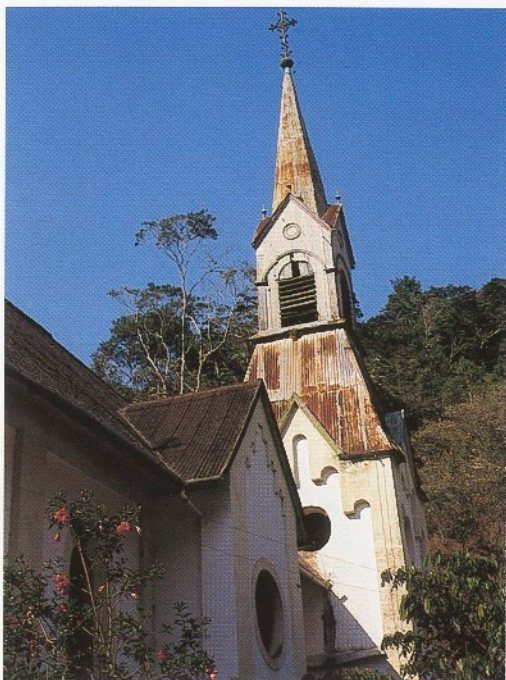
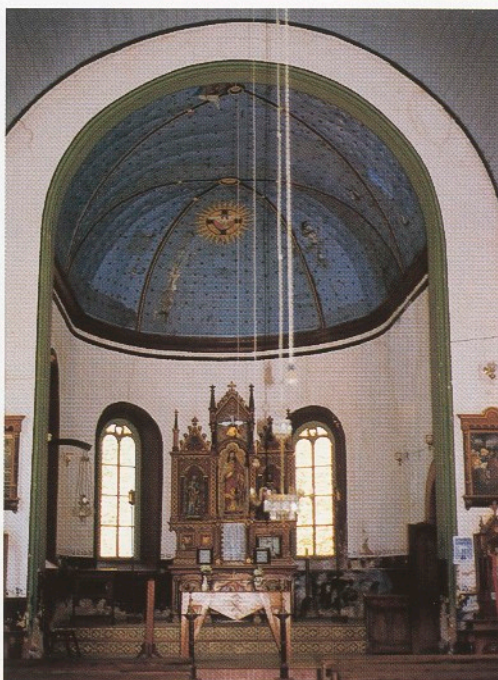
*Ansichten der Kirche von Tirol in Espirito Santo/Brazilien vor (oben) und nach (unten) der Restaurierung. (Bericht S. 231 f.)*

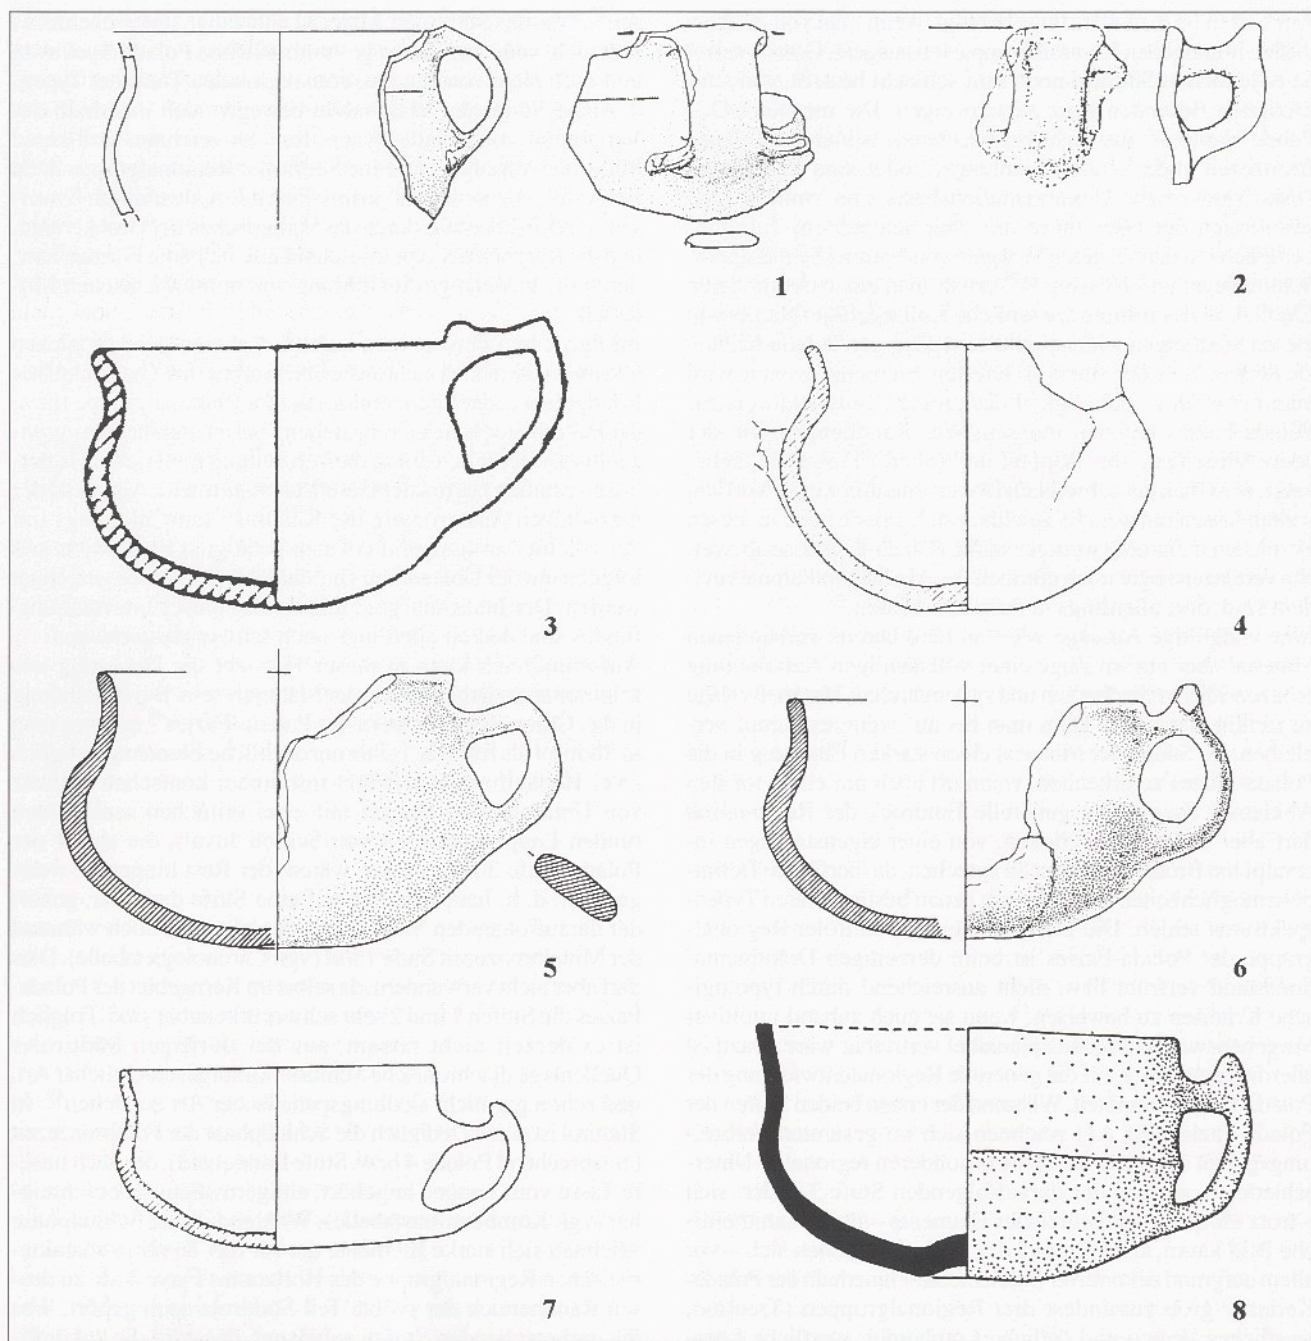
Abb. 1: 1 Laugen, 2 Unterplabach (nach Urban 1993), 3 Lagazzi (nach Simone/Tinë 1991–92), 4 Cisano (nach Salzani 1990), 5–6 Fiavè 3 (nach Perini 1994), 7 Lagazzi (nach Simone/Tinë 1991–92), 8 Ledro (nach Rageth 1974). Maßstab 1:3.

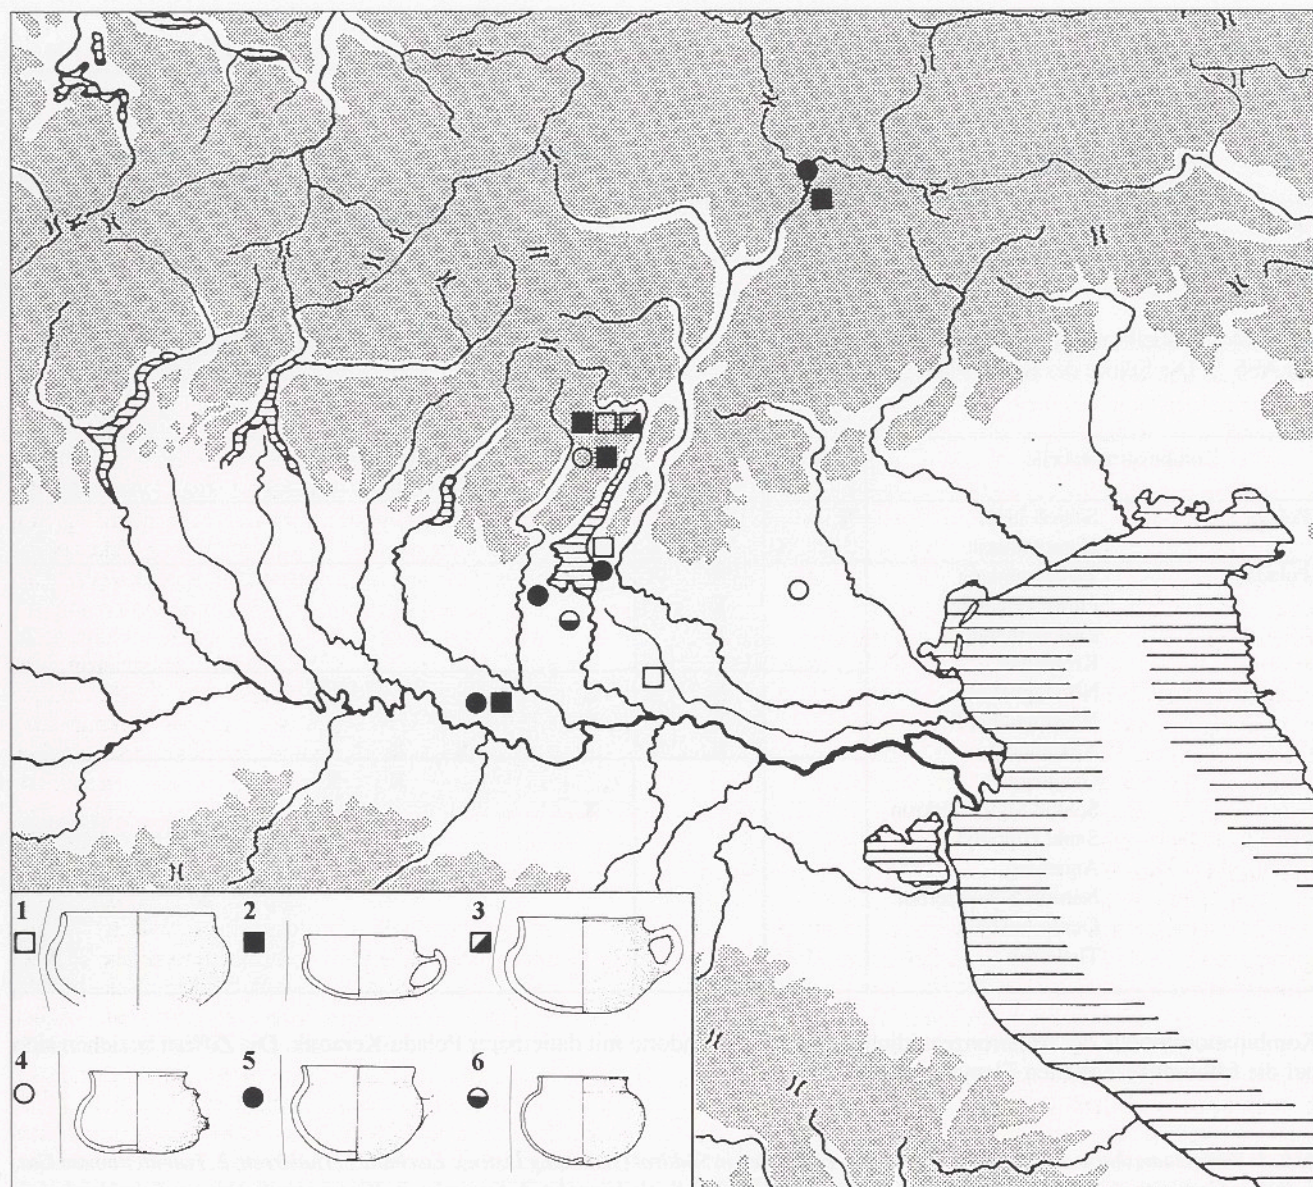
Abb. 2: Verbreitungskarte der Tassen mit kurzem, abgesetztem Hals in Norditalien: (1) Linsenförmige Tassen mit kurzem, abgesetztem, konischem Hals: Fiavè Horizont 3, Pomella, Sabbionara. (2) Linsenförmige Tassen mit kurzem, abgesetztem Trichterhals: Lagazzi, Ledro, (Fiavè Horizont 3, Unterplabach). (3) Linsenförmige Tasse mit kurzem, abgesetztem Zylinderhals und nach außen gebogenem Rand: Fiavè Horizont 3. (4) Tonnenförmige Tassen mit kurzem, abgesetztem Zylinderhals und nach außen gebogenem Rand: Fimon Pascolone, (Ledro VIII). (5) Bauchige Tassen mit kurzem, abgesetztem Trichterhals: Cisano 1986, Lagazzi, Polada, Laugen. (6) Bauchige Tasse mit kurzem, abgesetztem Zylinderhals und nach außen gebogenem Rand: Bande di Cavriana 1970 Abstich VI.

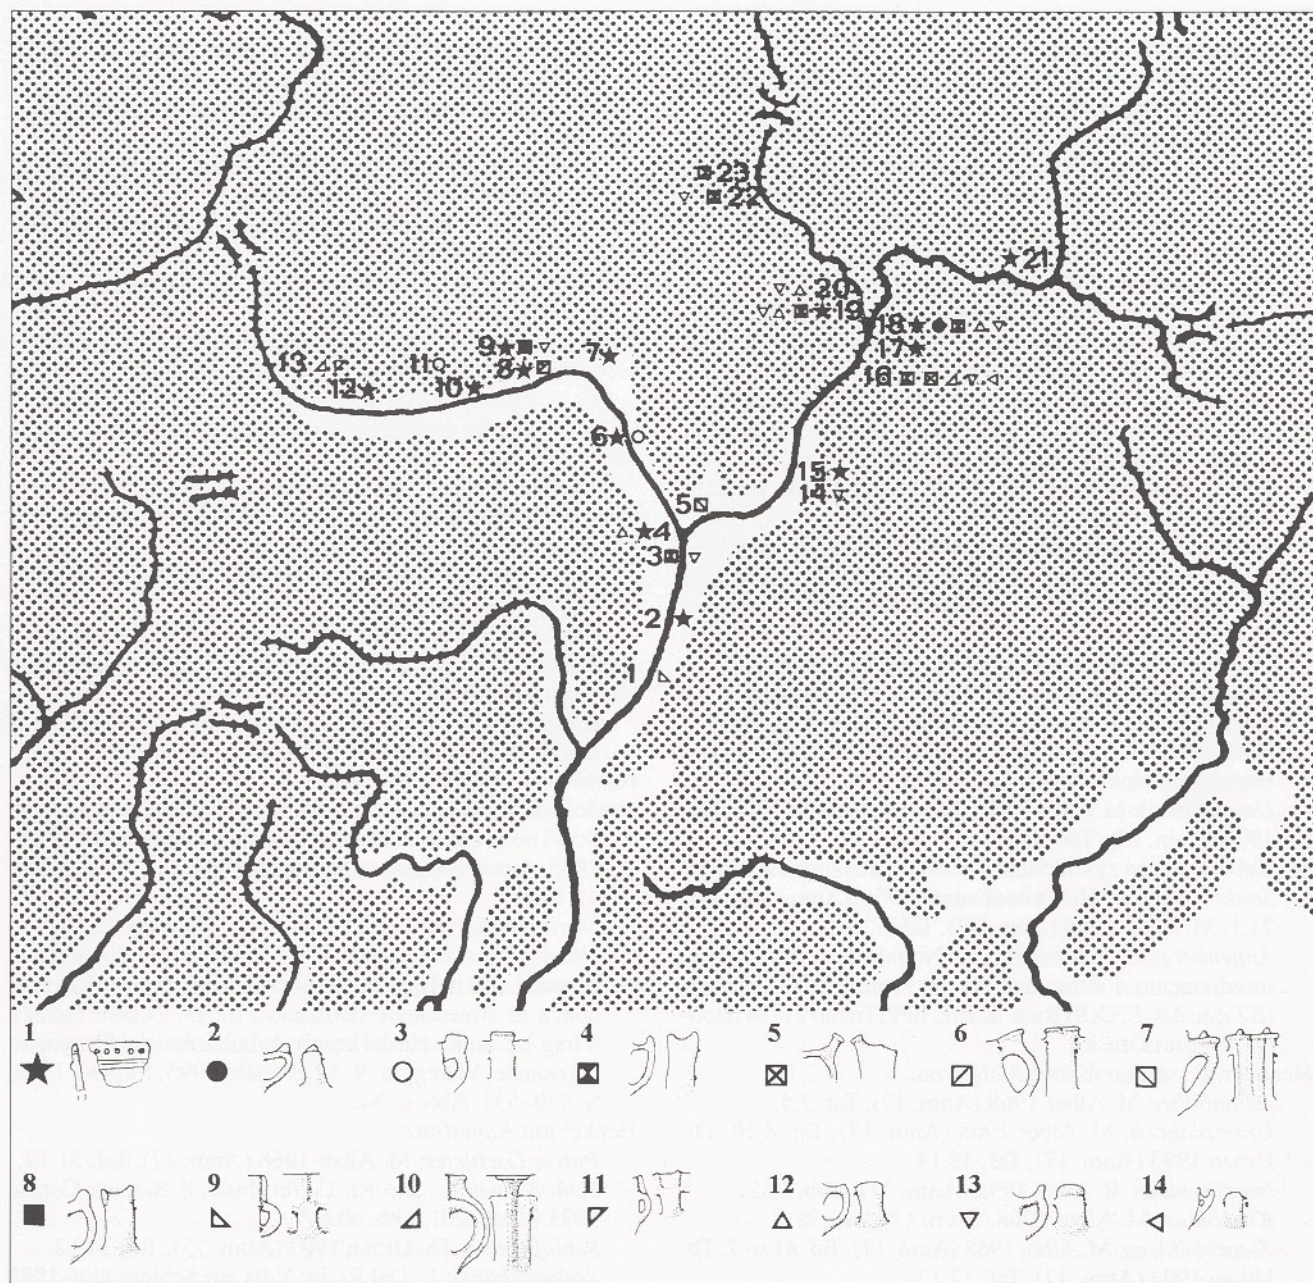
Abb. 3: Verbreitungskarte der Fundorte mit Polada-Elementen in Südtirol (s. Anhang Listen): Etschtal: 1. Thalerreit, 2. Tramin Romani Gut, 3. Putzer Gschleier, 4. Schloß Sigmundskron, 5. Guntschnabühl, 6. Sankt Hippolyt, 7. Saxnerknott; Vinschgau: 8. Naturns Schnalserhof, 9. Schloß Juval, 10. Schloß Kastelbell, 11. Annenberg, 12. Maria Heimsuchung, 13. Ganglegg; Eisacktal: 14. Zaflunerbühel, 15. Völser Aicha Schnaggen, 16. Albanbühel, 17. Oberplabach, 18. Unterplabach, 19. Nössingbühel, 20. Nössingbühel B; Pustertal: 21. Kleine Pipe; Wipptal: 22. Ziegelmühlegg, 23. Kronbühel.

Polada-Elemente: (1) Vorratskeramik mit Randlochung, (2) Henkel mit einem konischen Aufsatz, (3) Henkel mit einem zylindrischen ober-  
randständigen Aufsatz, (4) Henkel mit zwei konischen Aufsätzen, (5) Henkel mit zwei schräg geneigten zylindrischen oben erweiterten  
Aufsätzen, (6) Henkel mit 1 flachen mit dem Rand verbundenen Doppelaufsatz, (7) Henkel mit einem flachen, mit dem Rand verbundenen  
Doppelaufsatz mit Zentralbuckeln, (8) Henkel mit zwei seitlichen senkrechten runden Lappenaufsätzen, (9) Henkel mit einer vertikalen Leiste

vom oberen Henkelansatz bis zum Rand, (10) Henkel mit einer oben erweiterten vertikalen Leiste vom oberen Henkelansatz bis zum Rand, (11) Henkel mit zwei parallelen vertikalen Leisten vom oberen Henkelansatz bis zum Rand, (12) Henkel mit spitzem Ellbogen, (13) Henkel mit Axtaufsatz, (14) horizontal durchstochener Henkel mit Axtaufsatz.

Die kulturelle Ausrichtung Südtirols während der Frühbronzezeit wird, wenn man schon nicht auf Typenverbreitungen zurückgreifen kann, zumindest durch die Verbreitung von einzelnen Elementen bzw. Attributen angedeutet (Abb. 3).<sup>18</sup>

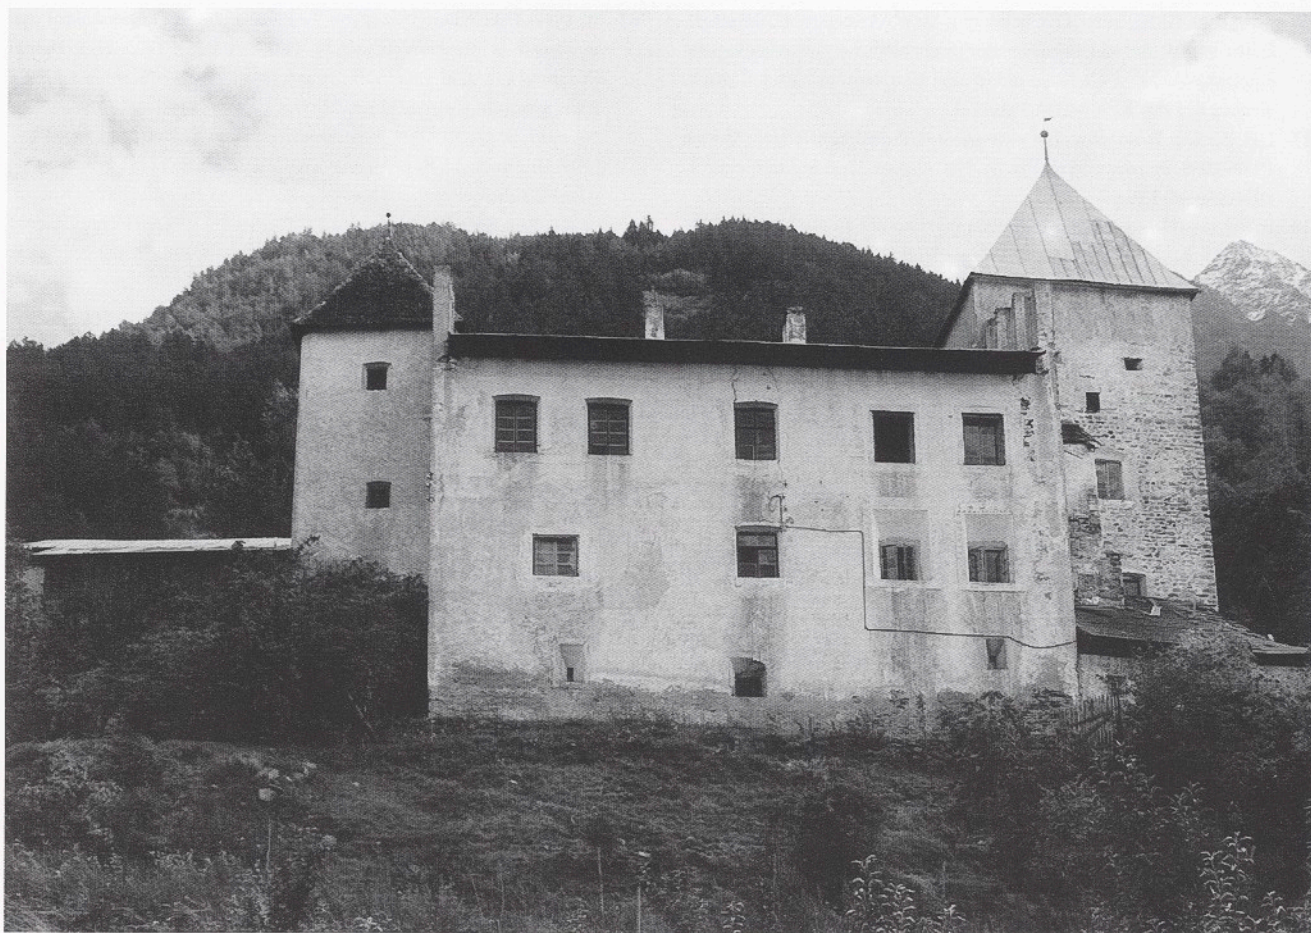
*Castel Cengles, la facciata nordovest.*

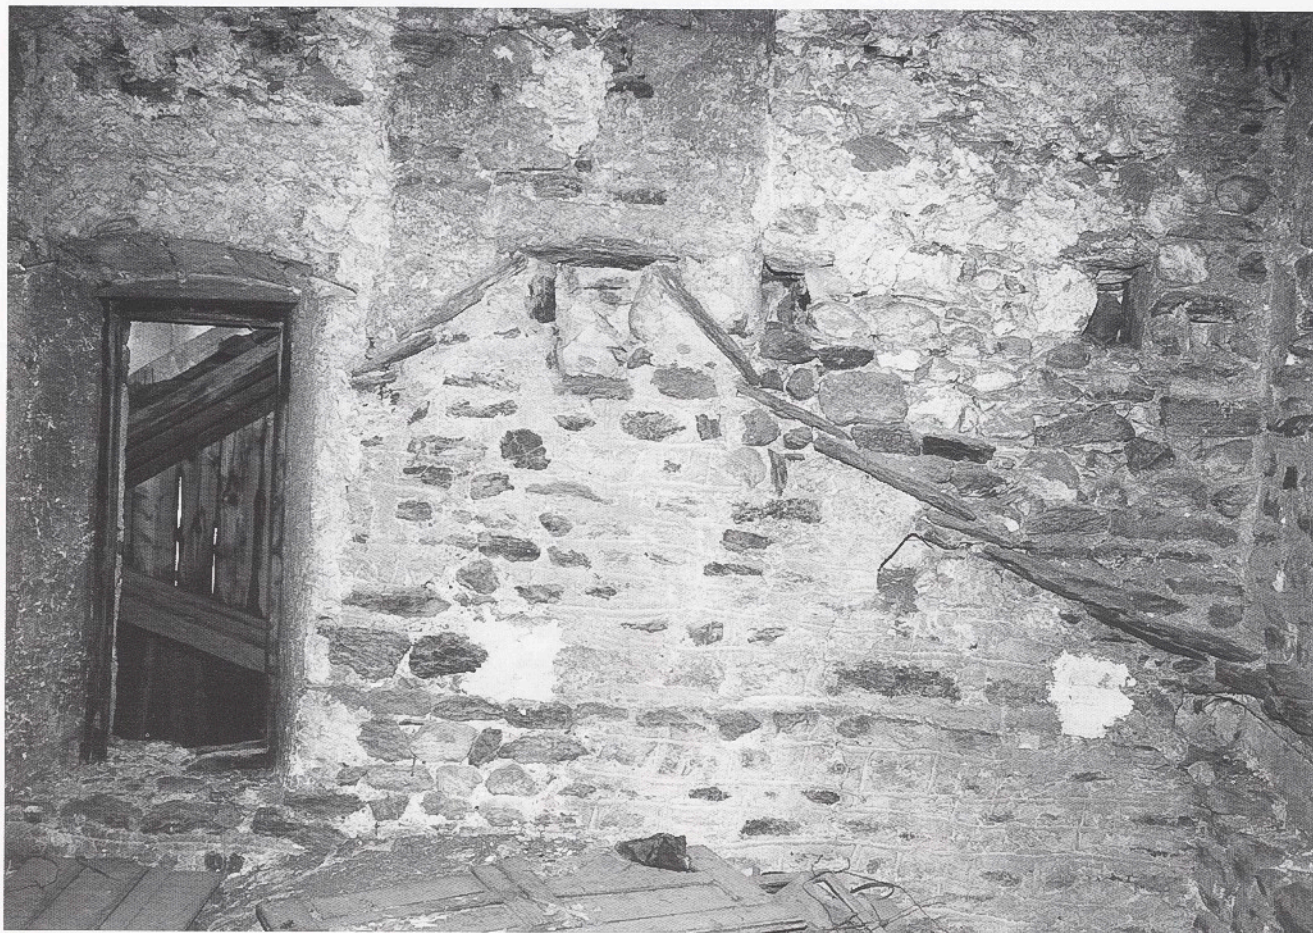
*Sottotetto torre con la porta d'ingresso dal palazzo. Si notano le lastre della copertura romanica e la traccia dei merli.*

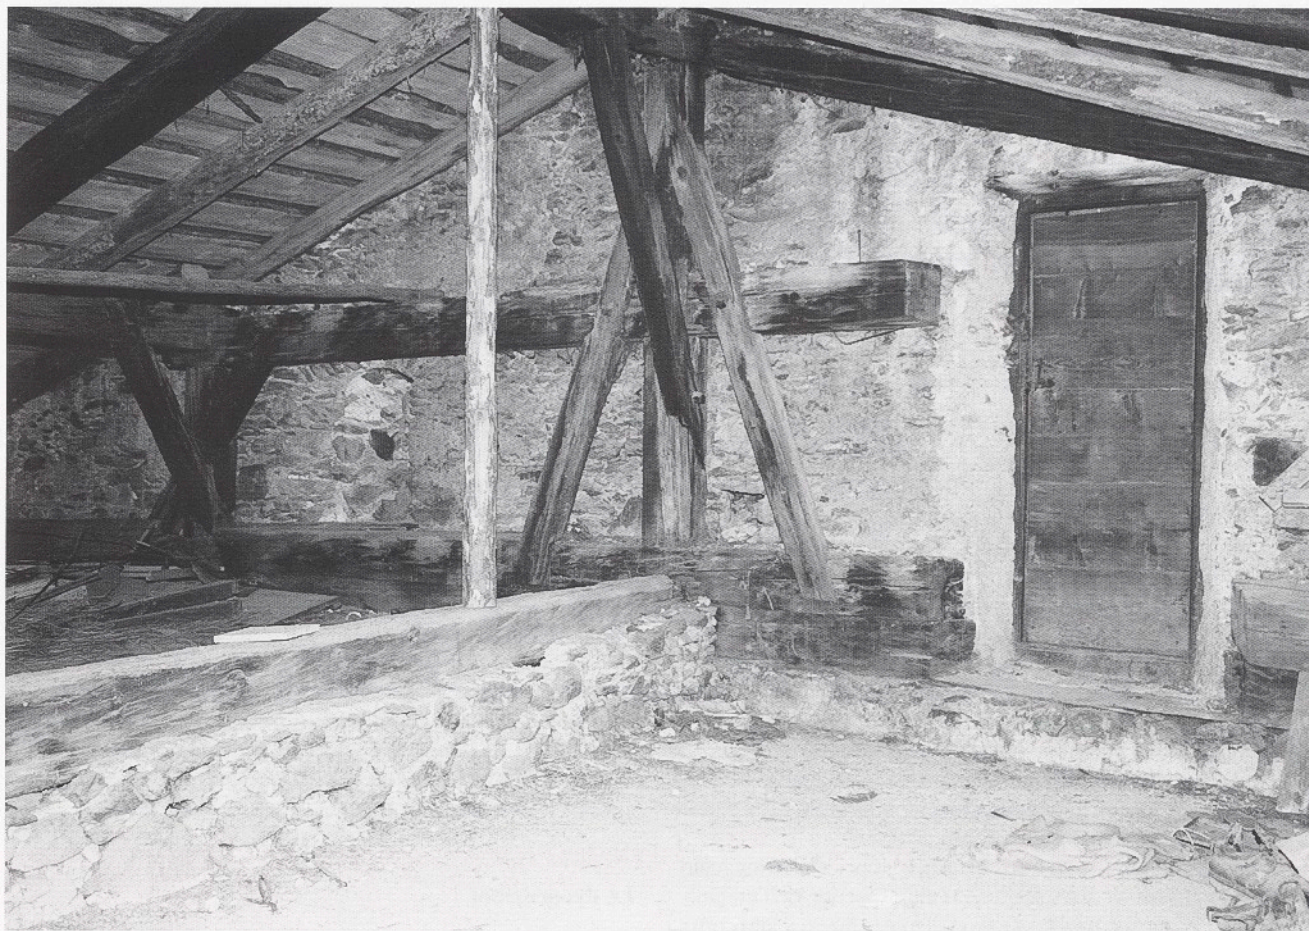
*La struttura del tetto, si notano le travi segate per accedere alla torre piccola costruita nel XVII secolo.*

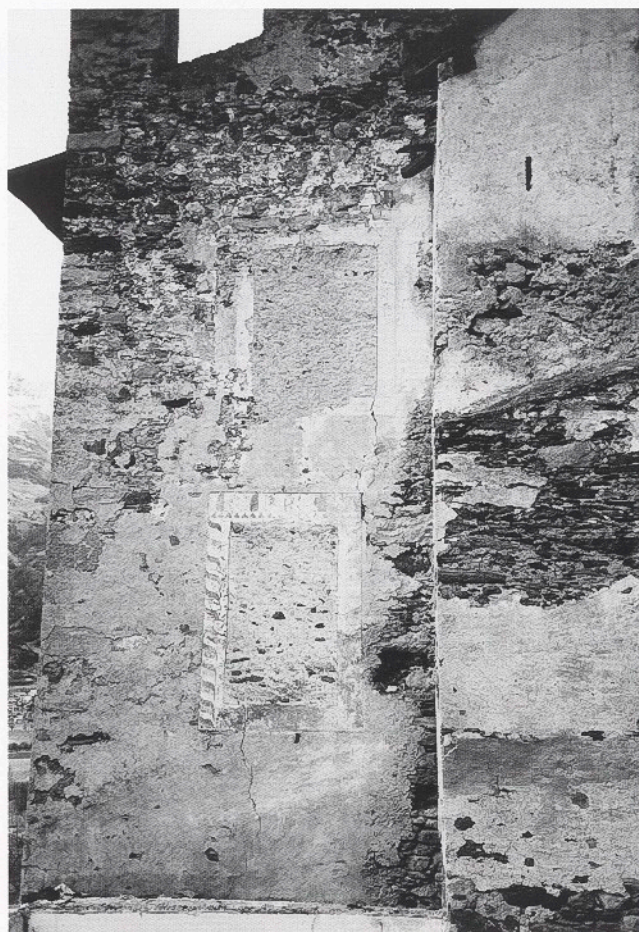
*Dettaglio finestra murata nel palazzo con tracce di decorazione geometrica dipinta.*

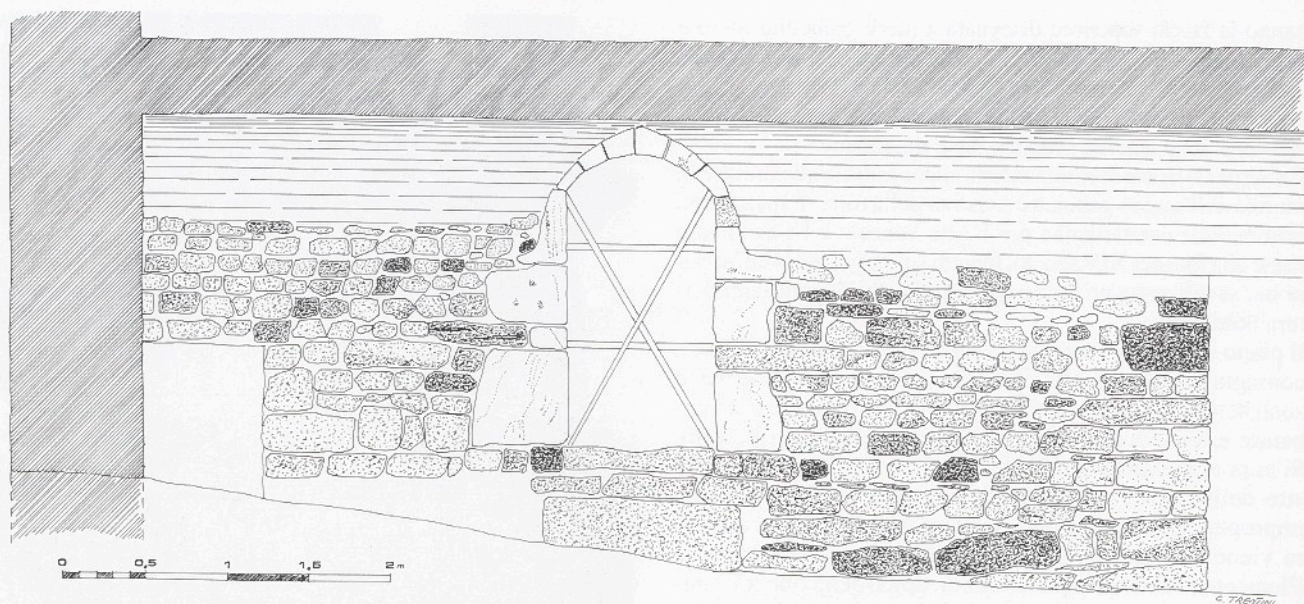
*Piano cantine, ingresso alla torre.*

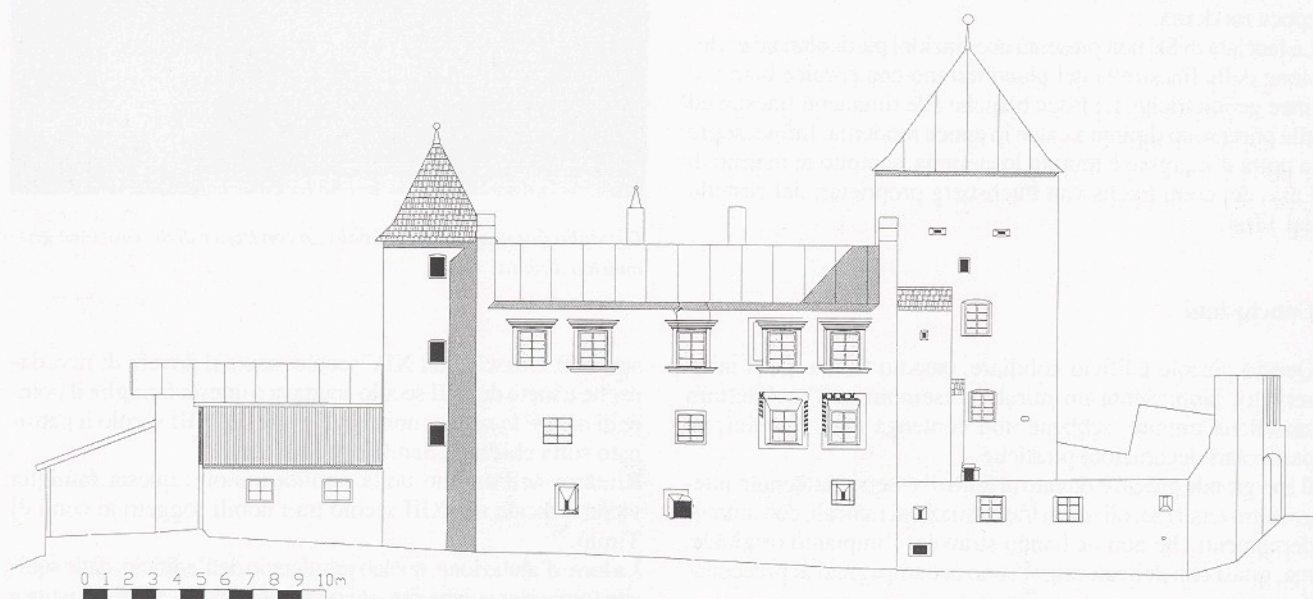
*Tschenglsburg/Castel Cengles, facciata nordovest.*

ha, inoltre, tutte le caratteristiche simboliche e strutturali della residenza di una famiglia di ministeriali. Trattandosi di nobili non liberi – soggetti ai grandi feudatari, dapprincipio i vescovi di Coira, in seguito i conti di Tirolo,<sup>28</sup> il loro castello non ha i requisiti stereometrici necessari ad un'accettabile difesa militare, ma porta ben visibili i simboli del potere sul territorio limitrofo: torre e cinta merlata, portone con chiave di volta stemmata.

Il palazzo eretto sul principio del XIII secolo, in sostituzione di edificio ligneo, è pregevole per la purezza dell'impianto iconografico: corridoio centrale con ambienti simmetrici ai due lati, il duplice abbellimento dei merli di timpano e degli ornamenti cromatici delle finestre. Quest'ultimi con il triplice colore rosso, ocre e bianco sono, presumibilmente dovuti all'ultimo dei Tschengls, Sigmund, sul finire del XIV secolo.
