Denkmalpflege in Südtirol 1997 Tutela dei beni culturali in Alto Adige

Dieses Buch bietet einen möglichst vollständigen **Überblick** über alle denkmalpflegerischen Maßnahmen in **Südtirol im Jahr 1997** und versammelt damit die zahlreichen Konservierungen, Sanierungen und Restaurierungen aus dem Bereich der **Bau- und Kunstdenkmalpflege**.

Herausgegeben  
vom Landesdenkmalamt Bozen  
A cura della Soprintendenza Provinciale  
ai Beni Culturali di Bolzano

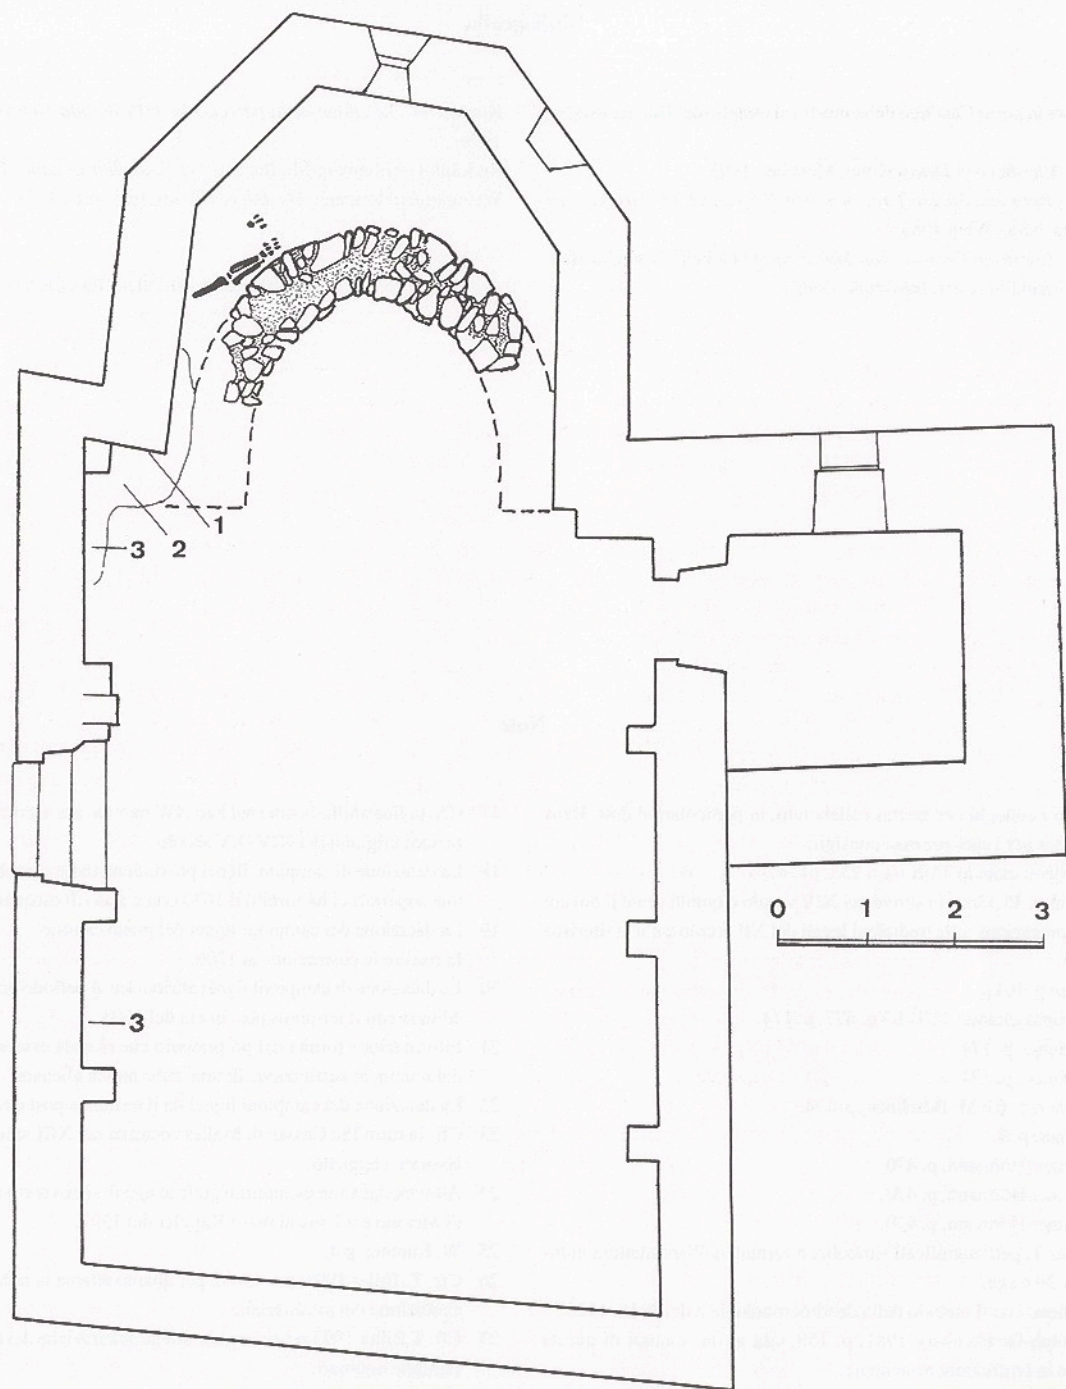
## *St. Andreas in Garn, Latzfons (Gem. Feldthurns)*

*Reste einer romanischen Apsis von ca. 0,8 m Mauerstärke. Im lehmigen Mörtel fanden sich aber die durch Kohlegemisch dunkelgrauen, Mörtelbrocken einer Vorgängerkirche aus dem 8. Jahrhundert. Dieser Mörtel fand sich auch in der Baugrube (2). (1) markiert das Fresko 1416 In vigilia pentecostis. In der Baugrube (2) und auf wiederverwendeten Steinen (3) zeigt sich dekorative Bemalung al secco auf älterer weißer Tünche: eine rote Blume, schwarz-rote Streifen auf weiß, gelb auf weiß.*

Innerhalb des gotischen Chores wurde eine flach eingezogene Rundapsis der romanischen Vorgängerkirche in der untersten Steinlage freigelegt und aufgenommen. An Befunden war wenig vorhanden, weil die Böden in romanischer Zeit höher lagen als heute. Immerhin fanden sich Bruchstücke vorgotischer Malerei und, im Mörtel der romanischen Apsis, bis zu faustgroße fremde Mörtelbrocken, durch Kohle dunkelgrau gefärbt. So unscheinbar diese Mörtelbrocken sind, kommt ihnen doch eine hohe Aussagekraft zu. Sie gehören einer Vorgängerkirche an und weisen in das Frühe Mittelalter: Der gleiche Mörtel ist typisch für den zweiten Bau der Südkirche unter Hl. Kreuz in Säben, der zwar schwer datierbar ist, aber durch ein karolingisches Flechtwerkkapitell dem 8. Jahrhundert zugeschrieben werden kann; ebenso ist dieser Mörtel typisch für eine der Klosterkirchen von Disentis in Graubünden; zum Teil fand sich solcher Mörtel auch in der Stützmauer des Chores von St. Prokulus in Naturns.

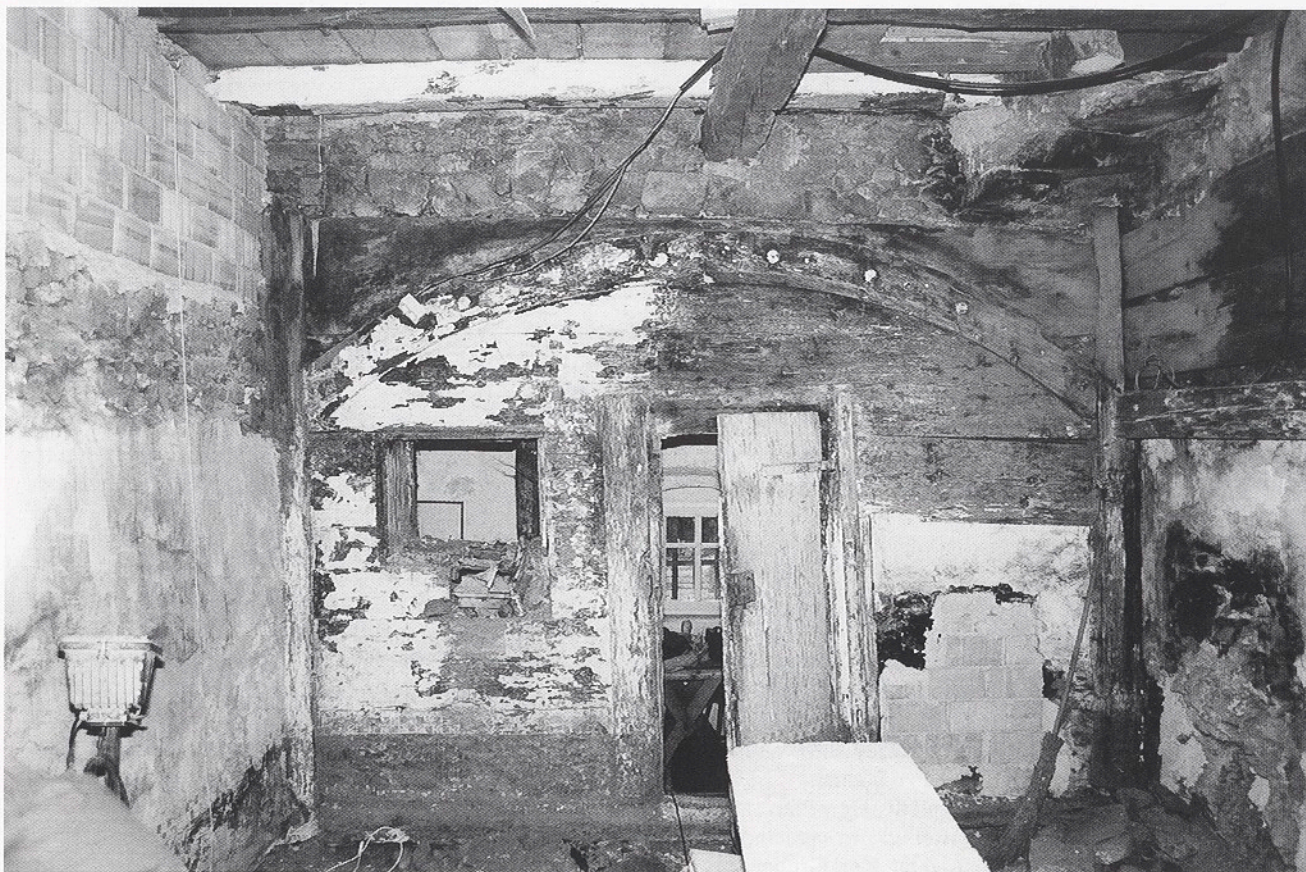
*Eppan, Pigenò Nr. 12:*

*Südwand der Stube mit Tür, Fenster und vermauerter Ofenstelle, Zustand März 1995. Die barocke Tür benützt nicht die ältere Türangel-Pfanne.*

Der für das Gebiet zuständige Architekt Dr. Francesco Bonaventura berichtete von den breiten Wandbrettern, die teilweise mit Zustimmung des Amtes abgenommen worden waren. Im März 1995 nahm ich die Stube zeichnerisch auf. Der ruinöse Zustand bot den Idealfall für eine dendrochronologische Untersuchung, nämlich die Möglichkeit, an viele Hölzer heranzukommen, ohne kostbare Substanz zu beschädigen, wenn etwa mikroskopische Analyse oder Frottage nicht genügen und Bohrungen vorgenommen oder Streifen abgeschnitten werden müssen.

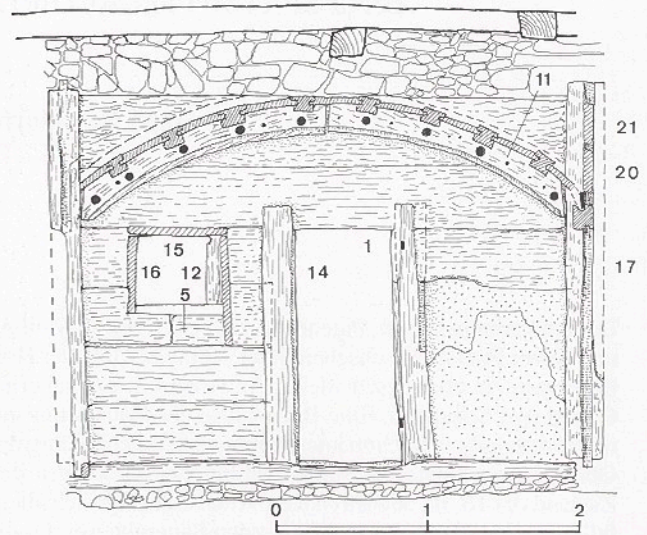
Plan der Eingangswand. Die Bogenkonstruktion setzt an den horizontalen Balken in 1,8 m Höhe an. Bohlen und Balken der Decke sind mit Nut und Falz selbst tragend. Einzig die gebogenen, 7 cm starken Stirnbretter mit den großen Nagelköpfen geben der Decke zusätzlichen Halt. Die Mauern sind nach dem Stubenbau erstellt und an die Hölzer angegossen.

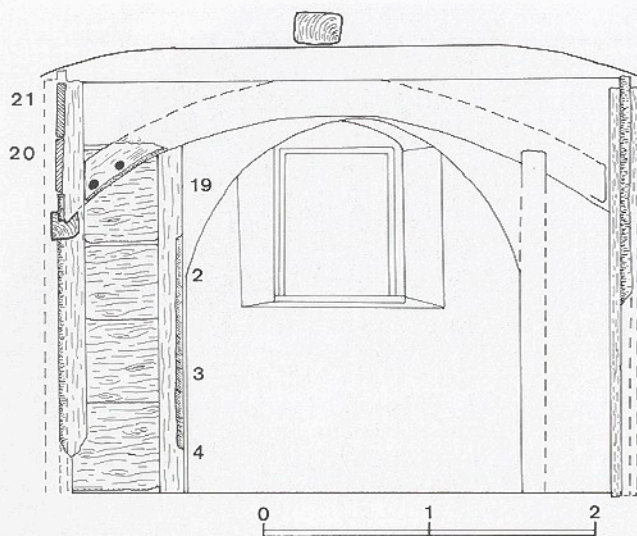
Plan der Nordwand zum Erker. Erhalten sind Teile der Eckpfosten und links die Bretter der Verkleidung und ein kleiner Teil des Stirnbrettes. Der Rest ließ sich als Abklatsch auf der Mauer nachzeichnen.

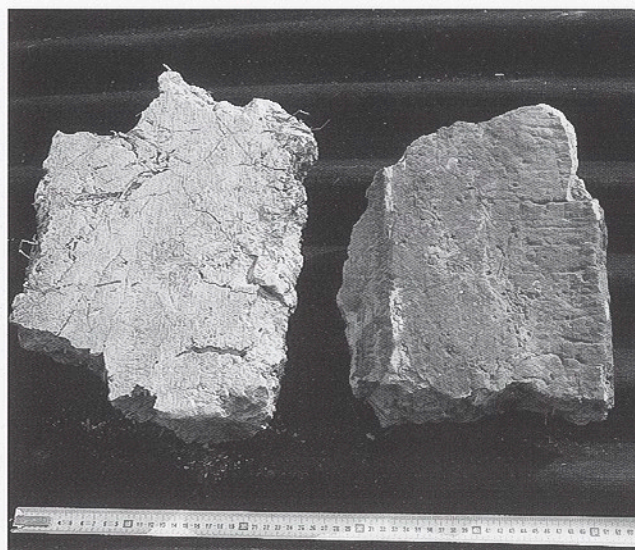
Teile der Lehm-See gras-Isolierung der gewölbten Decke.

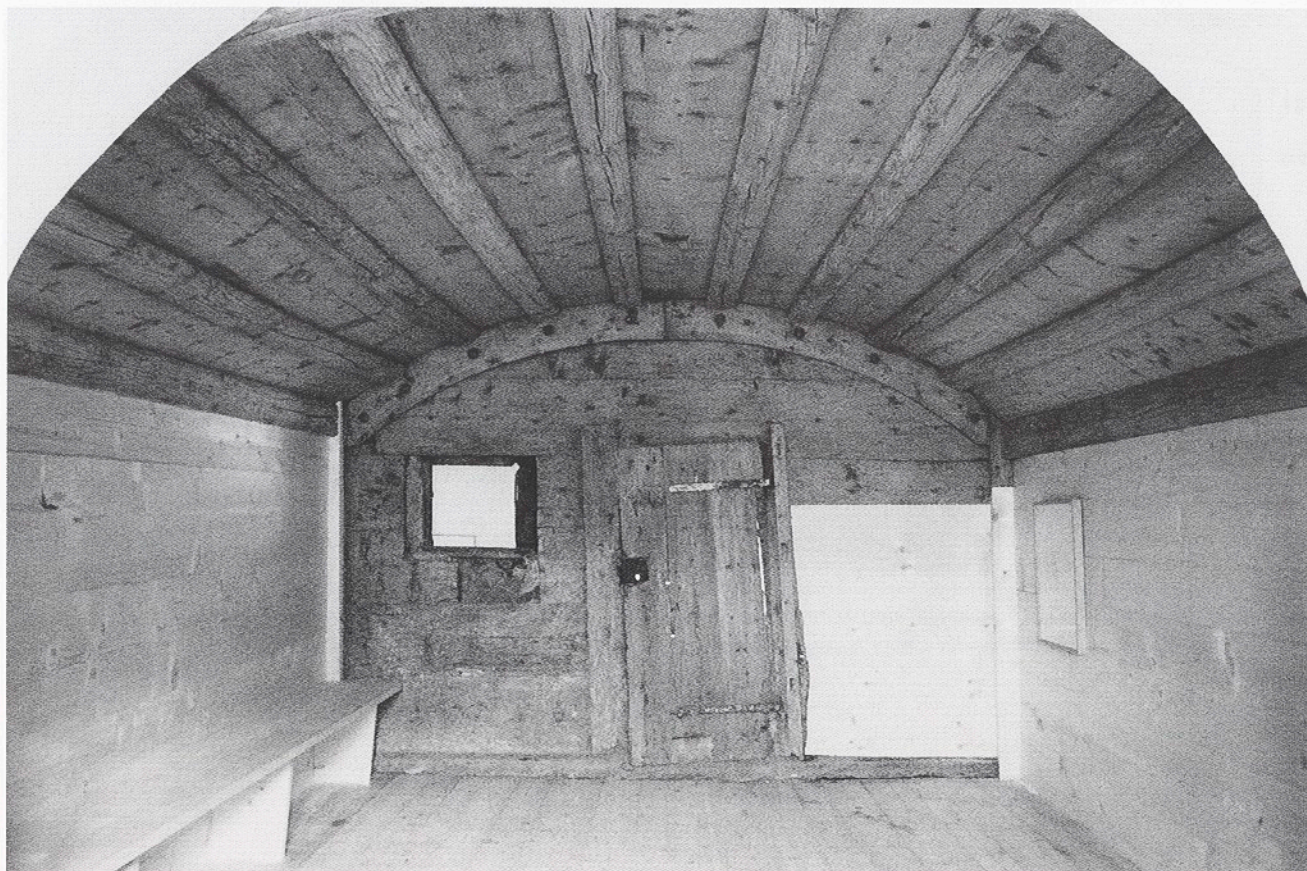
*Die Stube von Eppan, Pigenò Nr. 12, nach der Restaurierung durch den Eigentümer, Zustand 1997.*

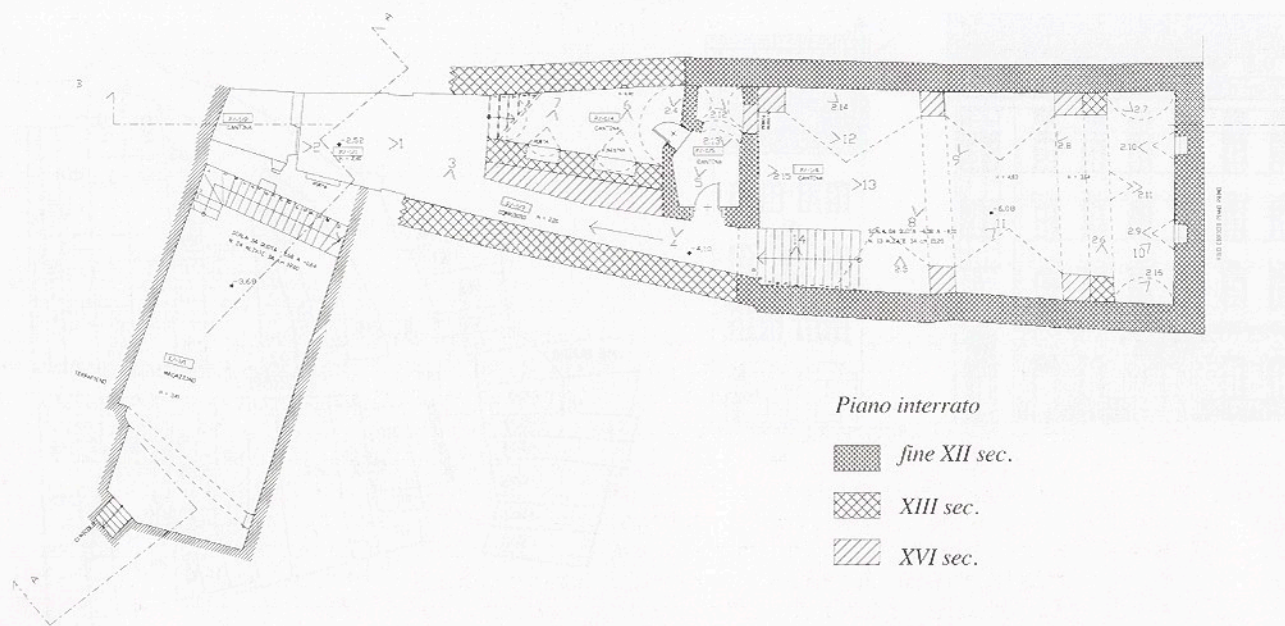
Dello stesso periodo è il locale P1/4 che ha dovuto adattarsi all'angustia della piccola corte ed è stato addossato al vano d'ingresso alla cantina grande. In seguito, con le modifiche del XVI secolo vengono realizzate le volte a botte impostate su pilastri quadrangolari ed ampie lunette latera-

li, la nuova porta e scala di accesso, nonché la chiusura della porta e finestra nel vano P 1/4, con raddoppio del muro verso il corridoio sul quale scaricano i pilastri e le volte del caveau nei piani superiori. Tra tutti gli edifici dei portici, questo rappresenta un'anomalia per la forma trapezoidale del lotto nella parte interna, segno che la sua edificazione è di riempimento tra lotti già costruiti.

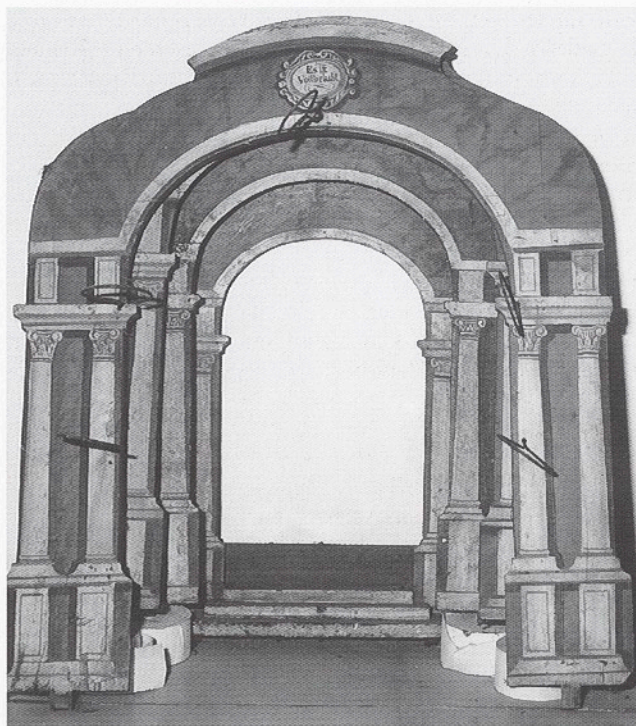
Abb. 4: Die Teile des Miniatur-Heiliggrabes.

Aufmerksamkeit ist Teilen eines Miniatur-Heiliggrabes zu schenken, die im Dachraum des Hauses gefunden wurden und im Zusammenhang mit der Hauskapelle stehen. (Abb. 4) Die Höhe dieser Miniaturkulisse beträgt ca. 50 cm. Vier in ihrer Höhe gestaffelte und mit Architekturelementen bemalte Holzbögen waren in eine Sockelplatte einzustecken. Diese ging jedoch scheinbar verloren. Erhalten ist das Tor zum Verschließen des illusionistisch dargestellten Heiliggrabes. Die zur Oster-Liturgie gehörenden Heiliggräber, die noch heute in zahlreichen Kirchen Süddeutschlands und Tirols aufgestellt werden und zuweilen die gesamte Höhe des Mittelschiffs der Kirche einnehmen, haben ihren Ursprung wohl bereits im Mittelalter (Passionsspiele). In der Zeit der Gegenreformation spielten sie aufgrund ihres volkstümlichen Charakters eine bedeutende Rolle. Die Haus-Heiliggräber scheinen besonders Ende des 18. und Anfang des 19. Jahrhunderts beliebt geworden zu sein, als in Folge der Josephinischen Reformen und unter der bayerischen Herrschaft in Tirol die Heiliggräber verboten waren. Die in lateinischen Schriftzeichen ausgeführte Aufschrift in der Kartusche des vorderen Bogens »ES IST VOLLBRACHT« zitiert die letzten Worte Christi am Kreuz (Johannes 19.30). Die Drahtschlaufen, die im vorderen Bogen eingesteckt sind, dienten der Aufnahme von Grablichtern, wie sie in vielen Farben auch für die

großen, ephemeren Heiliggrab-Kulissen in den Kirchen üblich sind.

Oftmals sind Haus-Heiliggräber Kopien prominenter Originale in Kirchen. Für dieses Heiliggrab kann diese Annahme jedoch nicht bestätigt werden. Da die Formensprache der Heiliggräber sehr starken Traditionen verpflichtet ist, fällt eine Datierung schwer. Das Heiliggrab aus dem »Ostheimer-Haus« folgt noch der barocken Tradition. Es kann vermutlich in die Zeit um 1800 datiert werden. Zu ergänzen wären zahlreiche Figuren, die die Kulisse bereicherten. Die Figuren des Christus und der Grabwächter sind wesentlicher Bestandteil eines Heiliggrabes.

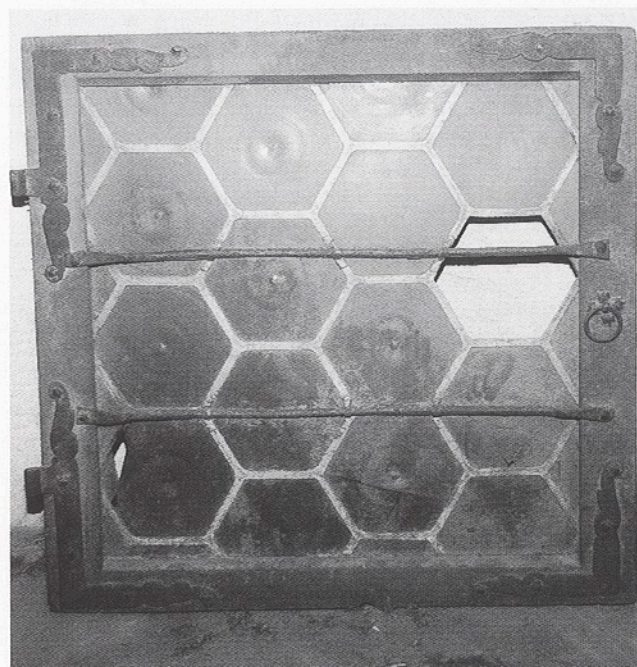
Abb. 6: Der Fensterflügel aus dem 18. Jh.

Nicht »in situ«, sondern wiederum im Dachraum, konnte ein weiterer interessanter Fund gemacht werden. Es ist der älteste, verglaste Fensterflügel im »Ostheimer-Haus«. Der einzelne Fensterflügel hat nahezu quadratische Außenmaße (50,5 cm mal 49 cm). Allem Anschein nach handelt es sich um einen oberen Fensterflügel eines vierflügeligen Fensters mit einem

Querrahmenstück, welches das Fenster im Verhältnis 1:3 teilt. Fensterstock-Konstruktionen dieser Art waren noch in der tonnengewölbten Küche im 1. Obergeschoß (Kennz.: 1.02), im zuletzt als Baderaum genutzten Zimmer im 2. Obergeschoß und im zuletzt als Dienstbotenzimmer (Kennz.: 1.06) genutzten, nach Osten orientierten Raum im 1. Obergeschoß der südlichen Haushälfte vorhanden. Der Fensterflügel kann jedoch keinem Fensterstock mit Sicherheit zugeordnet werden.

Wesentliches Merkmal des Fensterflügels ist die Verglasung mit sechseckigen Butzenscheiben, die in Bleiruten gefaßt sind. Nach Lietz wurden sechseckige Butzenscheiben bevorzugt an Sakralbauten verarbeitet, aber auch an profanen Gebäuden, deren Besitzer Geistliche waren, oder, wie hier der Hofrat und Hofkanzler Georg Balthasar Söll v. Teissegg, mit Geistlichen eng verbunden waren.<sup>10</sup>

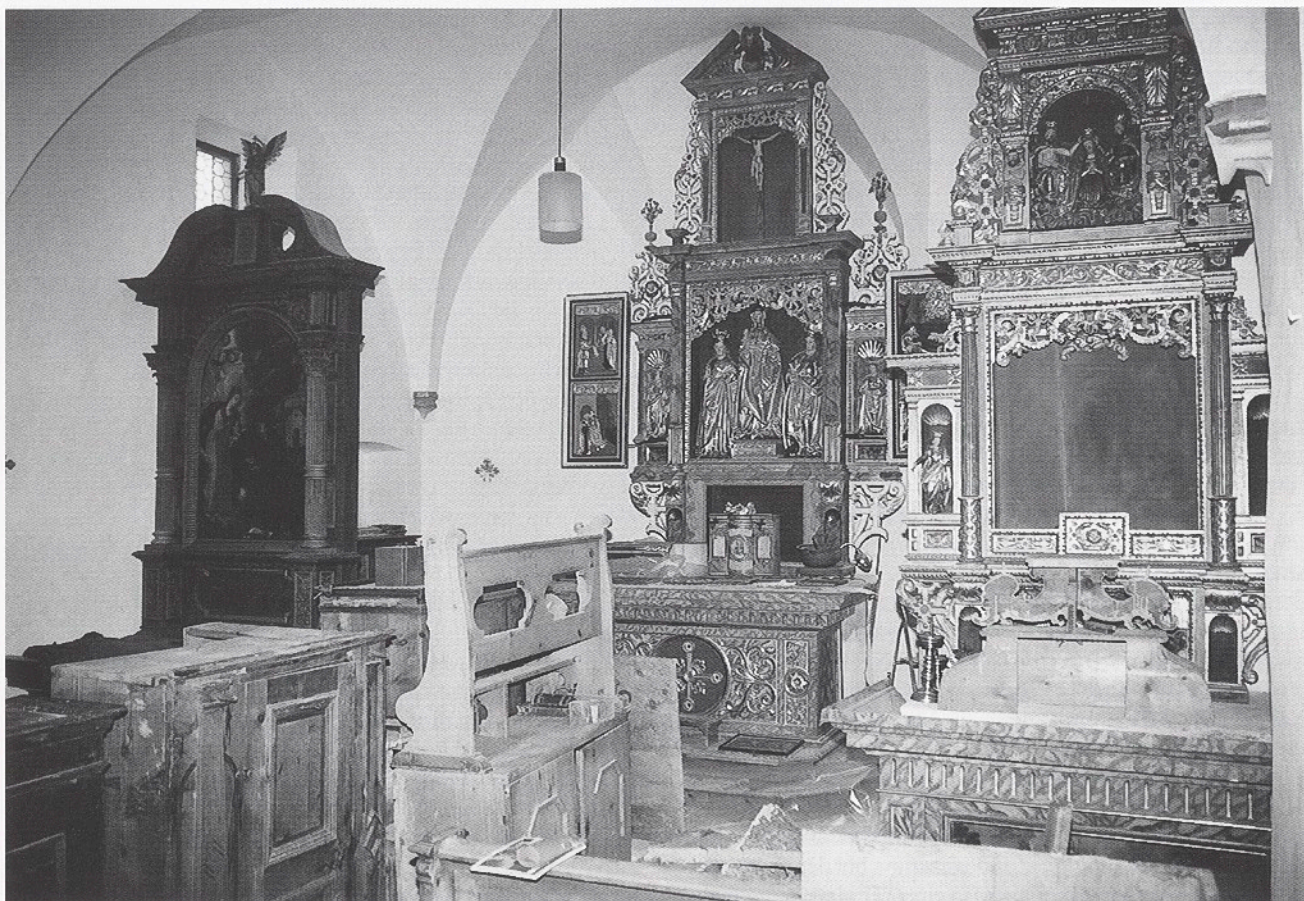
*Goldrain, St. Anna in Schanzen: Vor der Begasung wurden im Innenraum der Kapelle sämtliche Ausstattungsobjekte eingestellt.*

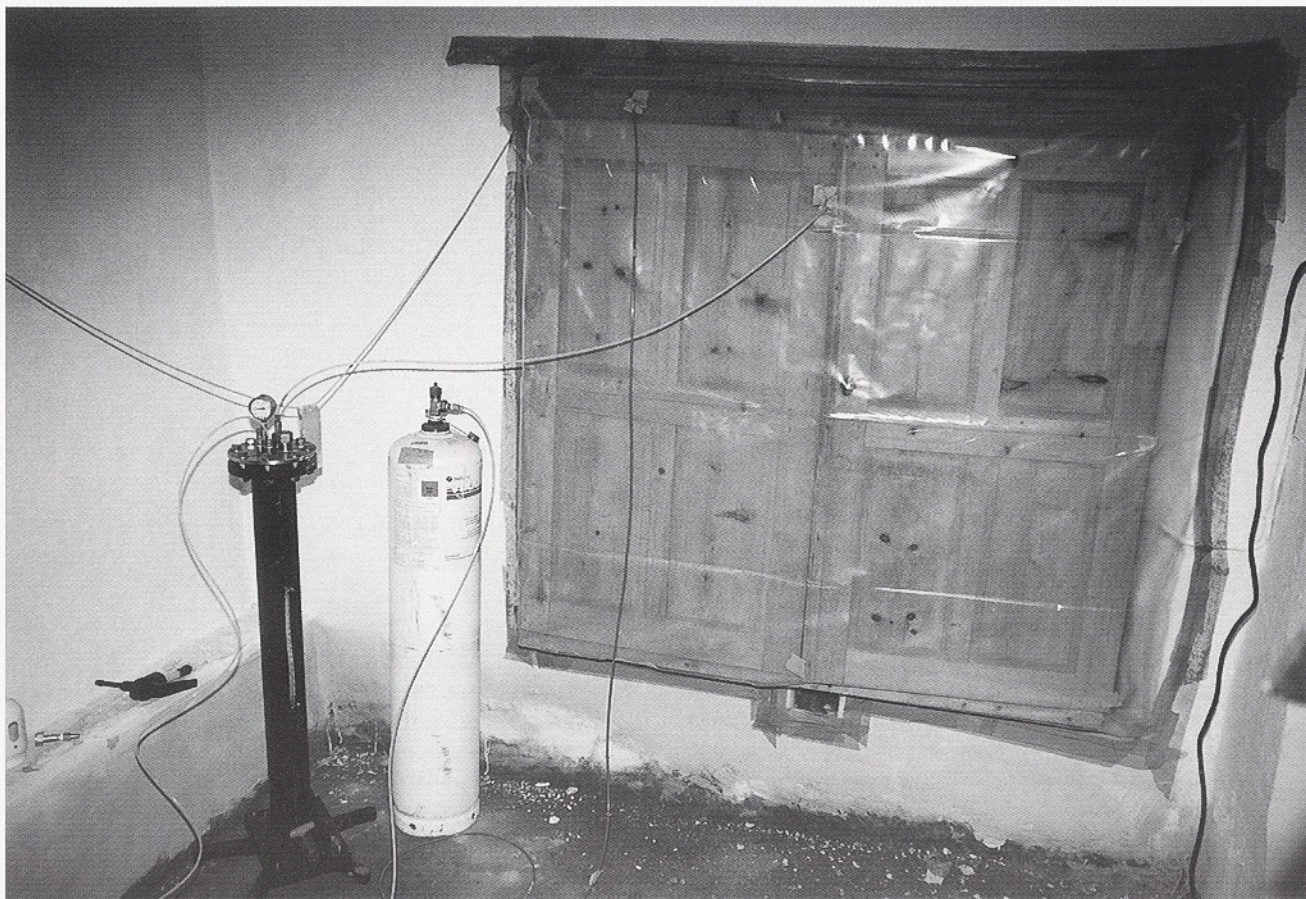
*Goldrain, St. Anna in Schanzen: Der Einbauschrank in der Sakristei wurde mittels Gassperrfolie separat mitbegast.*

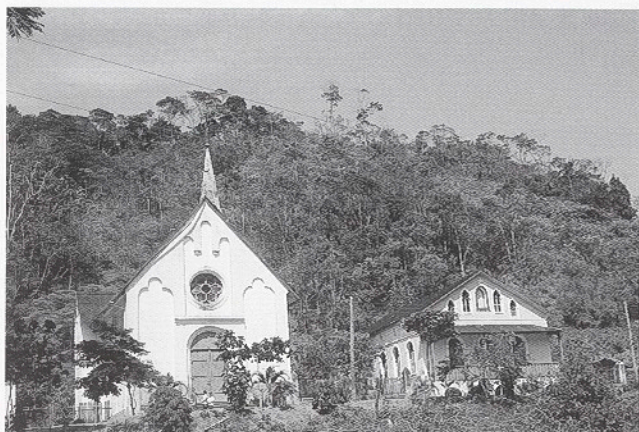
*Ansicht der Kirche von Tirol in Espirito Santo/Brasilien (s. Abb. S. 180) vor der Restaurierung mit dem alten Pfarrwidum.*

Bauschäden waren vor allem im Sockelbereich aufgrund von Bodenfeuchtigkeit und an den Holzgewölben aufgrund von eindringendem Regenwasser festzustellen. Als erster Schritt wurde daher die Neudeckung der Kirche in die Wege geleitet. Der Bau erhielt ein neues Tonfalzziegeldach, der Turm ein Blechdach. Die Arbeiten wurden mit mancherlei Schwierigkeiten von einer einheimischen Baufirma im Winter 1995–96 durchgeführt, die Finanzierung erfolgte durch die Südtiroler Landesregierung und durch die Schützenkompanie Schlanders.

Restaurator Hubert Mayr und seine drei Mitarbeiter begannen im Februar 1997 mit der Außen- und Innenrestaurierung. Vorerst mußten noch einige problematische Stellen am Dach verbessert werden, die nicht fachgerecht gedeckt worden waren. Daraufhin wurden die Putzschäden im Sockelbereich

mit Lehmputz – die gesamte Kirche ist aus Steinen und Lehm errichtet – behoben, der absperrende Ölanstrich an der Innenseite des Sockels entfernt. Ein dreimaliger Kalkanstrich in gebrochenem Weiß mit gelber Architekturgliederung laut Befund gab den verwaschenen Fassaden wieder ihre ursprüngliche Farbigkeit zurück. Die gleiche Farbgestaltung, Weiß und Gelb für die Gliederung, kehrt auch im Innenraum wieder, das ursprünglich ziegelrote Gesims am Ansatz der Holztonne wurde wieder hergestellt. Am Gewölbe des Langhauses konnte unter der bestehenden Blaufassung, die auf eine Ausmalung der 60er Jahre zurückgeht, die ursprünglich hellere Fassung festgestellt und rekonstruiert werden. In der Apsis wurde die Holzkonstruktion des Gewölbes saniert, die Stoffbespannung
