# CENTRO PROVE AISICO

## RAPPORTO DI PROVA n° 917 CRASH TEST REPORT #

**Tipologia prova:** Veicolo leggero – TB11  
(Test type) Light vehicle – TB11

**Tipologia barriera:** Barriera di sicurezza bordo lat. cl. N2 mod. PAB N2 T2  
(Test item) N2 safety barrier for side edge mod. PAB N2 T2

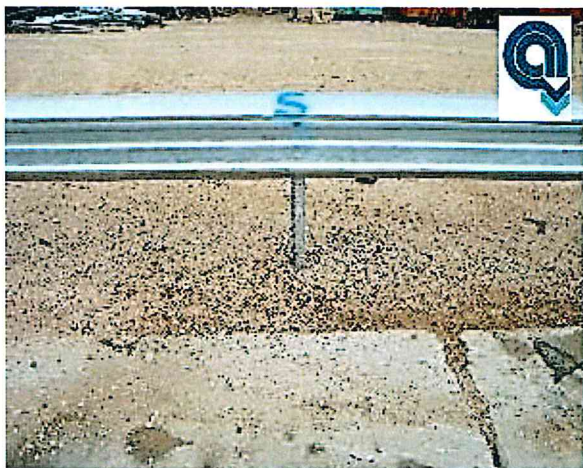
Montante/Post +5

**Foto dei paletti di sostegno deformati – Deformed posts photos**
